# Uzroci i prevencija požara u hotelima s primjerima iz prakse

**UZROCI I PREVENCIJA POŽARA U  
HOTELIMA  
S PRIMJERIMA IZ PRAKSE**

# **UZROCI I PREVENCIJA POŽARA U HOTELIMA S PRIMJERIMA IZ PRAKSE**

Mentor:  
mr.sc. Damir Kulišić, dipl.ing.kem.

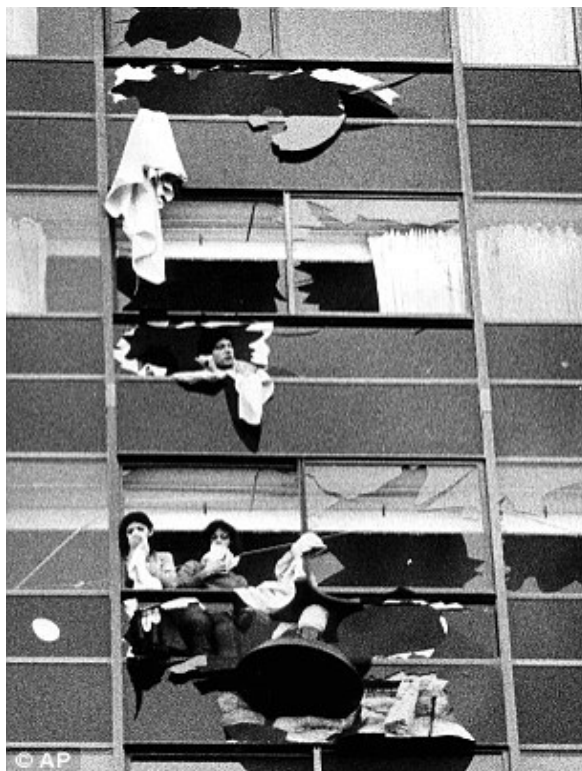
**Slika 4:** Gosti na prozorima višekatnice [21].

Više puta tijekom operacija je hotelsko osiguranje javljalo za požar na krovu iznad područja dvorana za predstave. Ustvari, to je bio dim koji je izlazio iz ventilacije na krovu Ziegfried dvorane koja je dizajnirana upravo za tu svrhu.
