# UTJECAJ NDT ISPITIVANJA NA ODRŽAVANJE TURBINSKOG POSTROJENJA

**Master's thesis / Specijalistički diplomski stručni**

**2019**

NDT kontrola je izvršena u razdoblju 19.04.-06.05.2019. u prostorijama TTK.

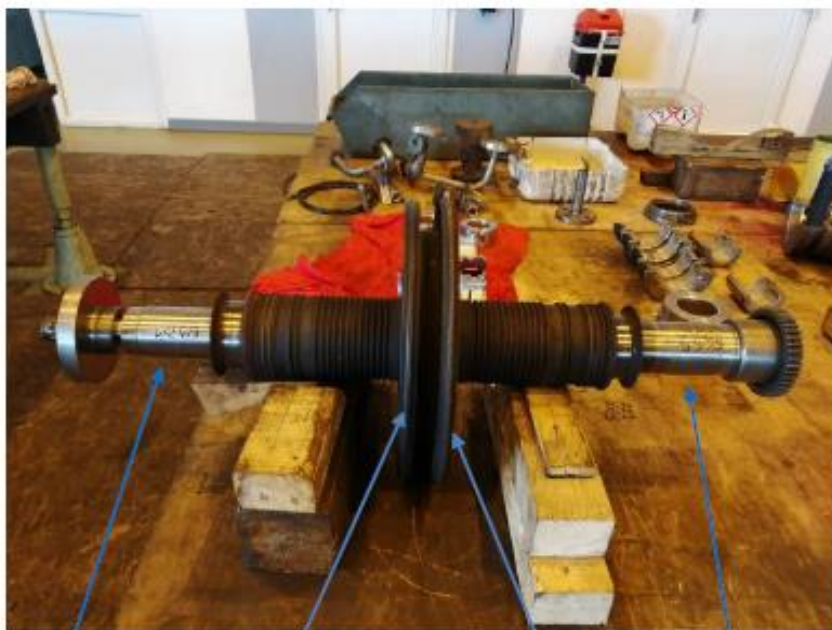
#### Rotor turbine

Vizualnim pregledom rotora turbine uočeni su risevi na prednjem i stražnjem rukavcu koje je potrebno ispolirati te nekoliko savnutih lopatica na Curtis A kolu.

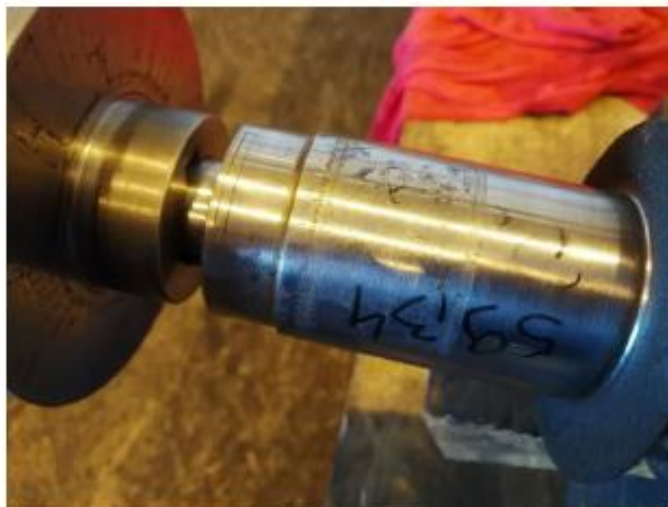
*Risevi na prednjem rukavcu*

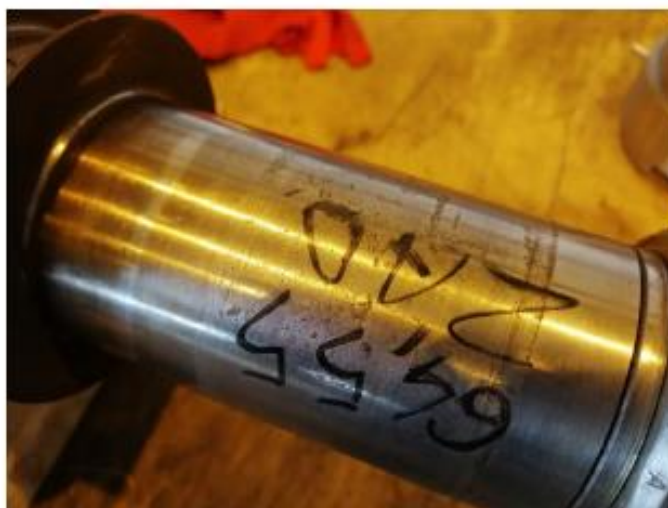
*Risevi na stražnjem rukavcu*

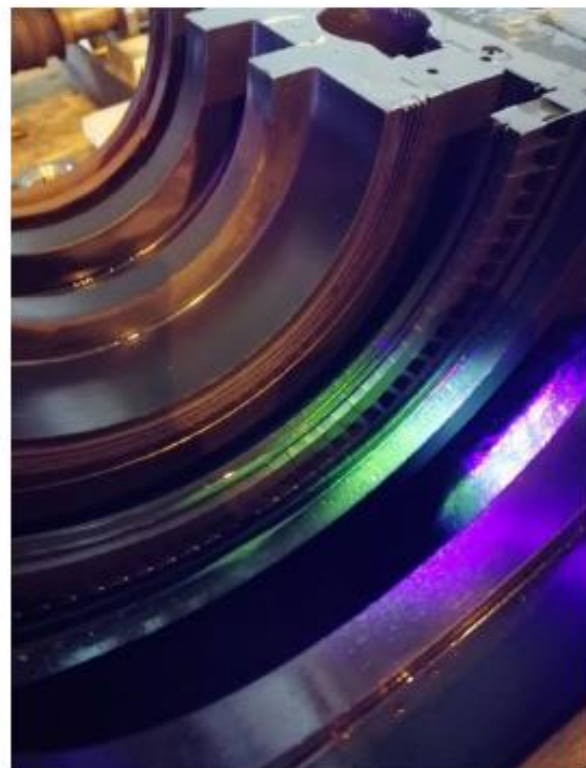
Magnetskom kontrolom dostupnog dijela skretnog aparata u donjoj i gornjoj polovici kućišta nisu uočene indikacije pukotina.

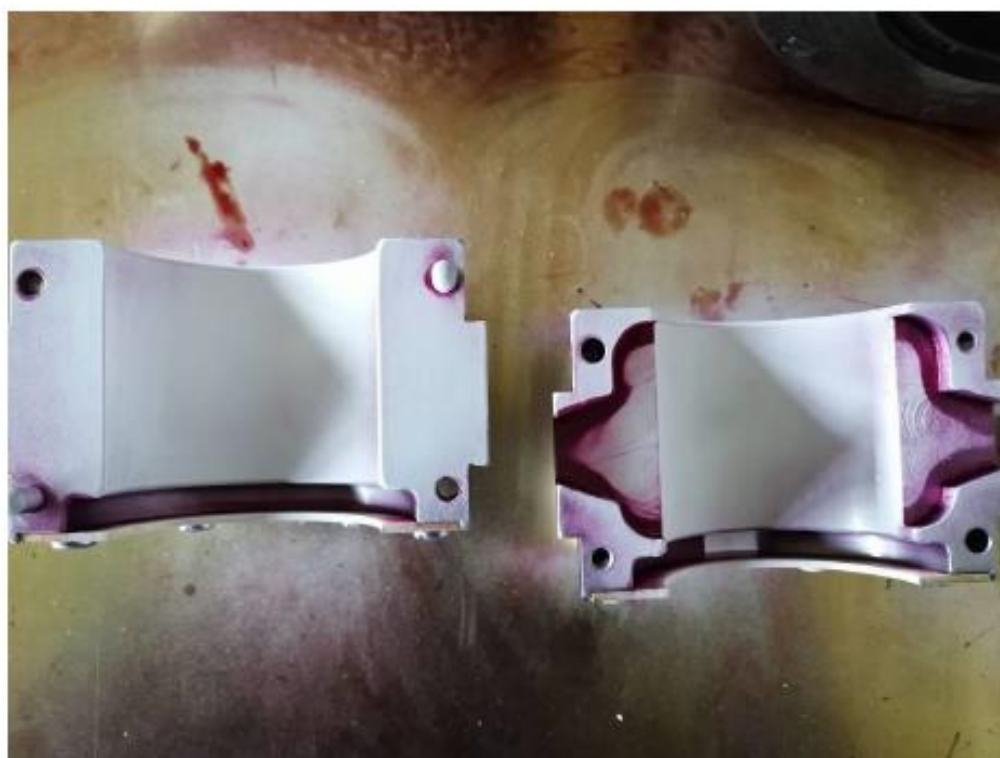
Penetranskom kontrolom obje polovice ležaja nisu uočene nedozvoljene indikacije rubnog nevezivanja, poroznosti ili pukotine na bijeloj kovini.

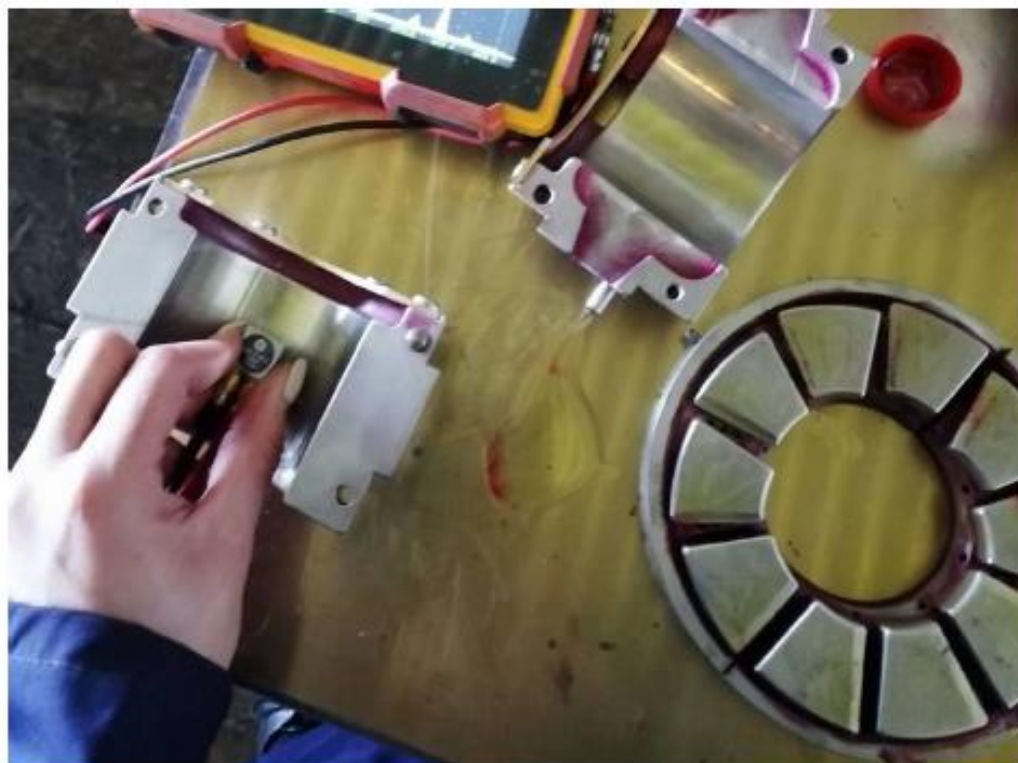
Provedenim ultrazvučnim ispitivanjem obje polovice radijalnog ležaja nisu pronađene nedozvoljene indikacije nevezivanja bijele kovine.

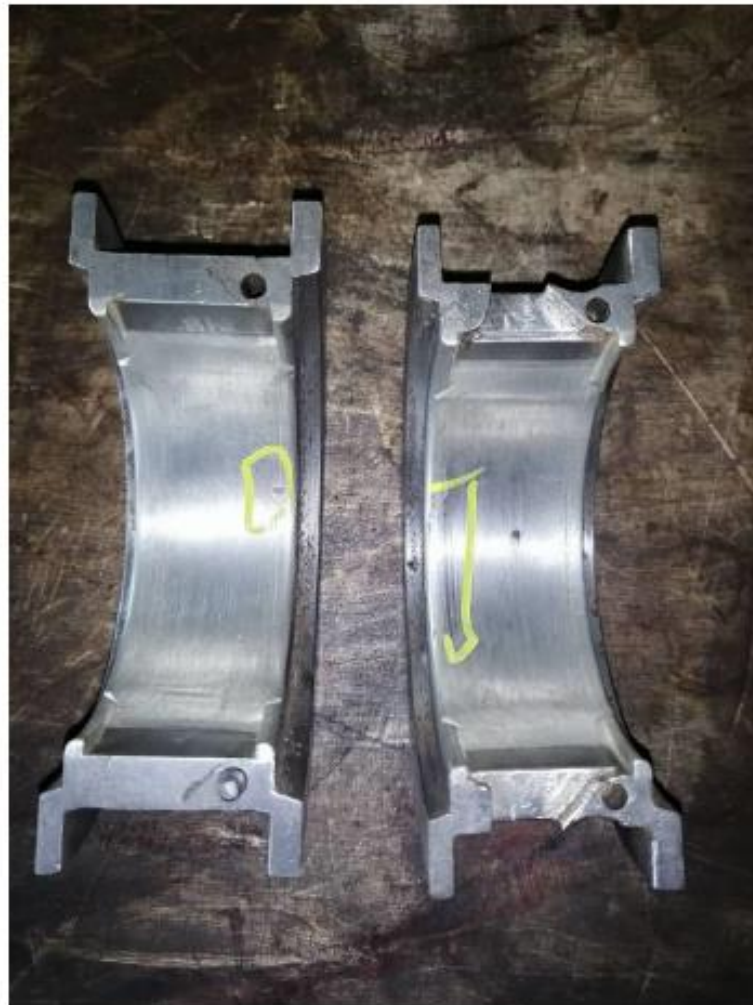
TTK-163-A

Izvršenim vizualnim pregledom obje polovice radijalnog ležaja uočena je oštećena i istrošena bijela kovina te ležaj dimenzionalno ne odgovara rukavcu.

<b>Mjesto / datum Ispitivanja/</b> <b>Place and date of testing:</b> <b>Karlovac, 19.04.2019.</b>	<b>Ispitač/kvalifikacija / Inspector/Qualification:</b> <b>Antonija Trgovčić / VT II</b> <b>Odobrio/Approved by:</b> <b>Robert Lesić, struč.spec. ing</b>	<b>Ocjena prihvatljivosti/Acceptance rating:</b> <b>NE ZADOVOLJAVA</b>
---	--	---
