# UTJECAJ NDT ISPITIVANJA NA ODRŽAVANJE TURBINSKOG POSTROJENJA

**Master's thesis / Specijalistički diplomski stručni**

**2019**

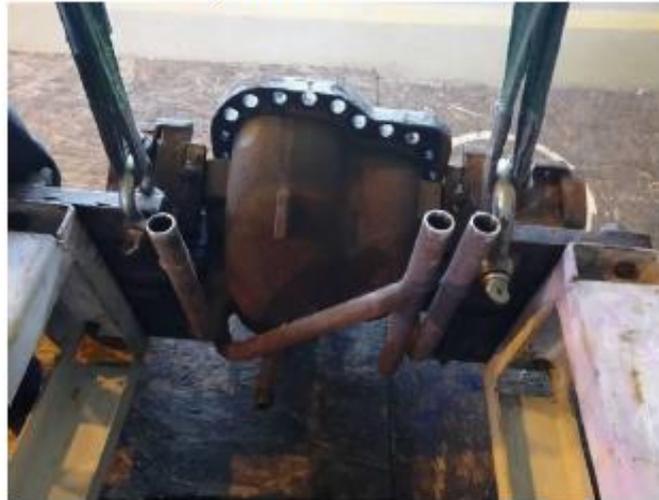
## Prikaz drenažnih cijevi na DP kućišta turbine

Izvršen je vizualni pregled donje i gornje polovice kućišta turbine. Na dosjednim ploham na obje polovice kućišta uočena su duboka oštećenja koja je potrebno sanirati. Uočene su i poroznosti i pukotine na drenažnim cijevima (DP kućišta). Potrebno odrezati oštećene cijevi i navariti nove.

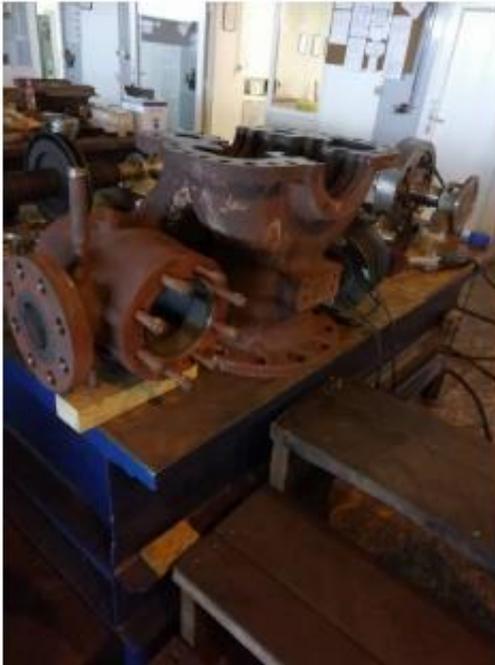
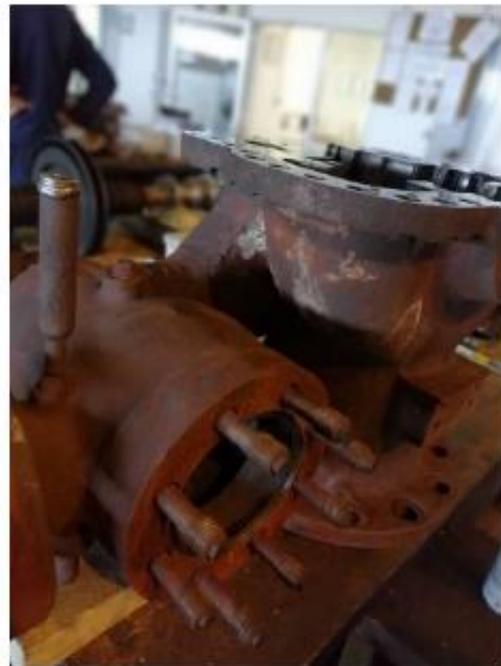
Gornja polovica kućišta turbine

- oštećenje duboko 4 mm

- oštećenje duboko 2 mm

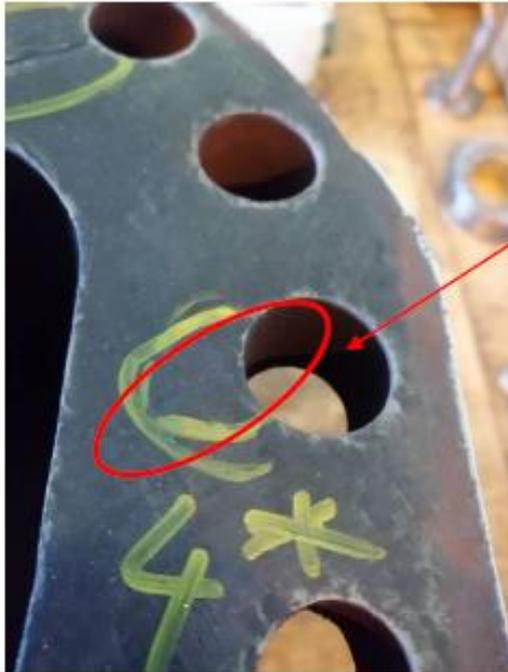
Detalj 4\*  
- odvajanje uz rub zavara

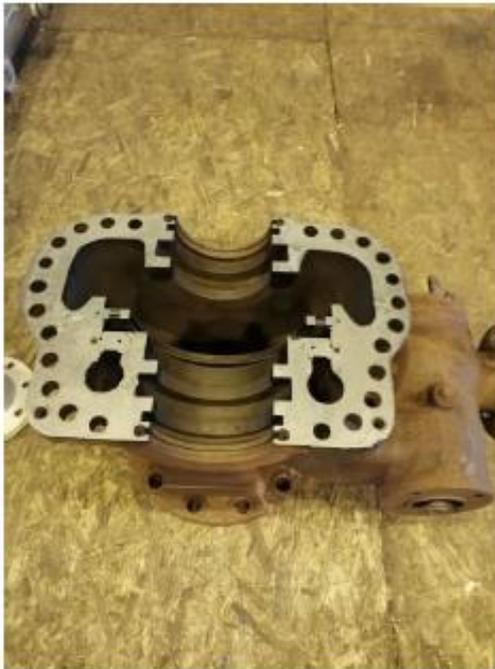
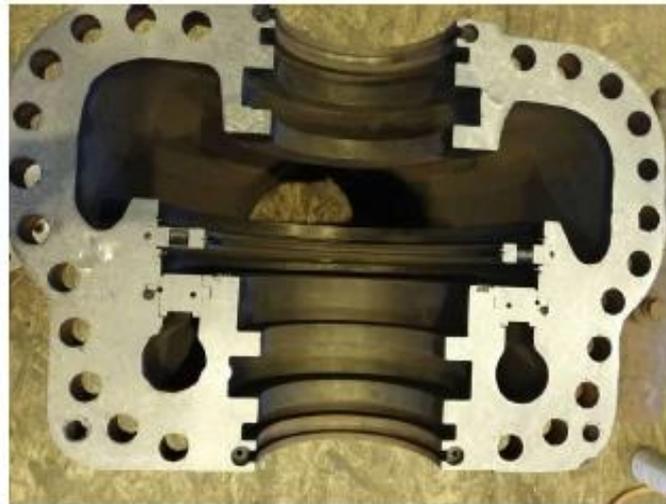
Izvršen je vizualni pregled dosjedne plohe donje i gornje polovice kućišta turbine nakon sanacije oštećenja. Nisu uočena oštećenja ni pukotine.

Dosjedna ploha na donjoj polovici kućišta turbine - nakon sanacije oštećenja

Dosjedna ploha na gomjoj polovici kućišta turbine - nakon sanacije oštećenja

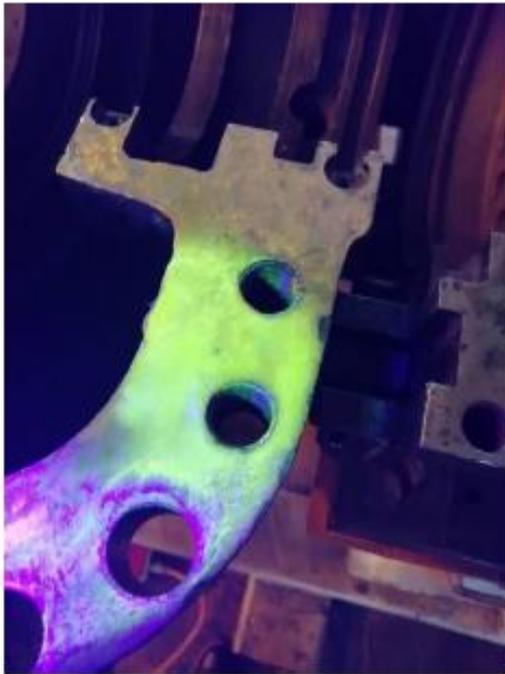
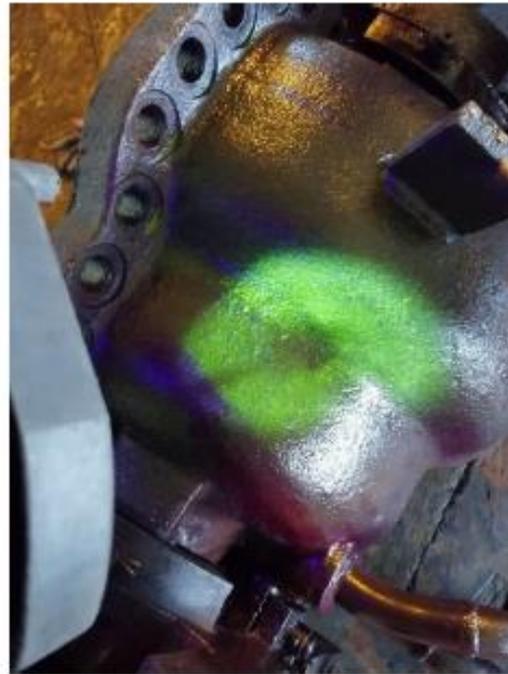
Donja polovica kućišta turbine

Magnetskom kontrolom dosjedne plohe i prijelaznih radijusa (nakon sanacije svih oštećenja) na GP i DP kućišta turbine nisu uočene indikacije pukotina.

*Dosjedna ploha*

*Prijelazni radijus*

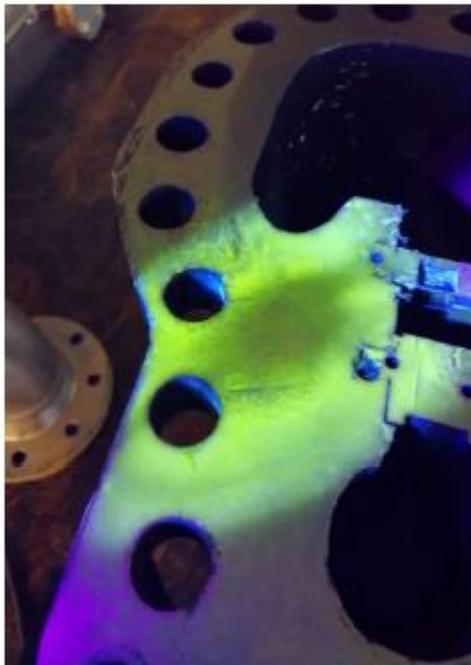
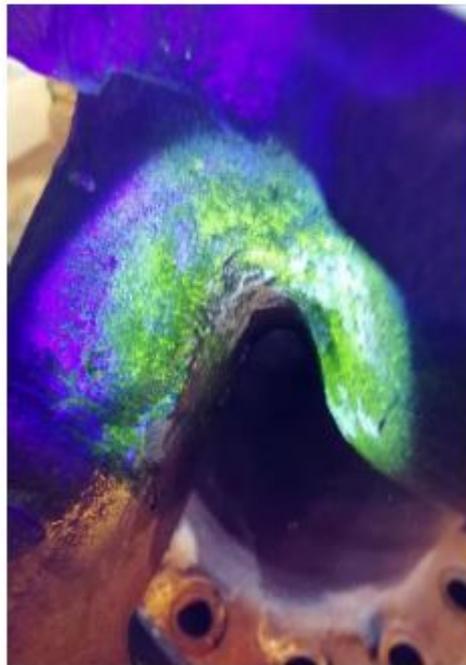
Gornja polovica kućišta turbine

*Dosjedna ploha*

*Prijelazni radijus*

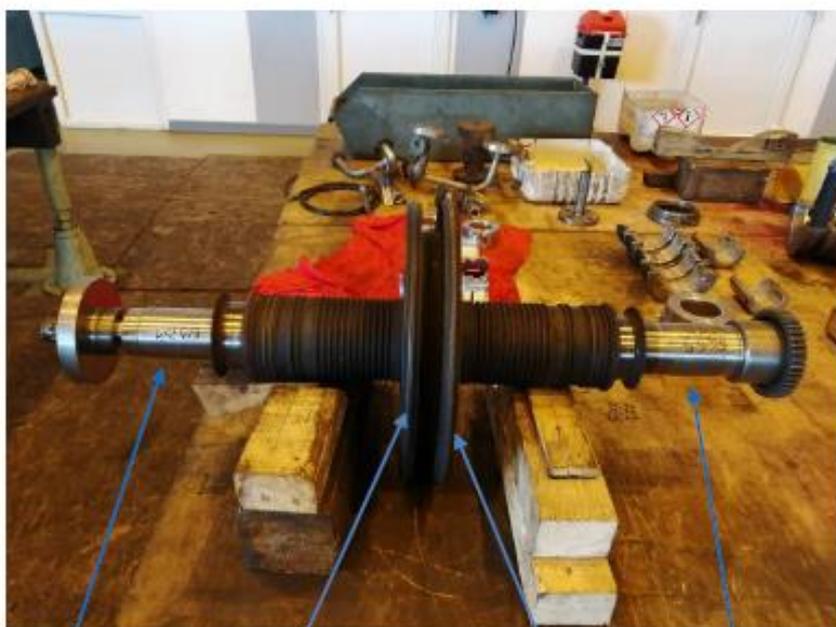
Vizualnim pregledom rotora turbine uočeni su risevi na prednjem i stražnjem rukavcu koje je potrebno ispolirati te nekoliko savnutih lopatica na Curtis A kolu.

Prednji rukavac

Curtis A kolo

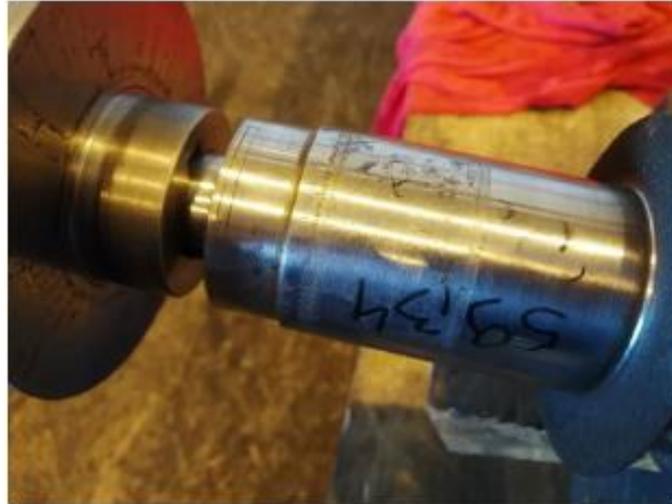
*Risevi na prednjem rukavcu*

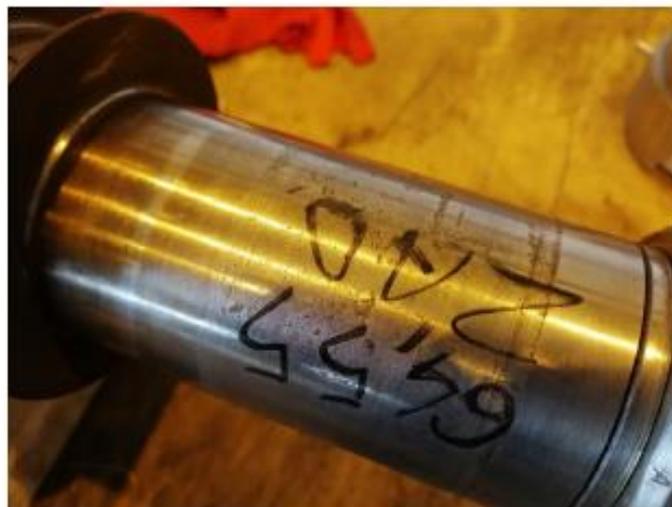
*Risevi na stražnjem rukavcu*

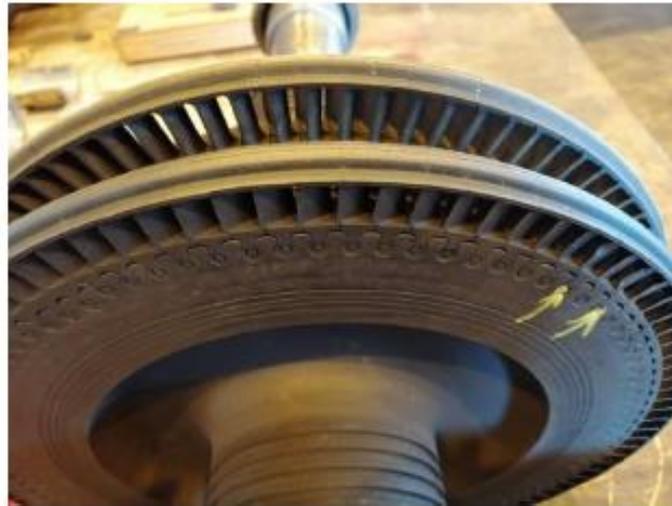
Savinute lopatice na Curtis A kolu

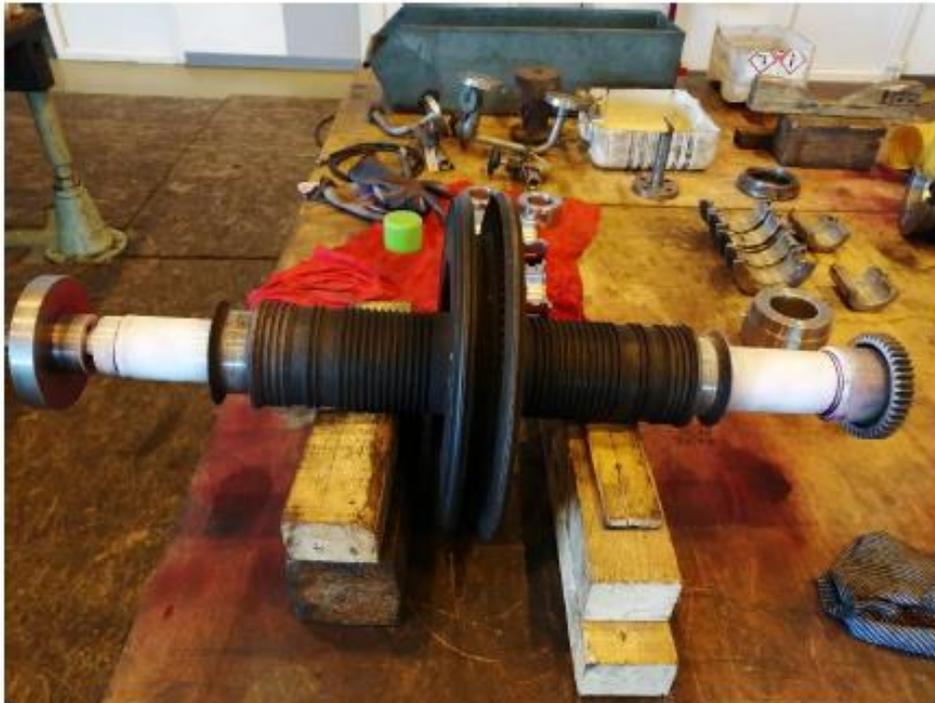
Penetrantskom kontrolom rukavaca rotora nisu uočene indikacije pukotina i poroznosti.

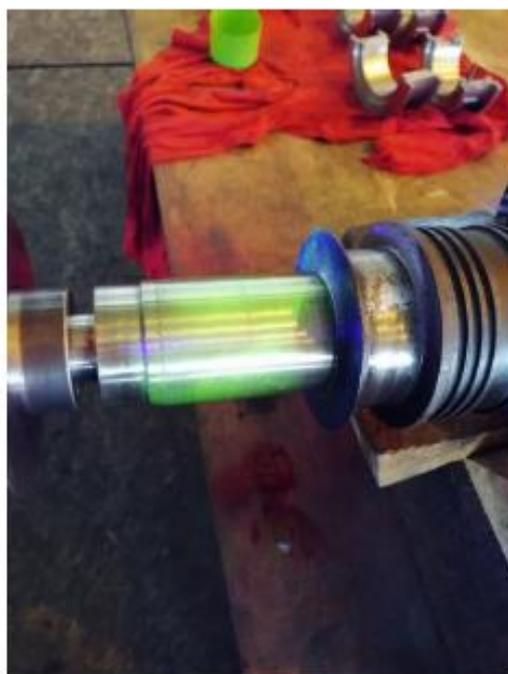
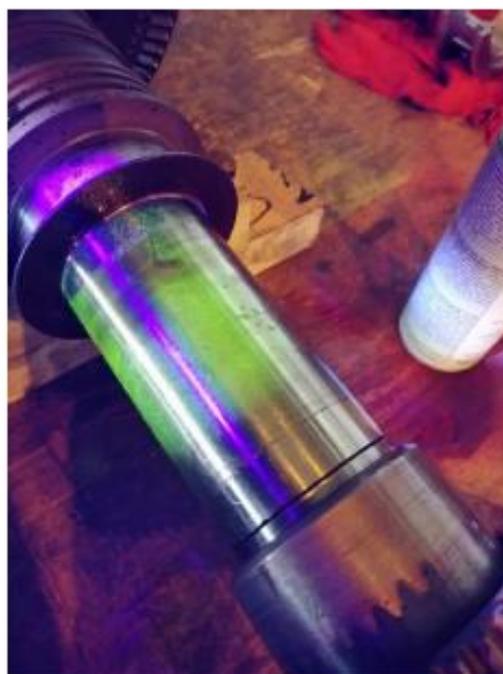
Magnetskom kontrolom rukavaca rotora, lopatica bandaže i spojke nisu uočene indikacije pukotina.

Prednji rukavac

Stražnji rukavac

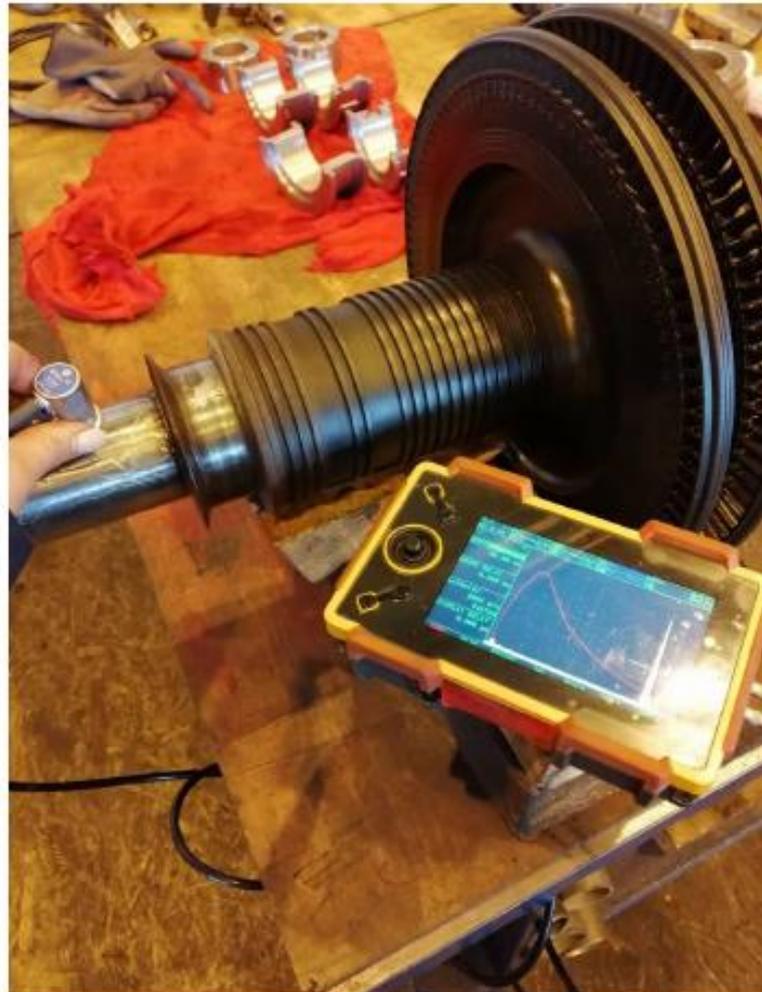
Provedenim ultrazvučnim ispitivanjem rukavaca rotora nisu pronađene nedozvoljene indikacije.

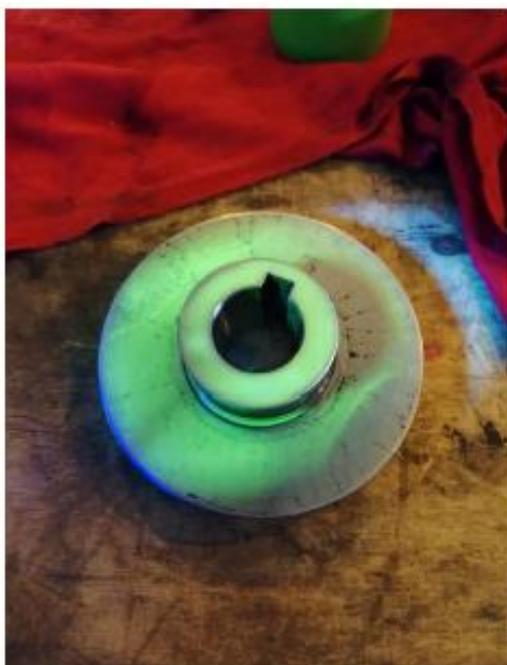
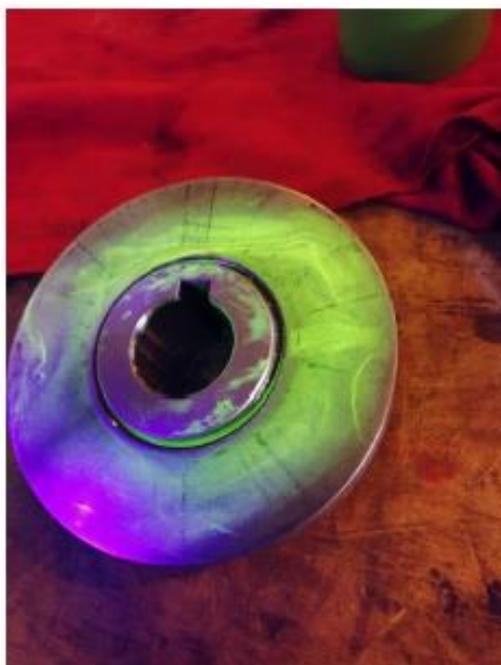
Magnetskom kontrolom odzivnog diska nisu uočene indikacije pukotina.

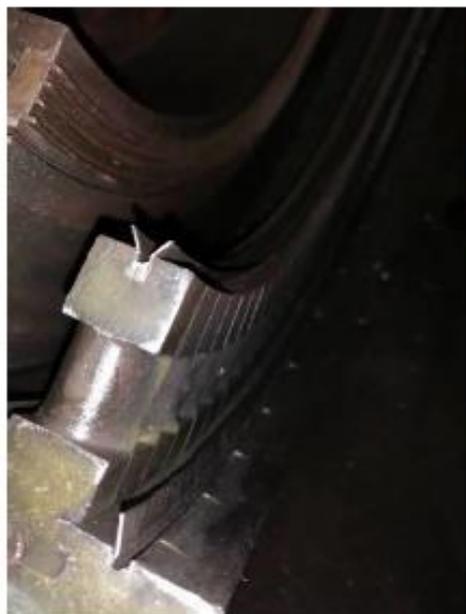
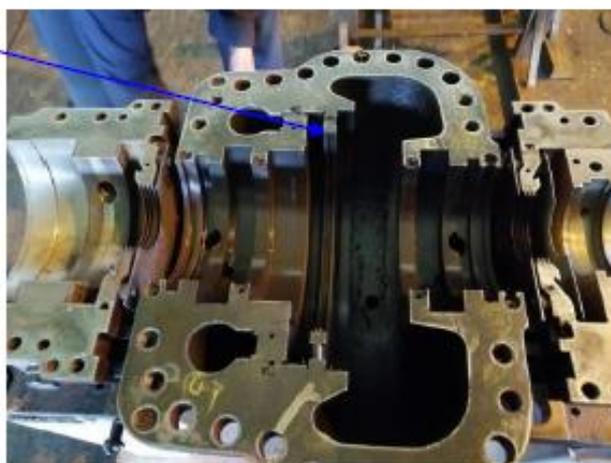
Donja polovica

Izvršenim vizualnim pregledom skretnog aparata (u obje polovice kućišta turbine) u gornjoj polovici kućišta uočeno je mehaničko oštećenje izlazne strane lopatica.

*Položaj skretnog aparata*

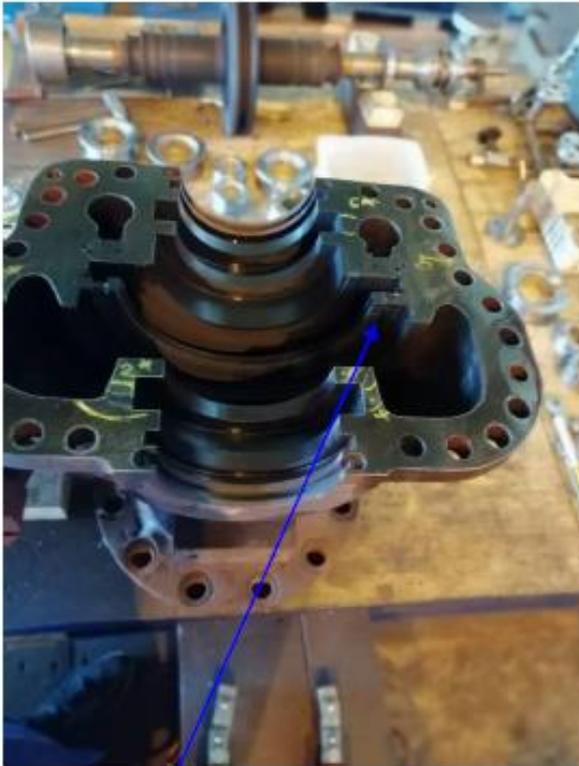
Gornja polovica

*Položaj skretnog aparata*

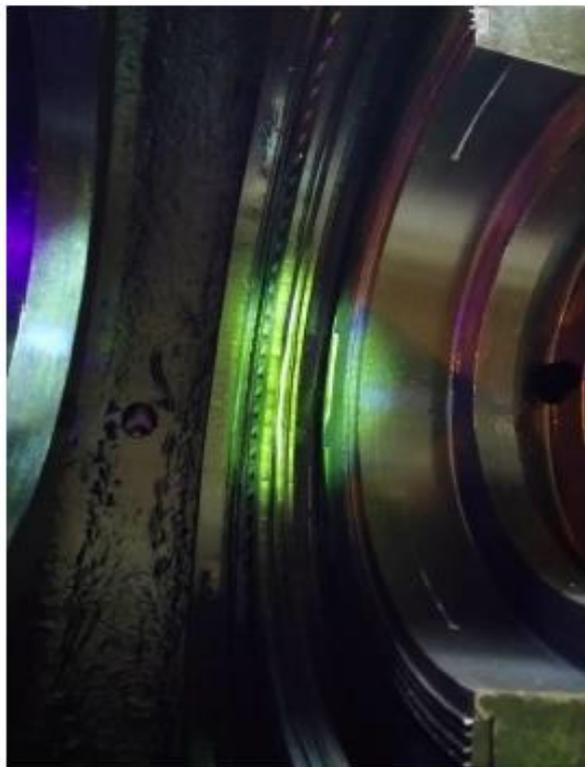
Donja polovica

Magnetskom kontrolom dostupnog dijela skretnog aparata u donjoj i gornjoj polovici kućišta nisu uočene indikacije pukotina.

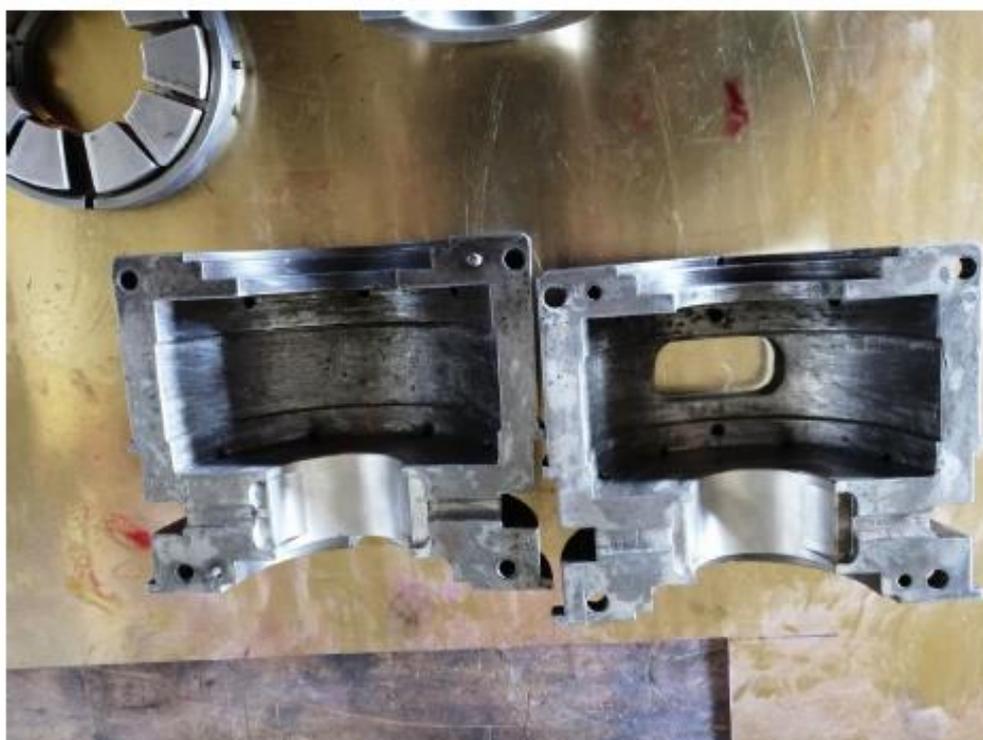
Radialno-aksijalni ležaj

Izvršenim vizualnim pregledom obje polovice radijalnog dijela radijalno-aksijalnog ležaja na donjoj polovici ležaja uočeno je rubno oštećenje bijele kovine.

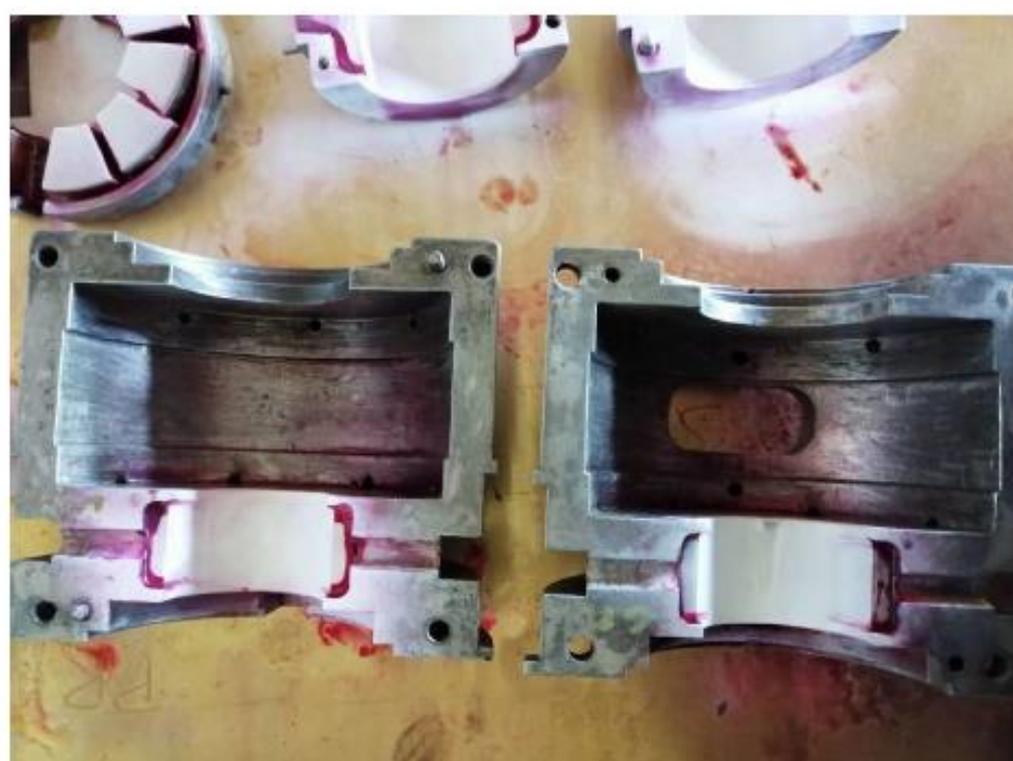
Penetranskom kontrolom obje polovice ležaja nisu uočene nedozvoljene indikacije rubnog nevezivanja, poroznosti ili pukotine na bijeloj kovini.

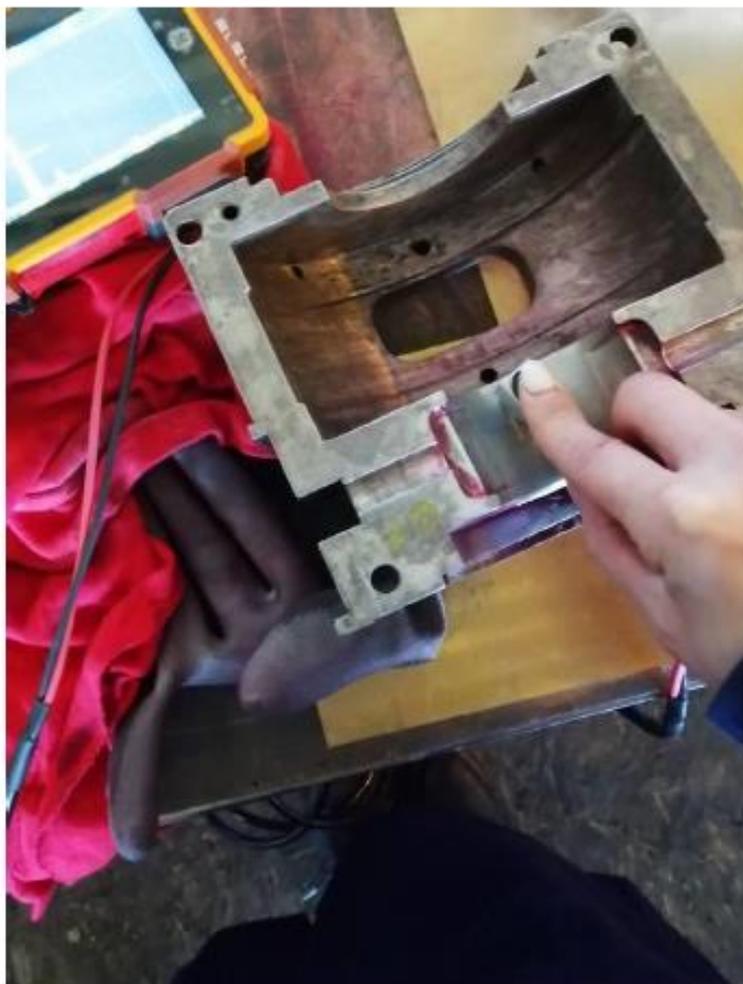
Provedenim ultrazvučnim ispitivanjem obje polovice radijalnog dijela radijalno-aksijalnog ležaja nisu pronađene nedozvoljene indikacije nevezivanja bijele kovine.

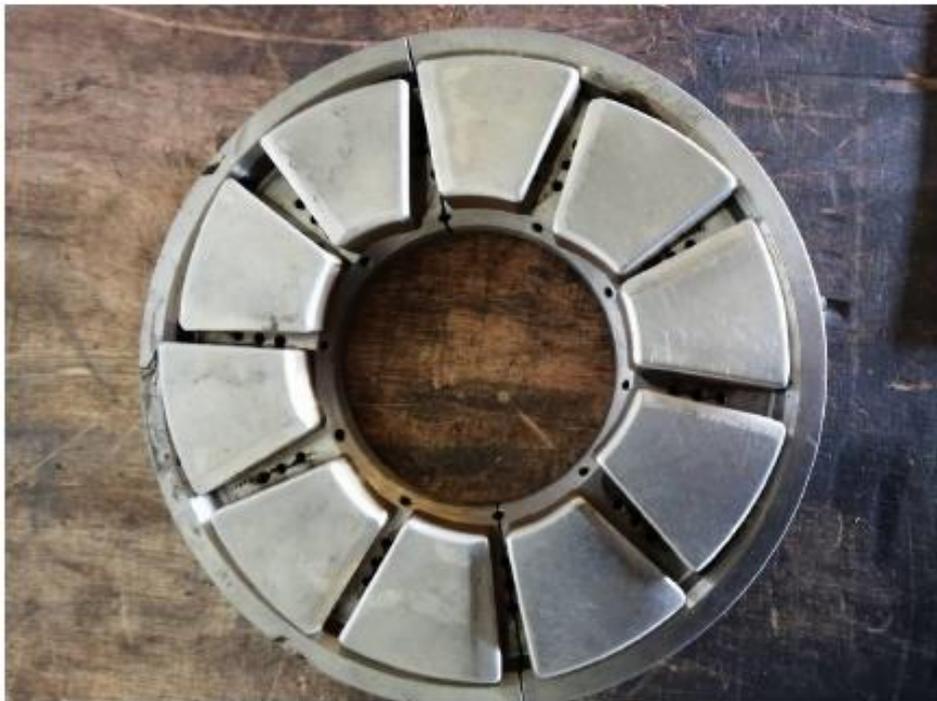
Izvršenim vizualnim pregledom na radnim segmentima rad-aks ležaja uočeni su risevi na bijeloj kovini koje je potrebno ručno ispolirati.

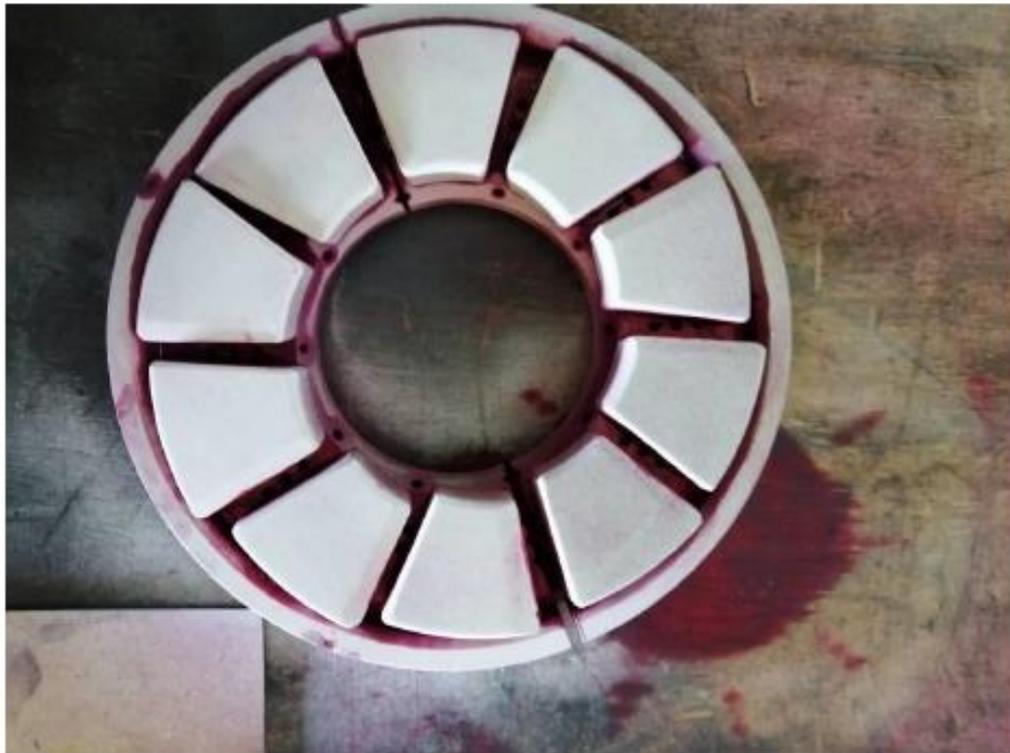
Penetrantskom kontrolom segmenata ležaja (radni) nisu uočene nedozvoljene indikacije rubnog nevezivanja, poroznosti ili pukotine na bijeloj kovini.

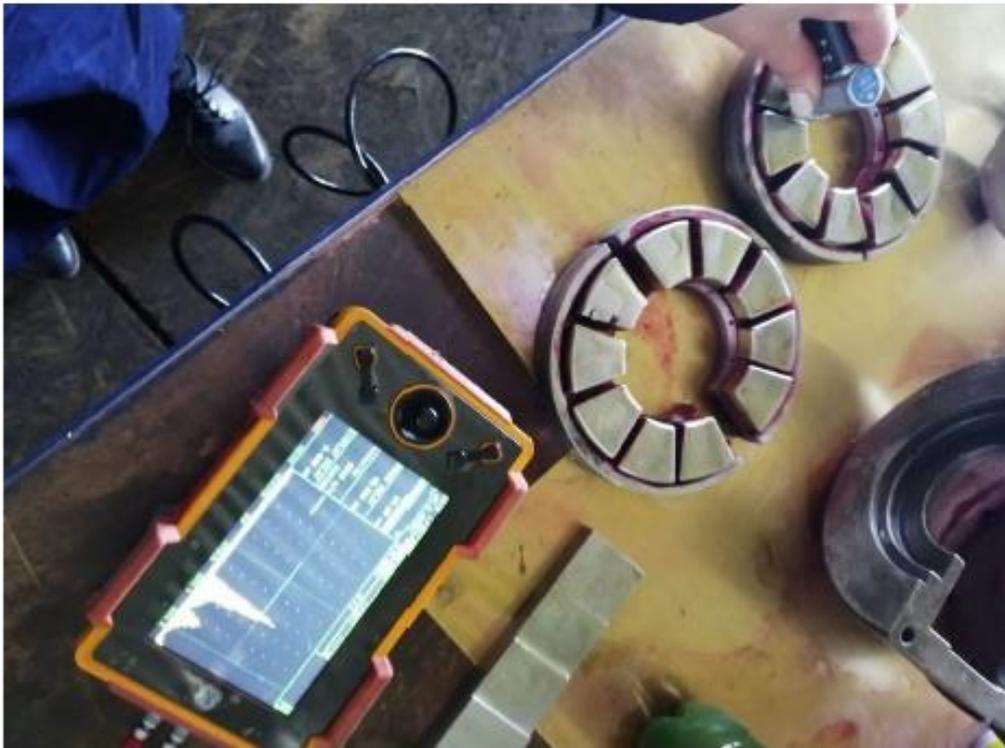
Provedenim ultrazvučnim ispitivanjem radnih segmenata radijalno-aksijalnog ležaja nisu pronađene nedozvoljene indikacije nevezivanja bijele kovine.

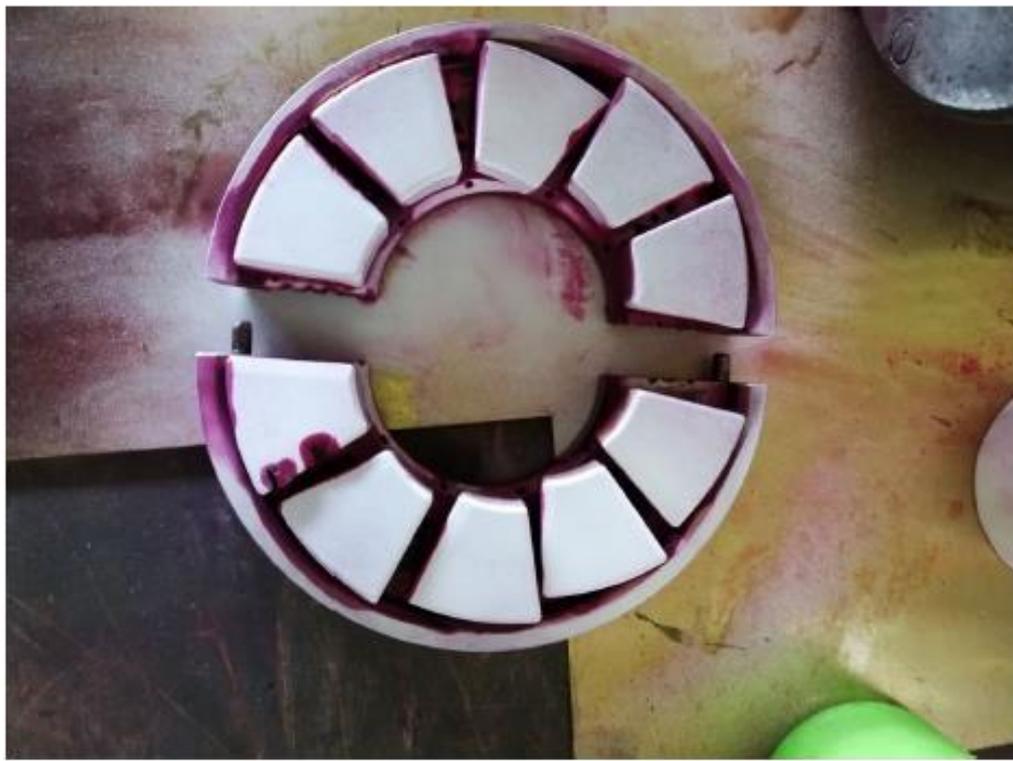
Penetrantskom kontrolom na 9 segmenata ležaja (neradni) nisu uočene nedozvoljene indikacije rubnog nevezivanja, poroznosti ili pukotine na bijeloj kovini. 1 segmenat je jako oštećen, što je već navedeno u izvješću vizualne kontrole.

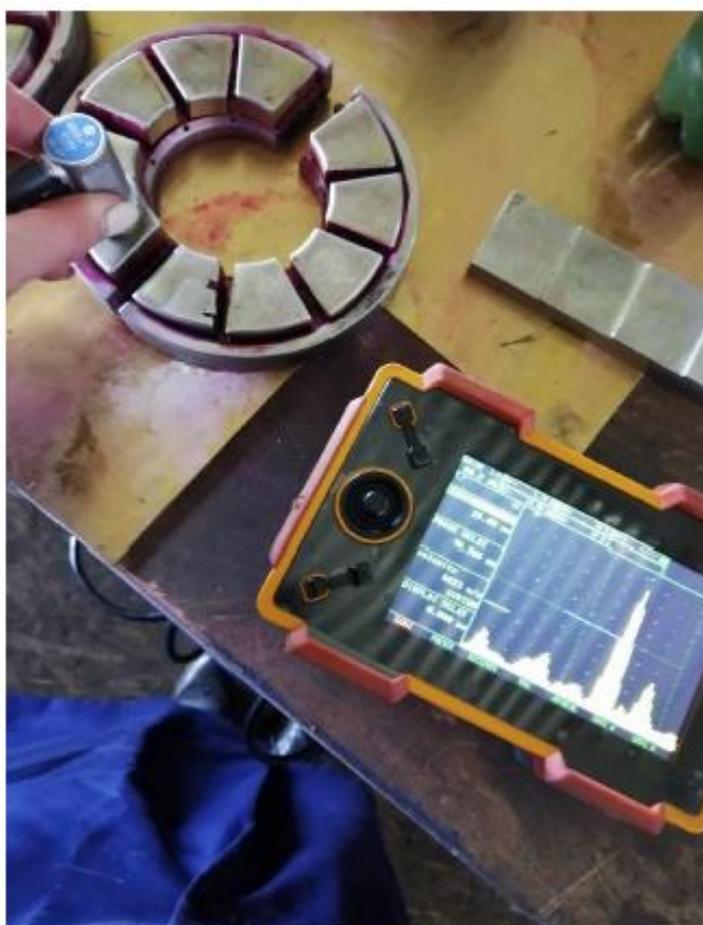
Provedenim ultrazvučnim ispitivanjem 9 kom neradnih segmenata radijalno-aksijalnog ležaja nisu pronađene nedozvoljene indikacije nevezivanja bijele kovine. 1 segmenat je jako oštećen, što je već navedeno u izvještajima VT i PT kontrole.

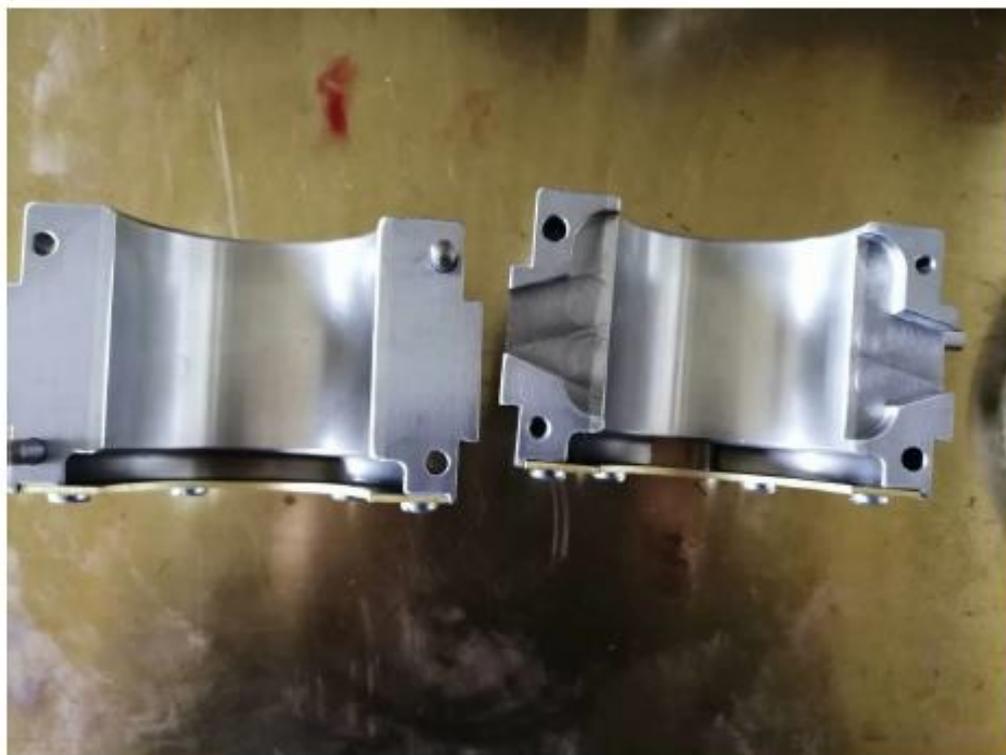
Izvršenim vizualnim pregledom obje polovice radijalnog ležaja nisu uočena oštećenja bijele kovine.

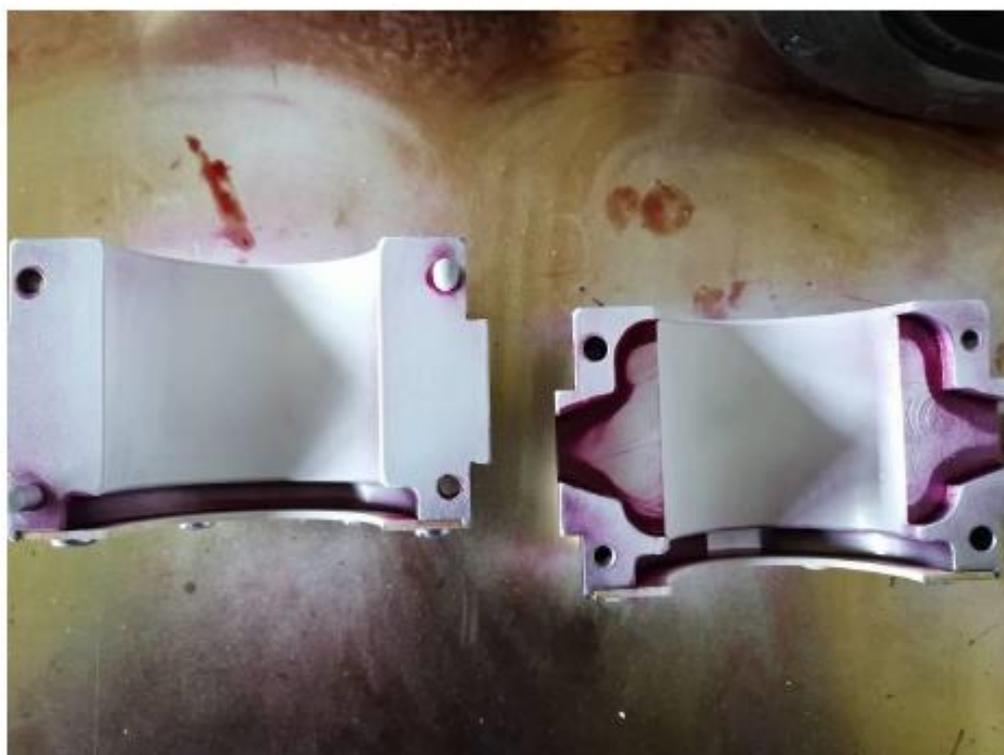
Penetranskom kontrolom obje polovice ležaja nisu uočene nedozvoljene indikacije rubnog nevezivanja, poroznosti ili pukotine na bijeloj kovini.

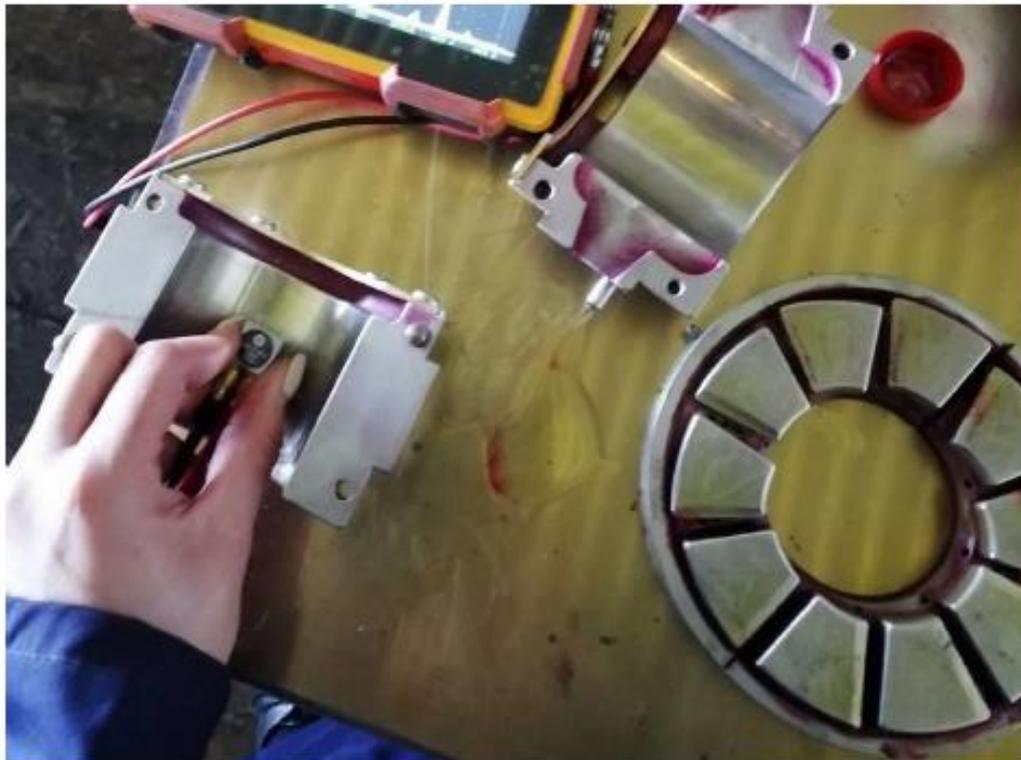
Provedenim ultrazvučnim ispitivanjem obje polovice radijalnog ležaja nisu pronađene nedozvoljene indikacije nevezivanja bijele kovine.

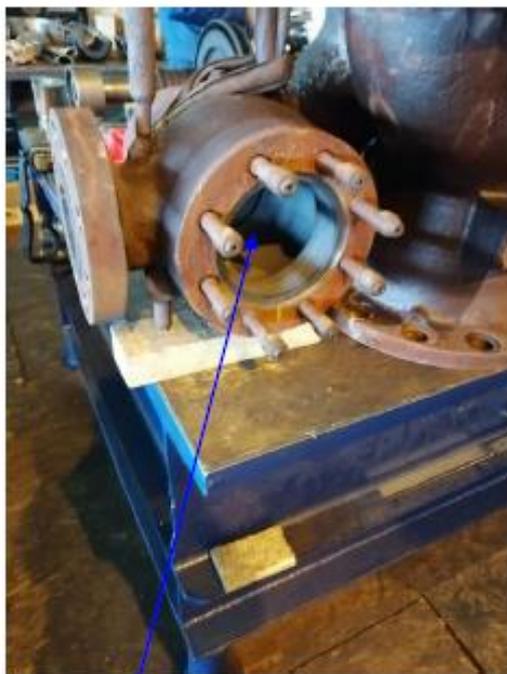
Položaj sjedišta

Izvršenim vizualnim pregledom sjedišta BZV-a uočene su naslage korozije.

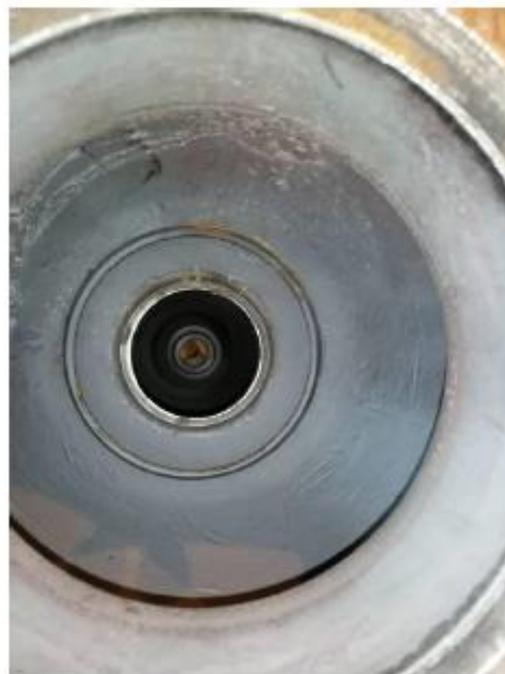
Sjedište

- **Kućište BZV-a (KORISTITI KAKVO JE)** str.50-52: na ulaznom dijelu uočena duboka oštećenja
- **Sjedište BZV-a (KORISTITI KAKVO JE)** str.53-54 : uočene korozijske naslage te indikacija poroznosti  $\varnothing 5$  mm u brtvenoj zoni

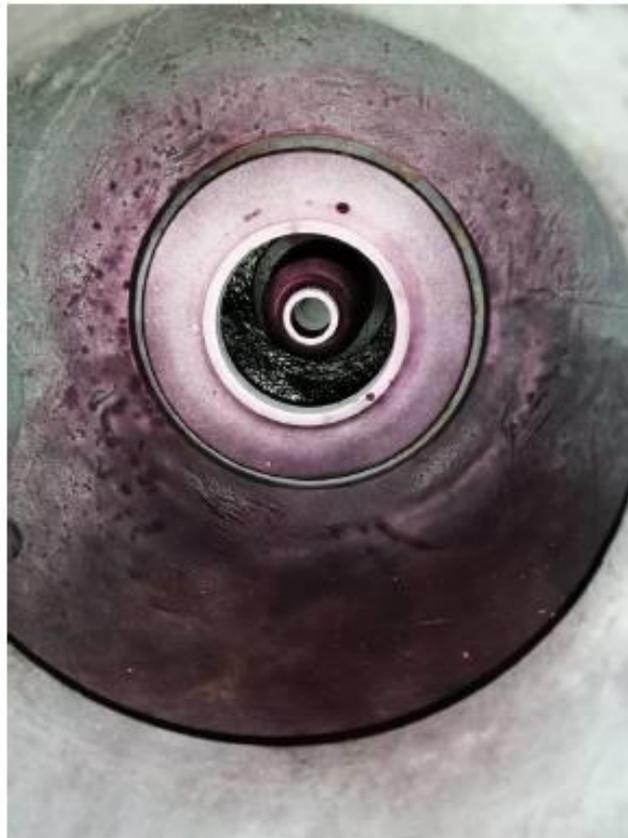
Penetrantskom kontrolom sjedišta BZV-a uočene su indikacije poroznosti. U brtvenoj zoni  $\varnothing 5$  mm, izvan zone  $\varnothing 15$  mm.

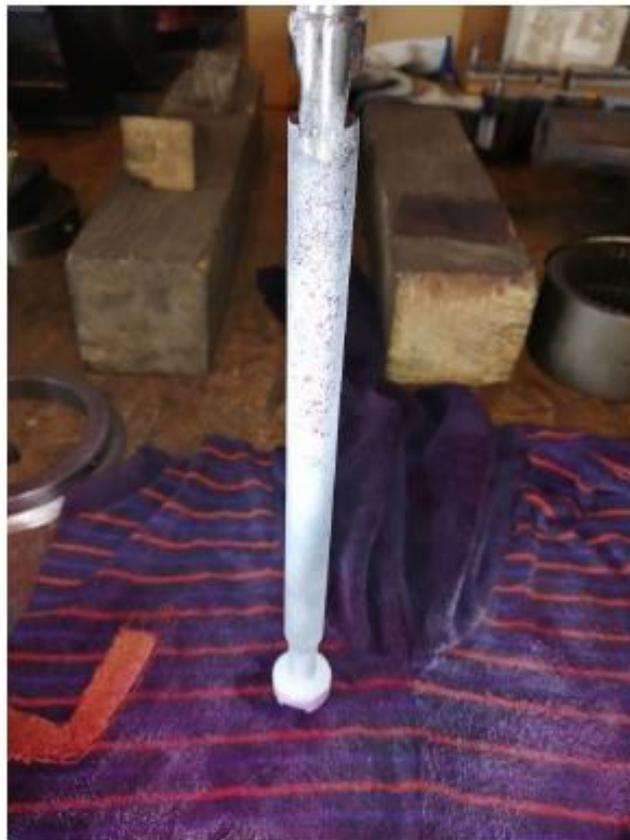
- **Vretno BZV-a (KORISTITI KAKVO JE)** str.55-56 : uočeno oštećenje od struganja i indikacije poroznosti izvan brtvene zone
- **Sjedište predotvaranja (NE ZADOVOLJAVA)** str.57-58 : uočena pukotina u brtvenoj zoni

Penetranskom kontrolom vretena BZV-a uočene su indikacije poroznosti izvan brtvene zone.

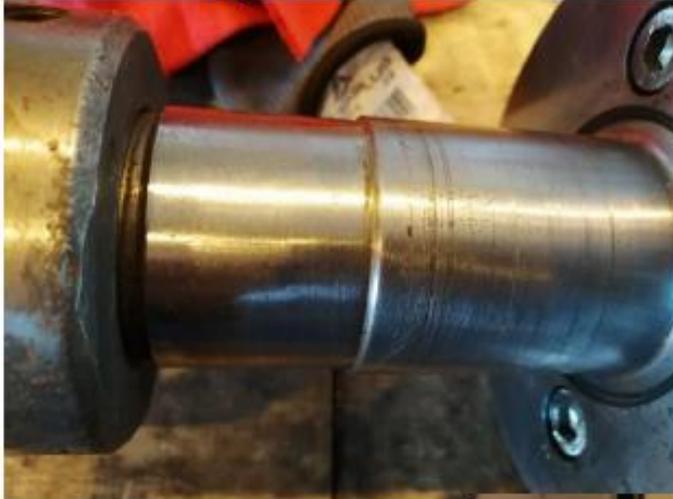
Prednji rukavac

Vizualnim pregledom pogonskog zupčanika reduktora na prednjem i stražnjem rukavcu su uočeni risevi. Na ozubljenju su uočeni mjestimični tragovi korozije. Brusiti rukavce i očistiti korozijske naslage.

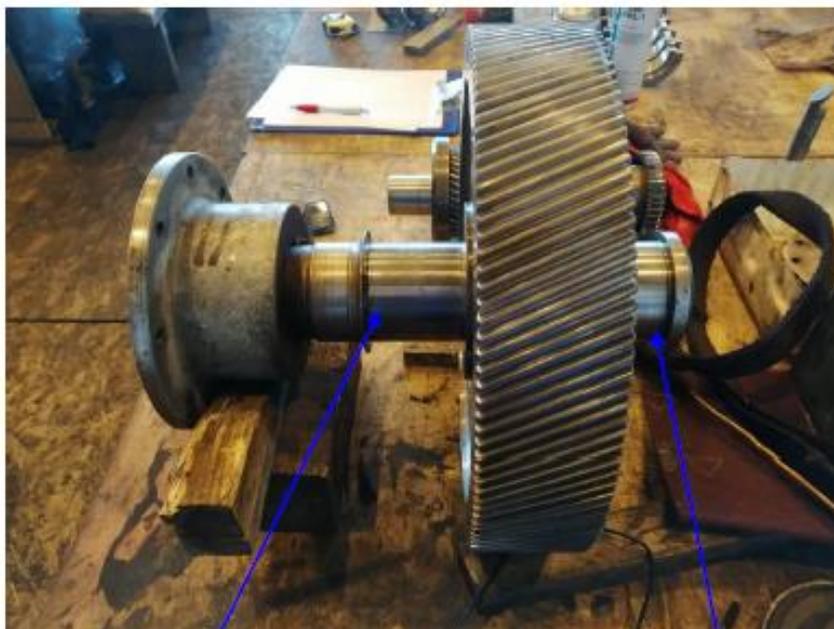
Vizualnim pregledom gonjenog zupčanika reduktora na prednjem i stražnjem rukavcu su uočeni risevi. Na ozubljenju su uočeni mjestimični tragovi korozije. Brusiti rukavce i očistiti korozijske naslage.

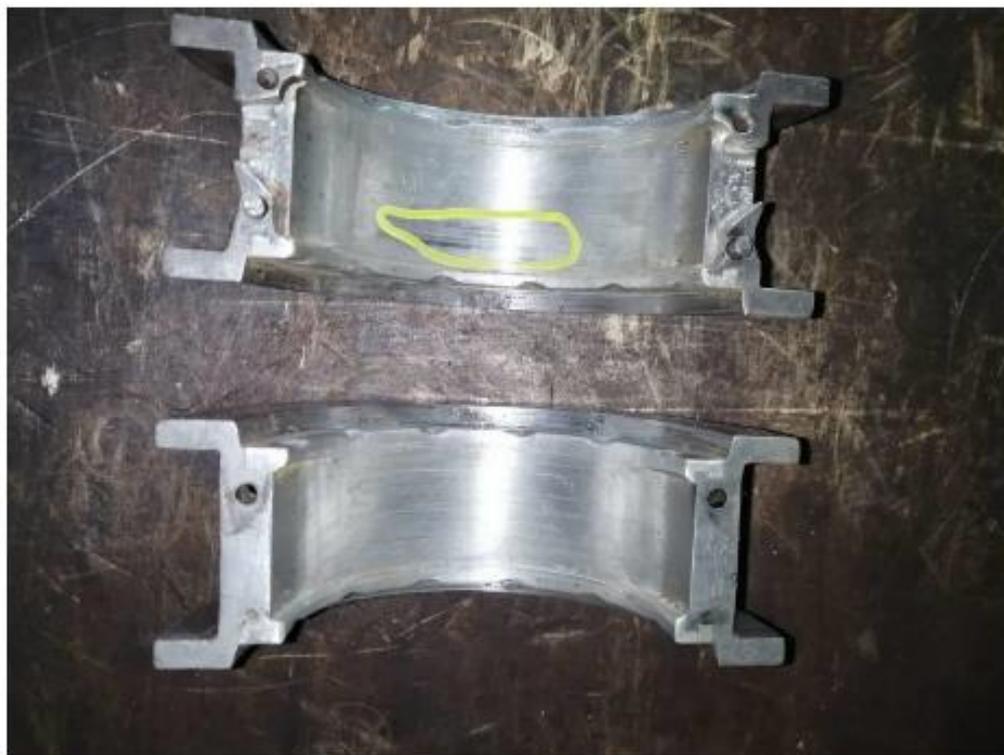
Izvršenim vizualnim pregledom obje polovice radijalnog dijela radijalno-aksijalnog ležaja uočena je oštećena i istrošena bijela kovina te ležaj dimenzionalno ne odgovara rukavcu.

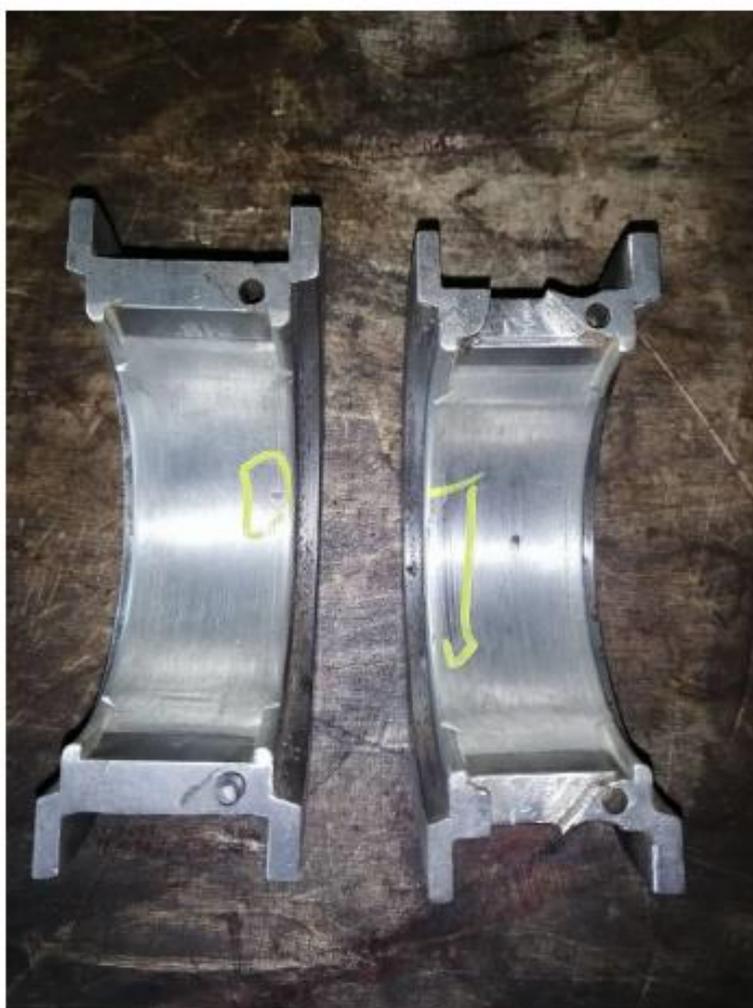
Izvršenim vizualnim pregledom obje polovice radijalnog ležaja uočena je oštećena i istrošena bijela kovina te ležaj dimenzionalno ne odgovara rukavcu.
