# UTJECAJ NDT ISPITIVANJA NA ODRŽAVANJE TURBINSKOG POSTROJENJA

**Master's thesis / Specijalistički diplomski stručni**

**2019**

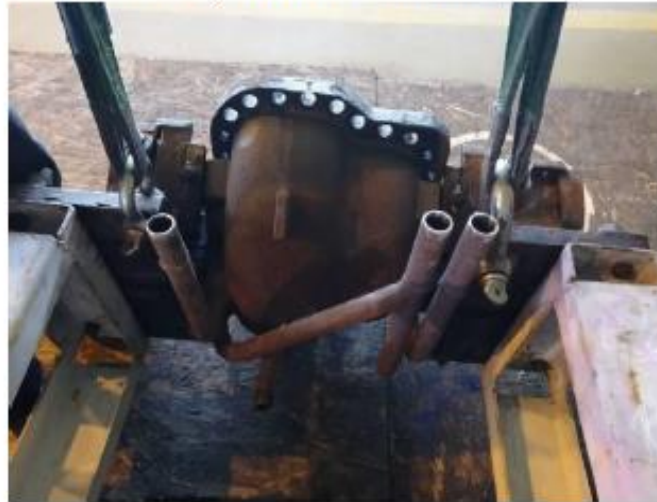
## Prikaz drenažnih cijevi na DP kućišta turbine

Izvršen je vizualni pregled donje i gornje polovice kućišta turbine. Na dosjednim ploham na obje polovice kućišta uočena su duboka oštećenja koja je potrebno sanirati. Uočene su i poroznosti i pukotine na drenažnim cijevima (DP kućišta). Potrebno odrezati oštećene cijevi i navariti nove.

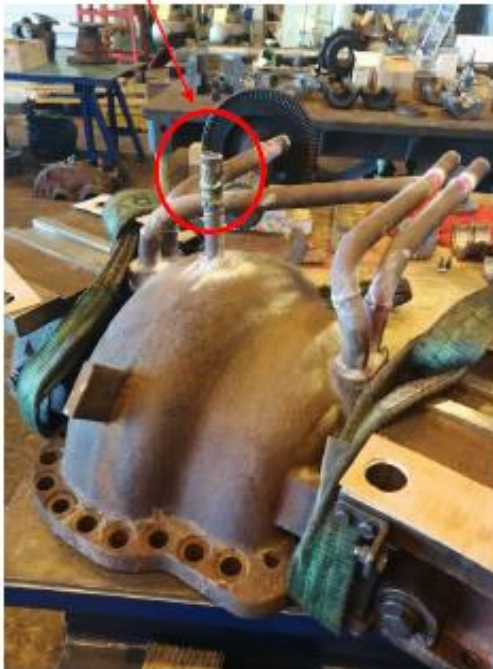
## Porozna drenažna cijev

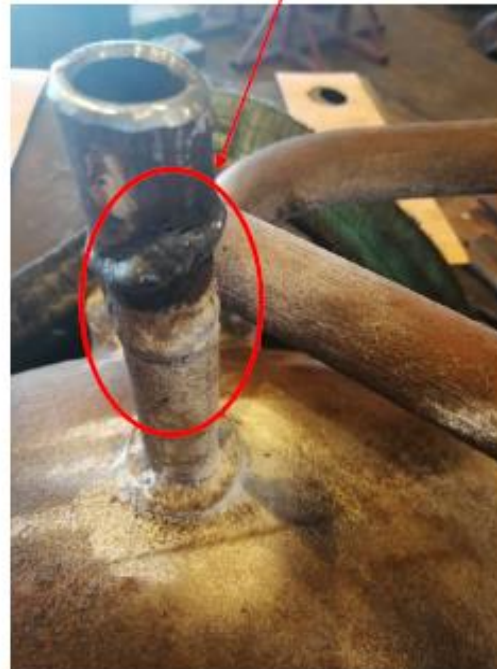
## Uvećani prikaz poroznosti

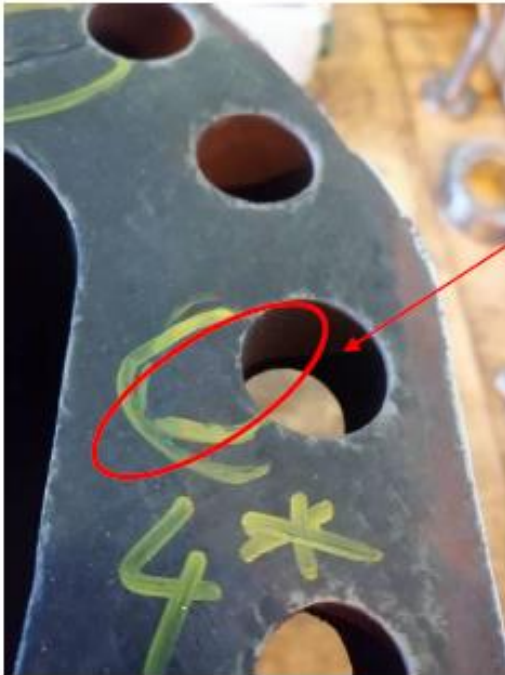
Detalj 4\*  
- odvajanje uz rub zavara

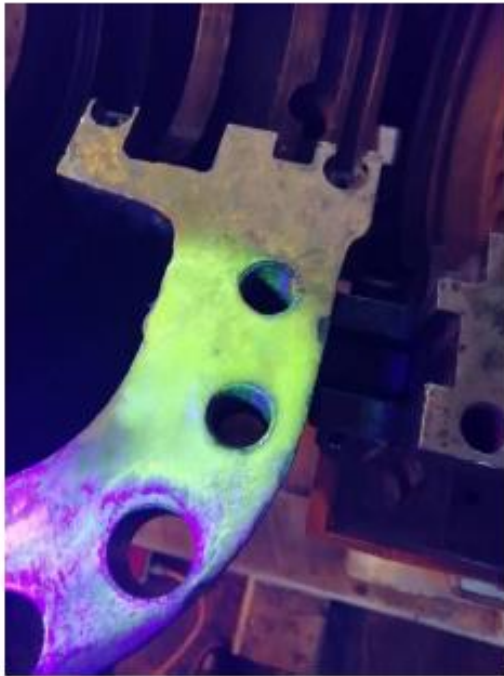
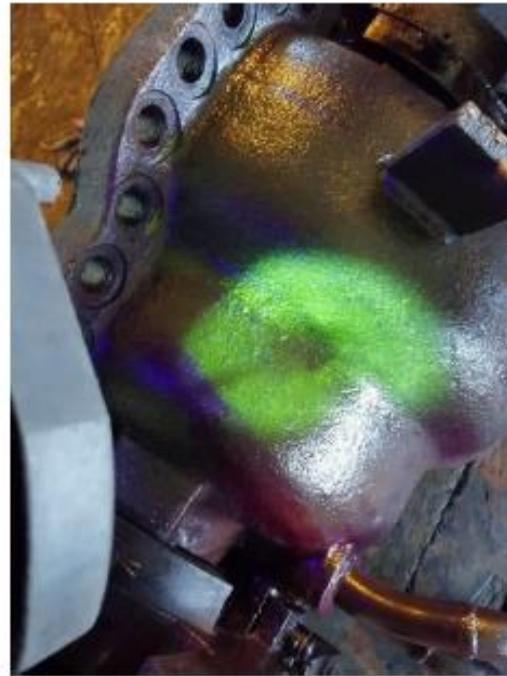
Donja polovica kućišta turbine

Magnetskom kontrolom dosjedne plohe i prijelaznih radijusa (nakon sanacije svih oštećenja) na GP i DP kućišta turbine nisu uočene indikacije pukotina.

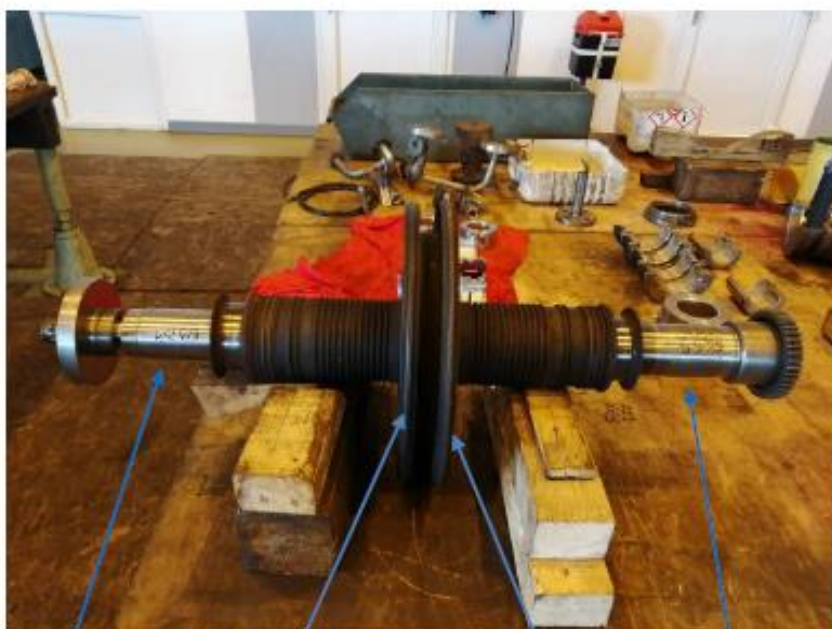
Vizualnim pregledom rotora turbine uočeni su risevi na prednjem i stražnjem rukavcu koje je potrebno ispolirati te nekoliko savnutih lopatica na Curtis A kolu.

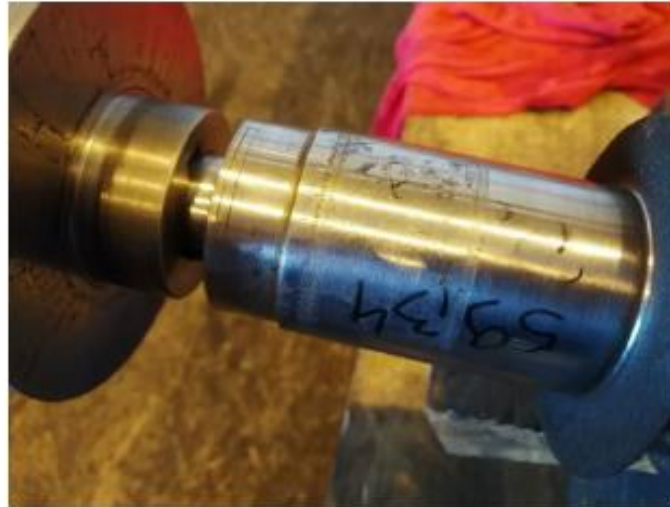
*Risevi na prednjem rukavcu*

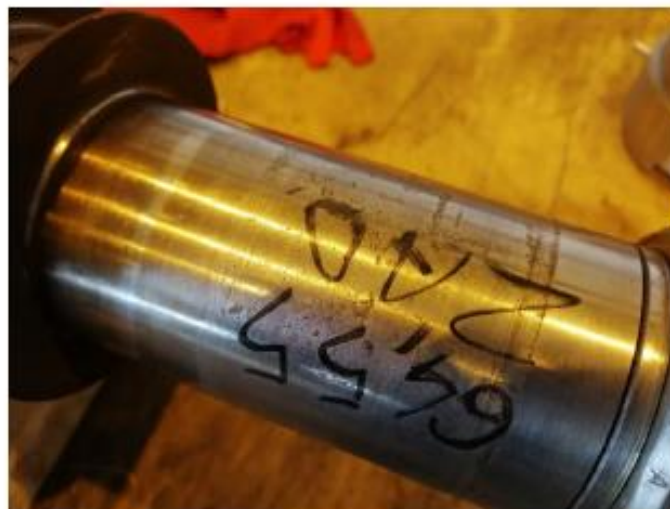
*Risevi na stražnjem rukavcu*

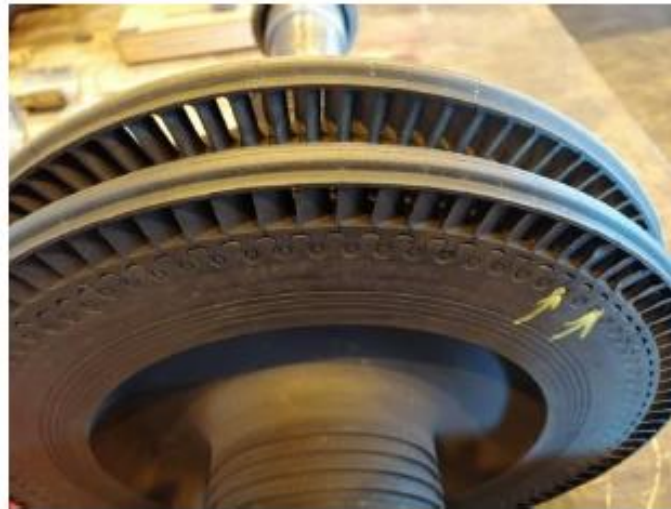
Savinute lopatice na Curtis A kolu

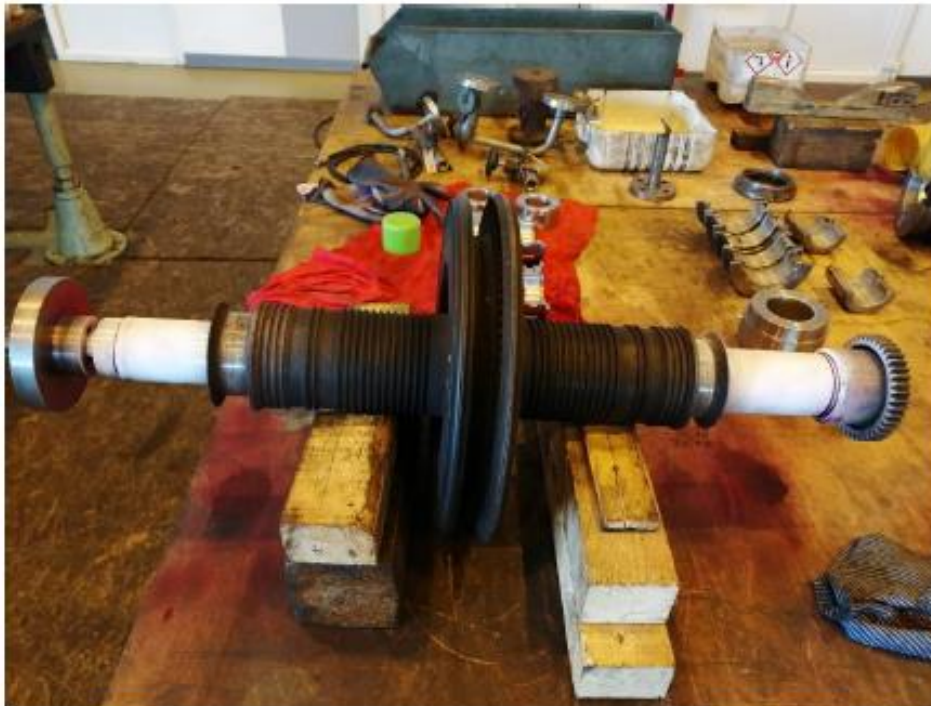
Penetrantskom kontrolom rukavaca rotora nisu uočene indikacije pukotina i poroznosti.

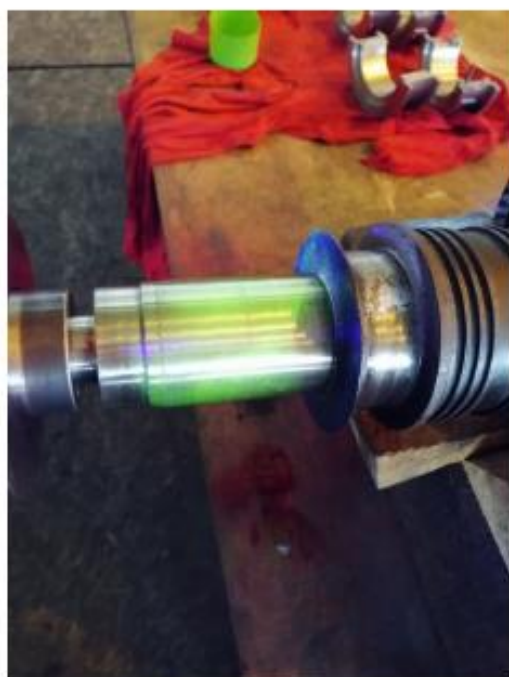
Prednji rukavac

Magnetskom kontrolom rukavaca rotora, lopatica bandaže i spojke nisu uočene indikacije pukotina.

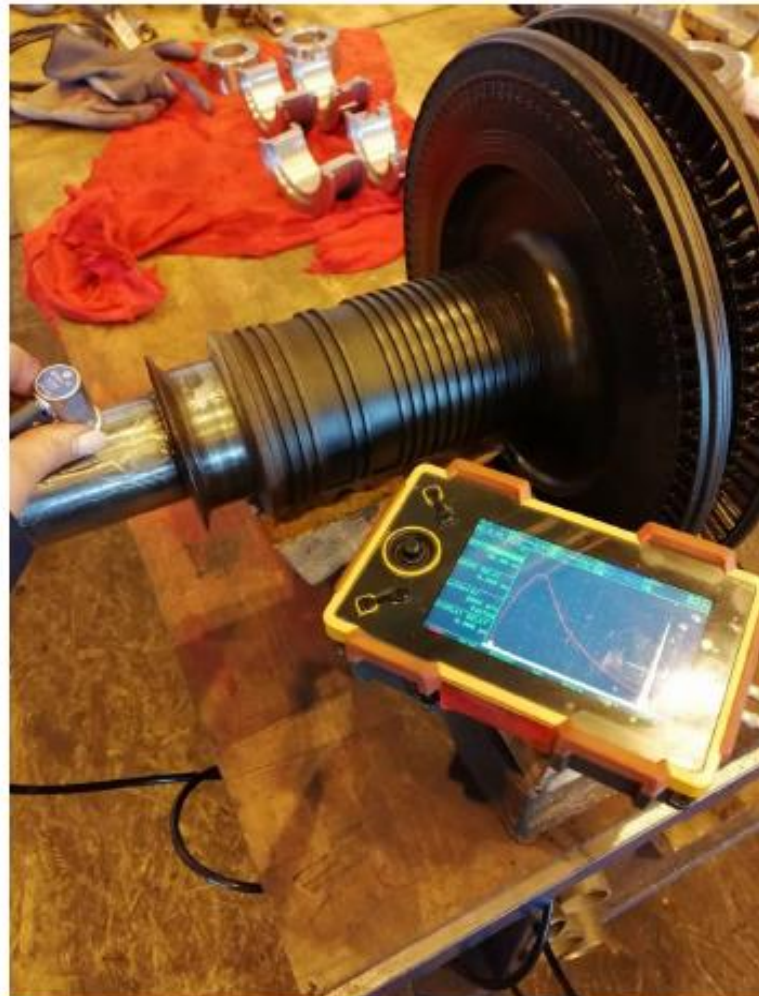
Provedenim ultrazvučnim ispitivanjem rukavaca rotora nisu pronađene nedozvoljene indikacije.

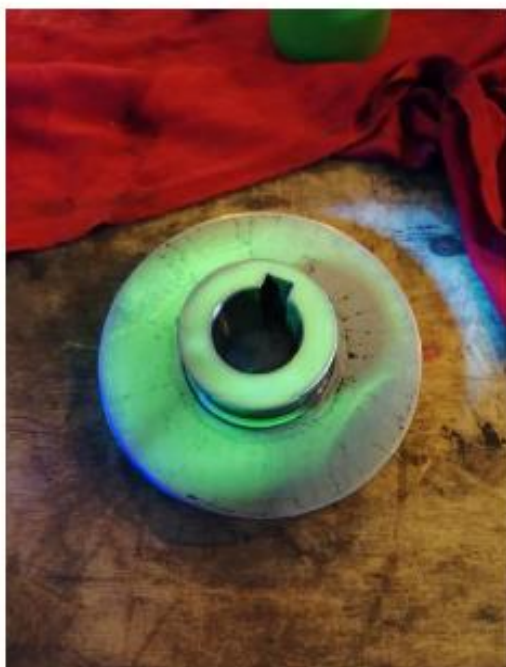
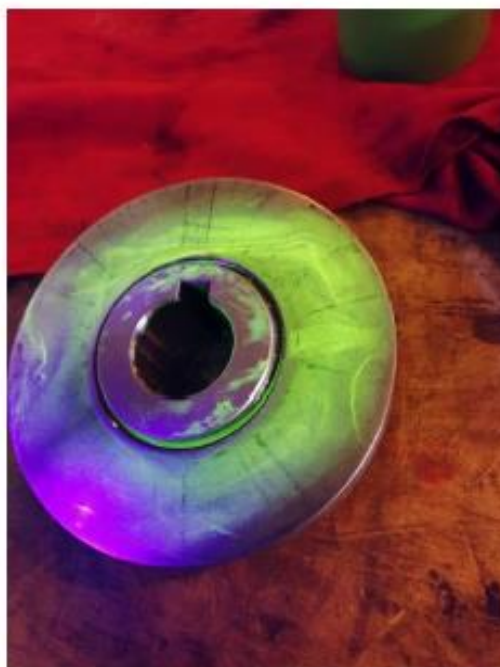
Magnetskom kontrolom odzivnog diska nisu uočene indikacije pukotina.

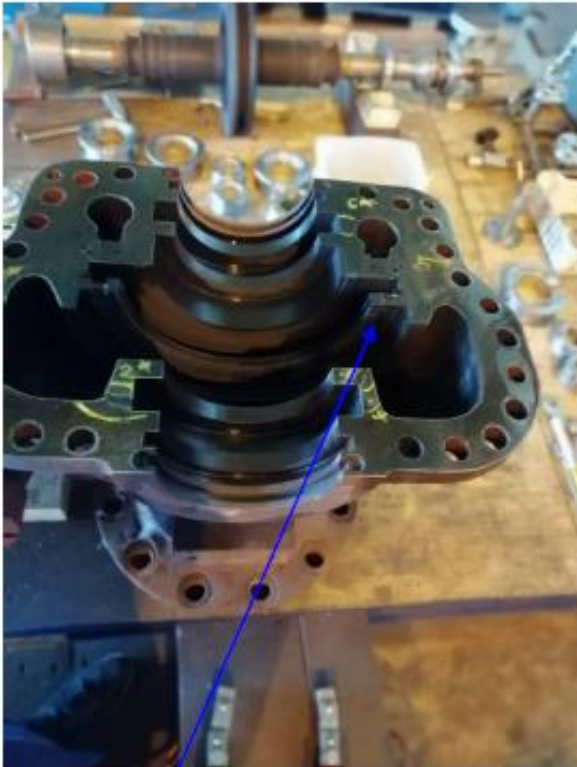
Gornja polovica

Izvršenim vizualnim pregledom skretnog aparata (u obje polovice kućišta turbine) u gornjoj polovici kućišta uočeno je mehaničko oštećenje izlazne strane lopatica.

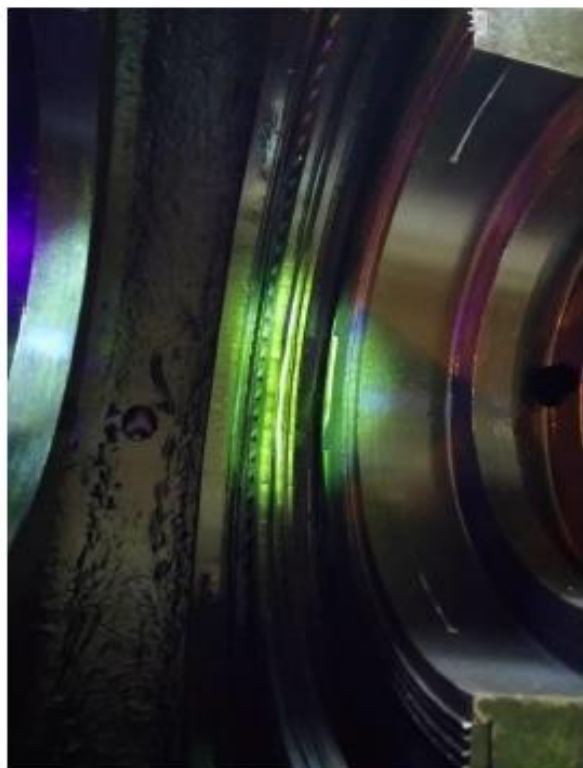
Donja polovica

Magnetskom kontrolom dostupnog dijela skretnog aparata u donjoj i gornjoj polovici kućišta nisu uočene indikacije pukotina.

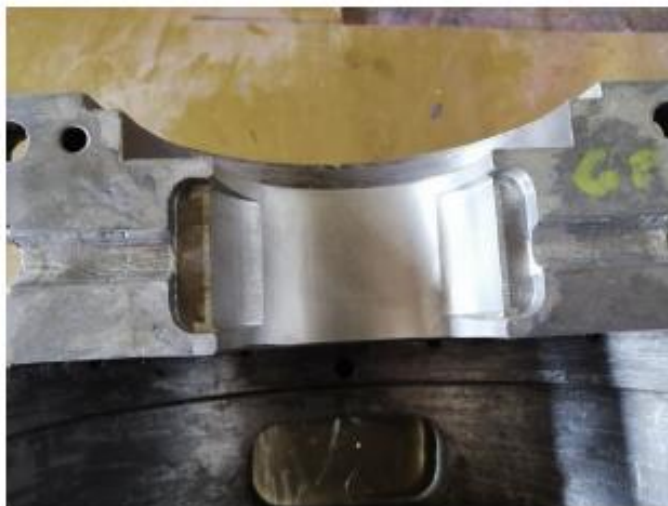
Gornja polovica

Izvršenim vizualnim pregledom obje polovice radijalnog dijela radijalno-aksijalnog ležaja na donjoj polovici ležaja uočeno je rubno oštećenje bijele kovine.

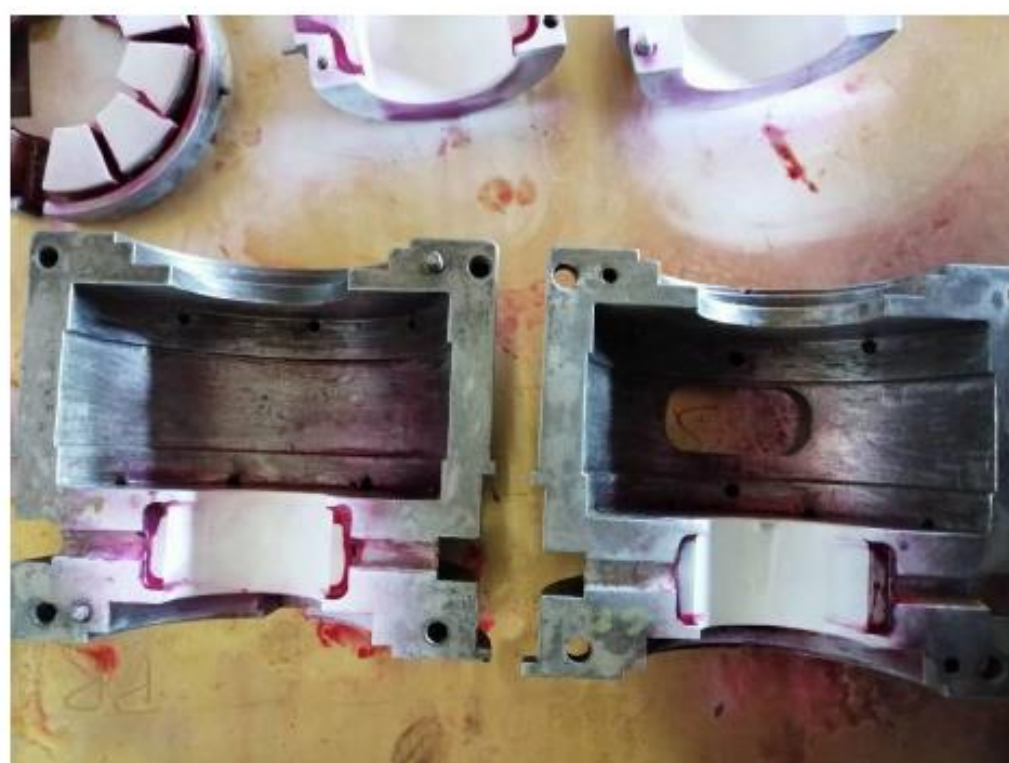
Penetranskom kontrolom obje polovice ležaja nisu uočene nedozvoljene indikacije rubnog nevezivanja, poroznosti ili pukotine na bijeloj kovini.

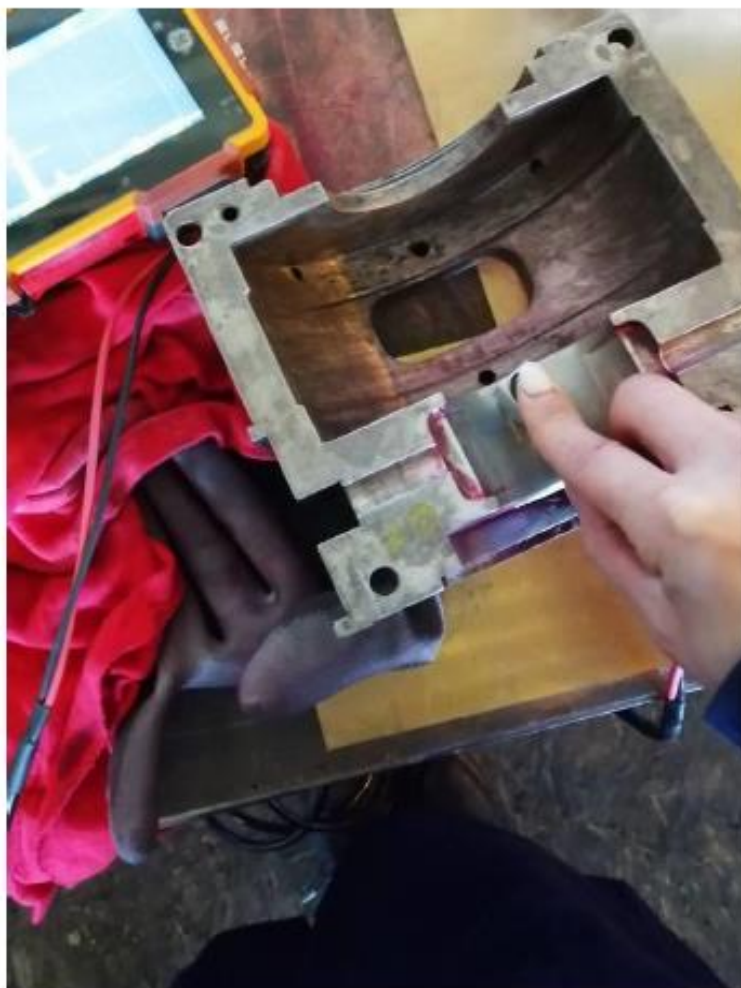
Provedenim ultrazvučnim ispitivanjem obje polovice radijalnog dijela radijalno-aksijalnog ležaja nisu pronađene nedozvoljene indikacije nevezivanja bijele kovine.

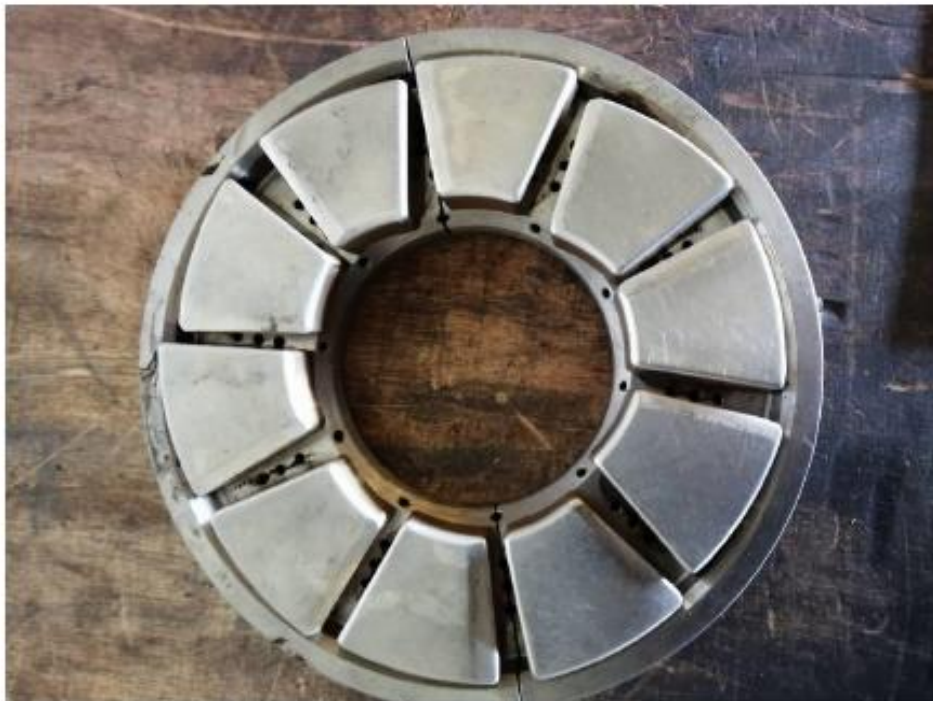
Izvršenim vizualnim pregledom na radnim segmentima rad-aks ležaja uočeni su risevi na bijeloj kovini koje je potrebno ručno ispolirati.

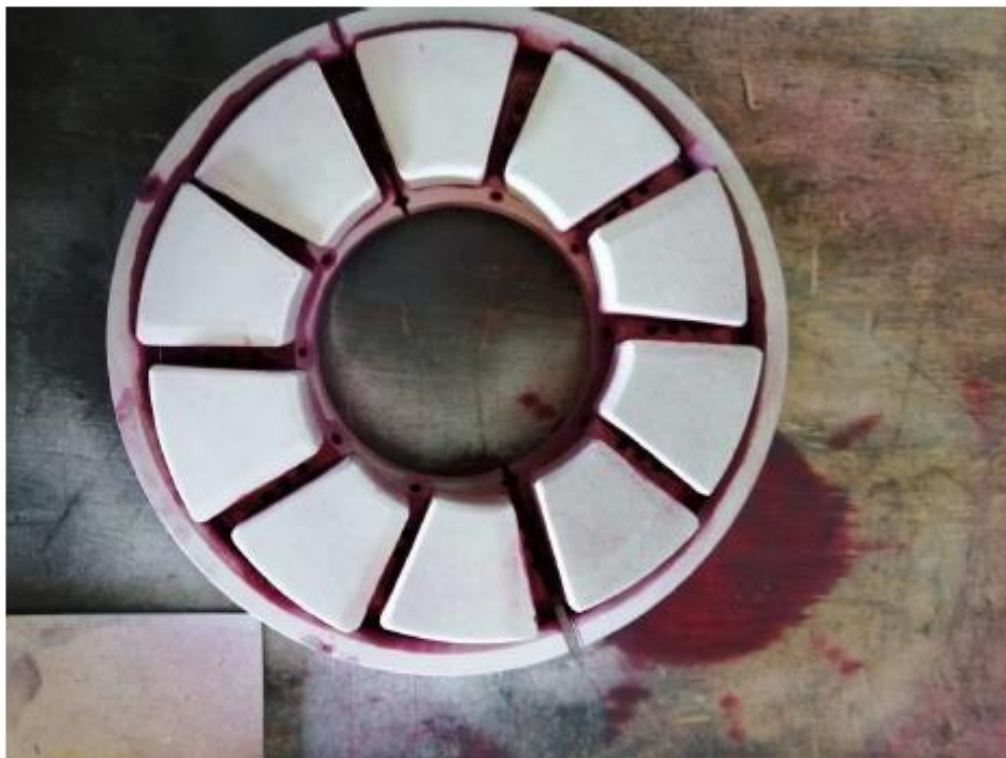
Penetrantskom kontrolom segmenata ležaja (radni) nisu uočene nedozvoljene indikacije rubnog nevezivanja, poroznosti ili pukotine na bijeloj kovini.

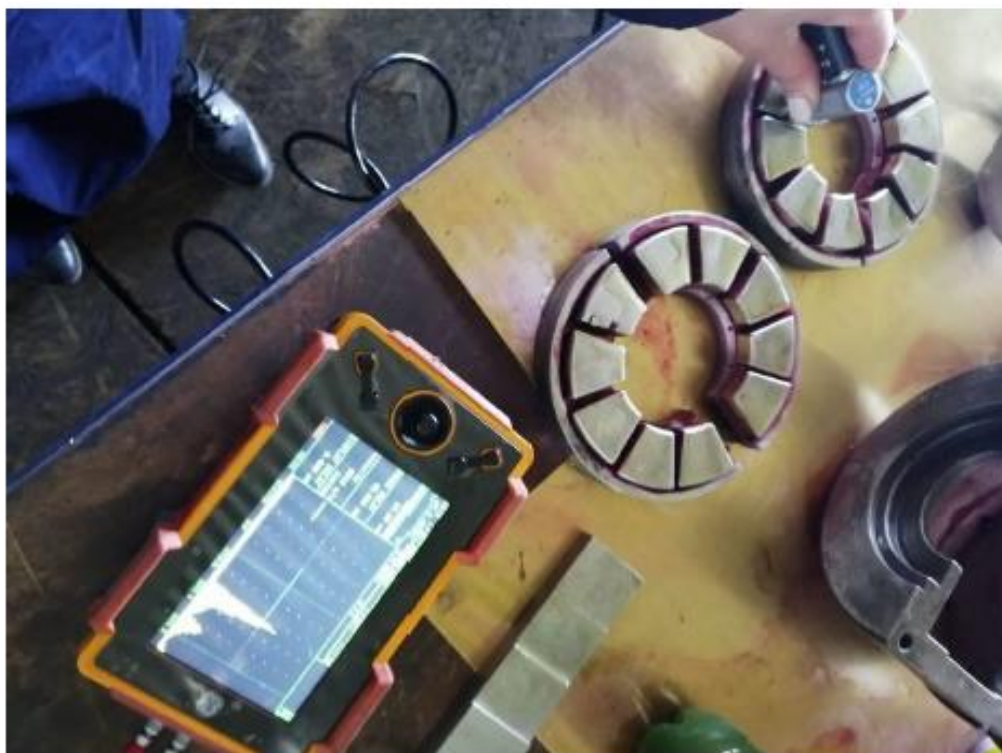
Provedenim ultrazvučnim ispitivanjem radnih segmenata radijalno-aksijalnog ležaja nisu pronađene nedozvoljene indikacije nevezivanja bijele kovine.

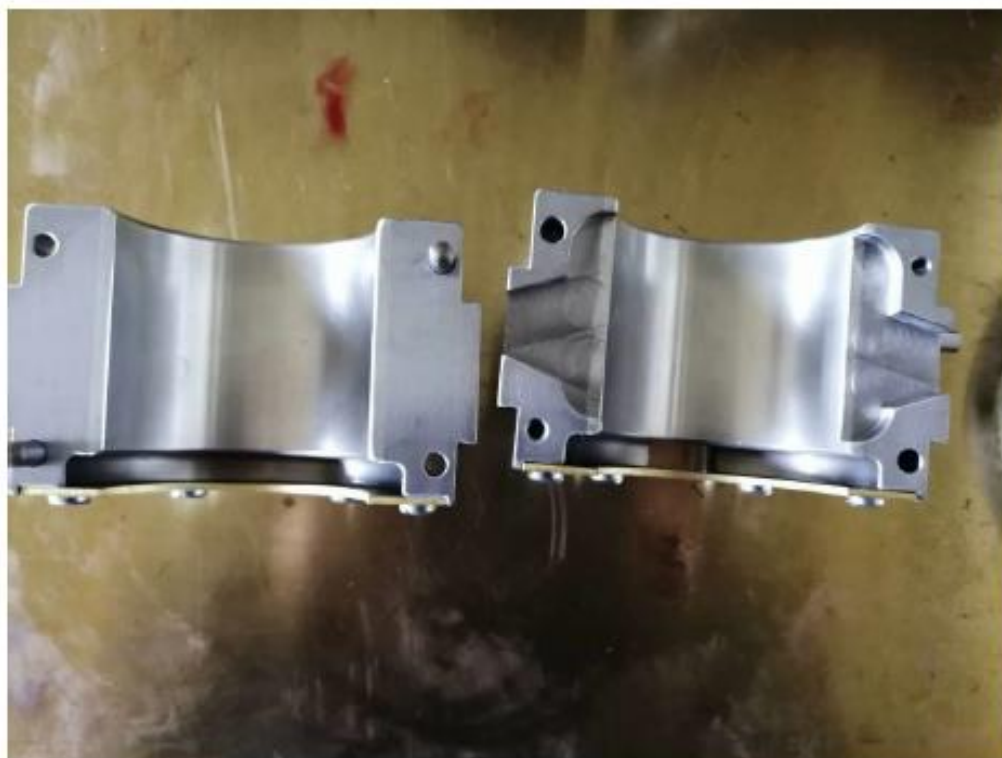
Izvršenim vizualnim pregledom obje polovice radijalnog ležaja nisu uočena oštećenja bijele kovine.

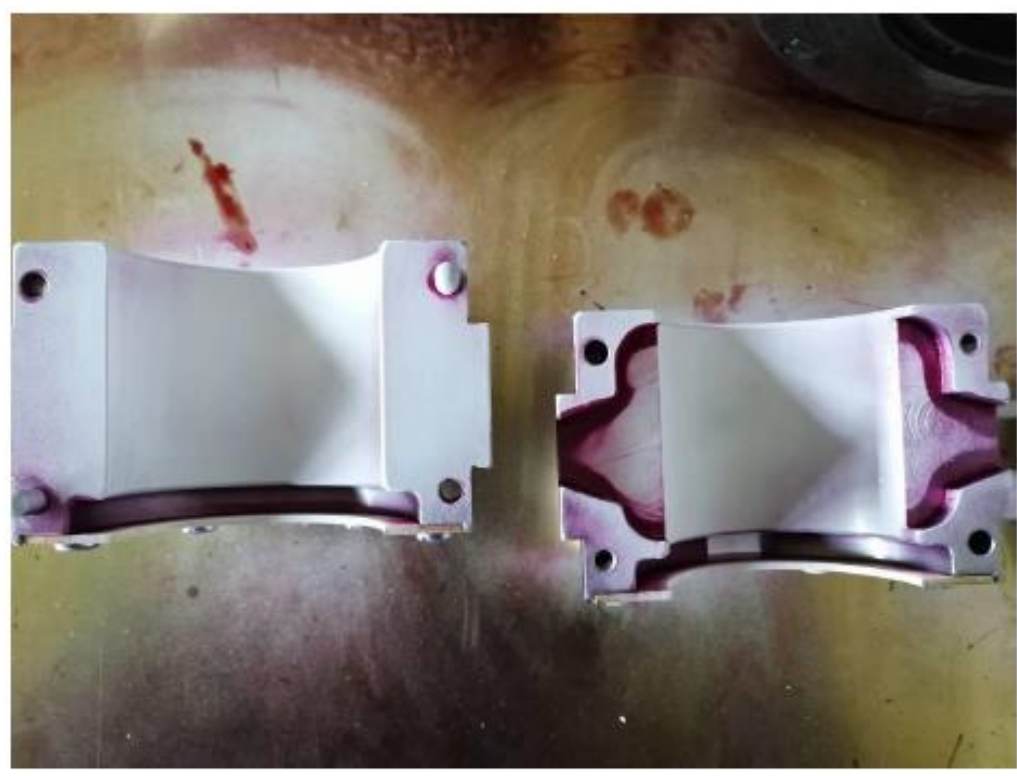
Penetranskom kontrolom obje polovice ležaja nisu uočene nedozvoljene indikacije rubnog nevezivanja, poroznosti ili pukotine na bijeloj kovini.

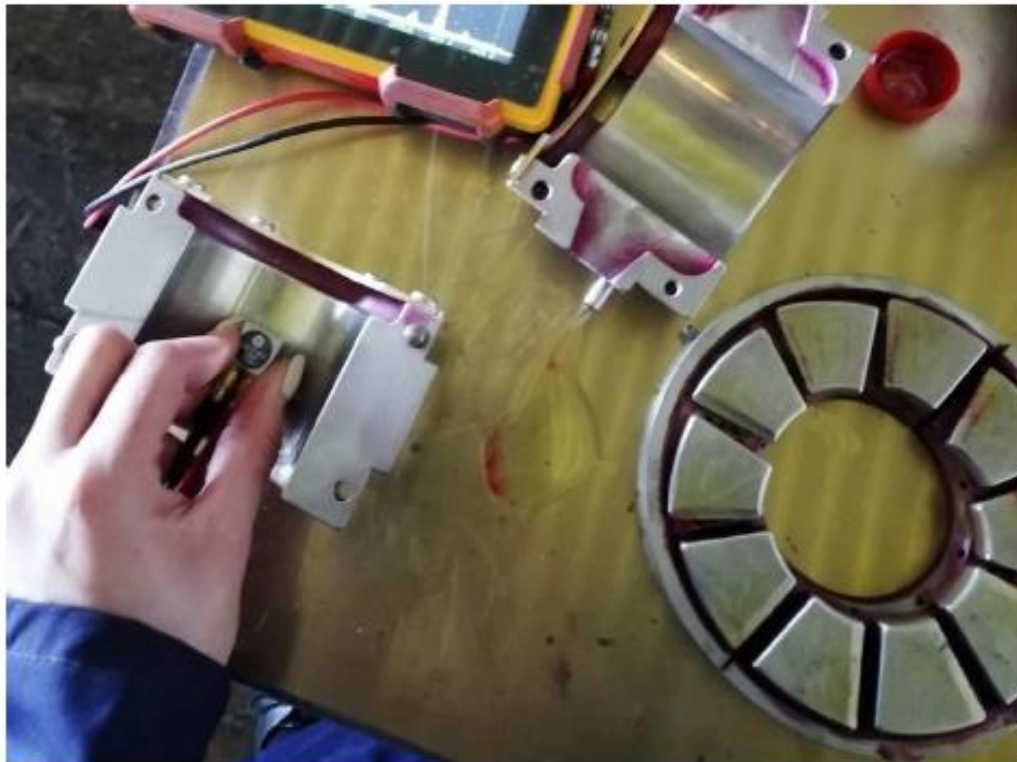
Provedenim ultrazvučnim ispitivanjem obje polovice radijalnog ležaja nisu pronađene nedozvoljene indikacije nevezivanja bijele kovine.

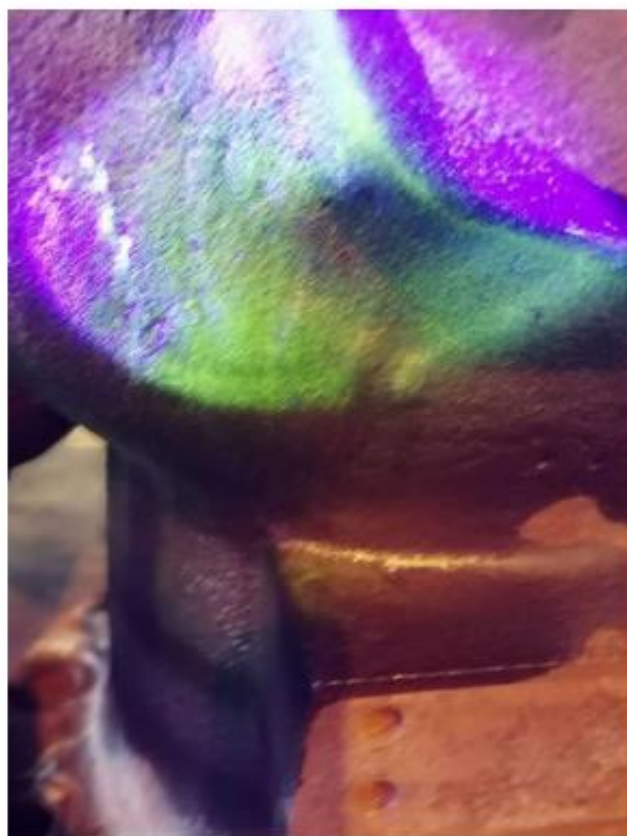
Magnetskom kontrolom prijelaznih radijusa na kućištu BZV-a nisu uočene indikacije pukotina. Uočena su oštećenja na ulaznom dijelu koja su obrađena u izvještaju VT kontrole.

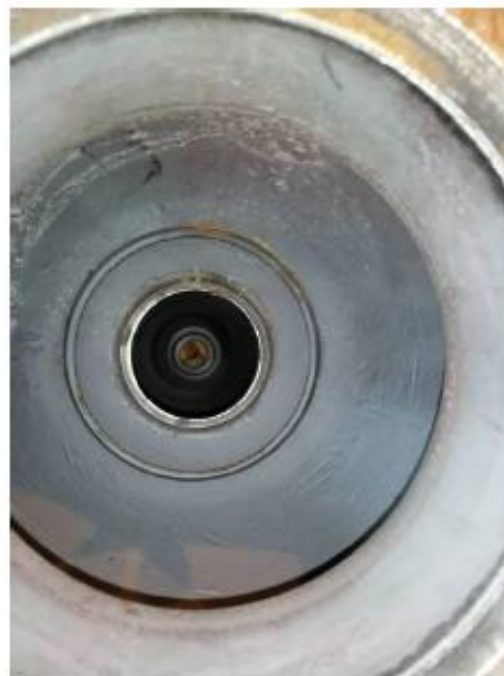
Sjedište

- **Kućište BZV-a (KORISTITI KAKVO JE)** str.50-52: na ulaznom dijelu uočena duboka oštećenja
- **Sjedište BZV-a (KORISTITI KAKVO JE)** str.53-54 : uočene korozijske naslage te indikacija poroznosti  $\varnothing 5$  mm u brtvenoj zoni

Izvršenim vizualnim pregledom sjedišta BZV-a uočene su naslage korozije.

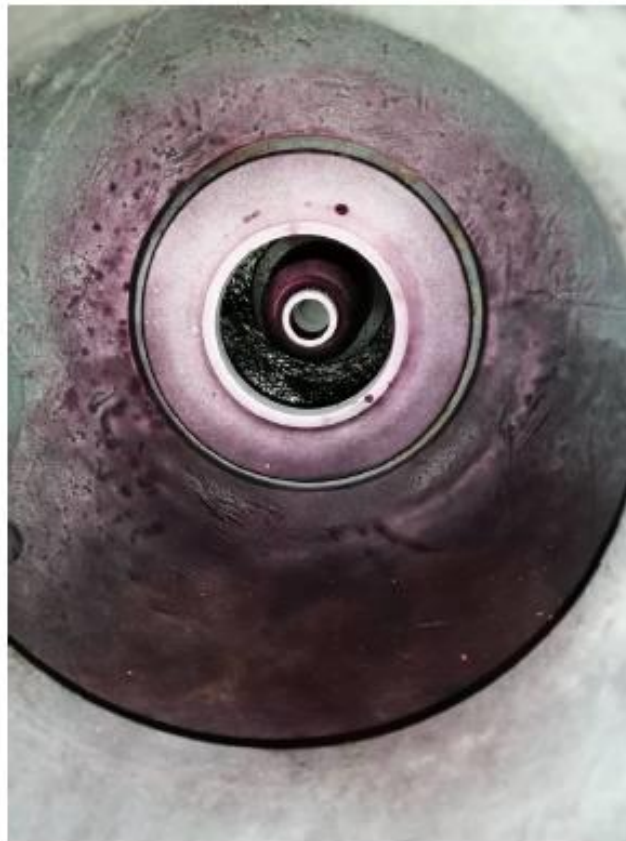
Penetrantskom kontrolom sjedišta BZV-a uočene su indikacije poroznosti. U brtvenoj zoni  $\varnothing 5$  mm, izvan zone  $\varnothing 15$  mm.

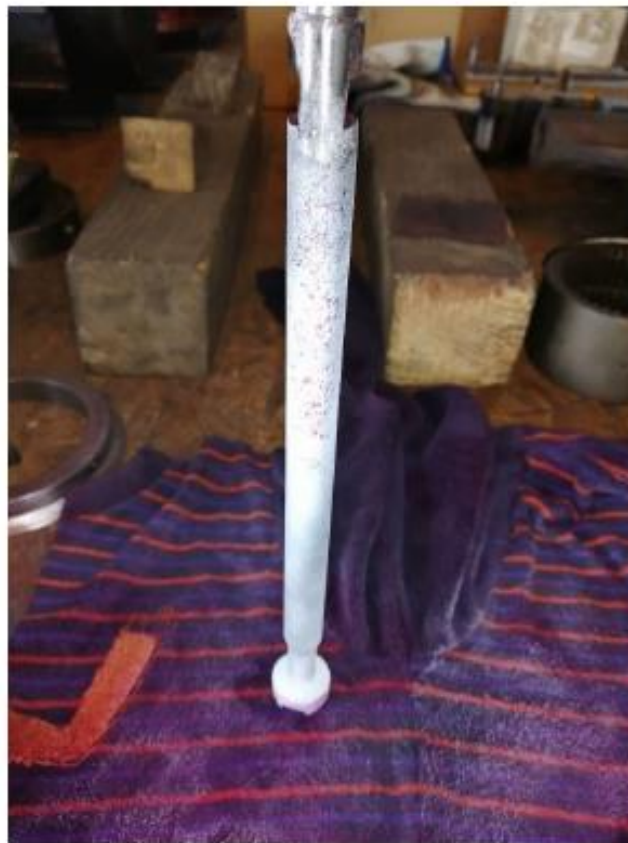
- **Vretno BZV-a (KORISTITI KAKVO JE)** str.55-56 : uočeno oštećenje od struganja i indikacije poroznosti izvan brtvene zone
- **Sjedište predotvaranja (NE ZADOVOLJAVA)** str.57-58 : uočena pukotina u brtvenoj zoni

Penetranskom kontrolom vretena BZV-a uočene su indikacije poroznosti izvan brtvene zone.

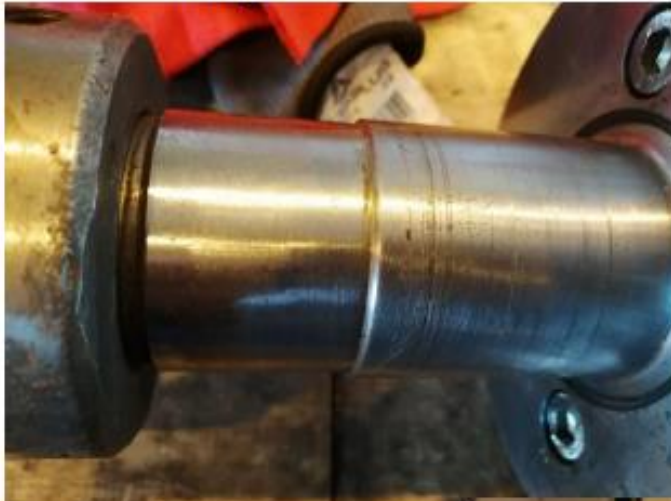
Prednji rukavac

Vizualnim pregledom pogonskog zupčanika reduktora na prednjem i stražnjem rukavcu su uočeni risevi. Na ozubljenju su uočeni mjestimični tragovi korozije. Brusiti rukavce i očistiti korozijske naslage.

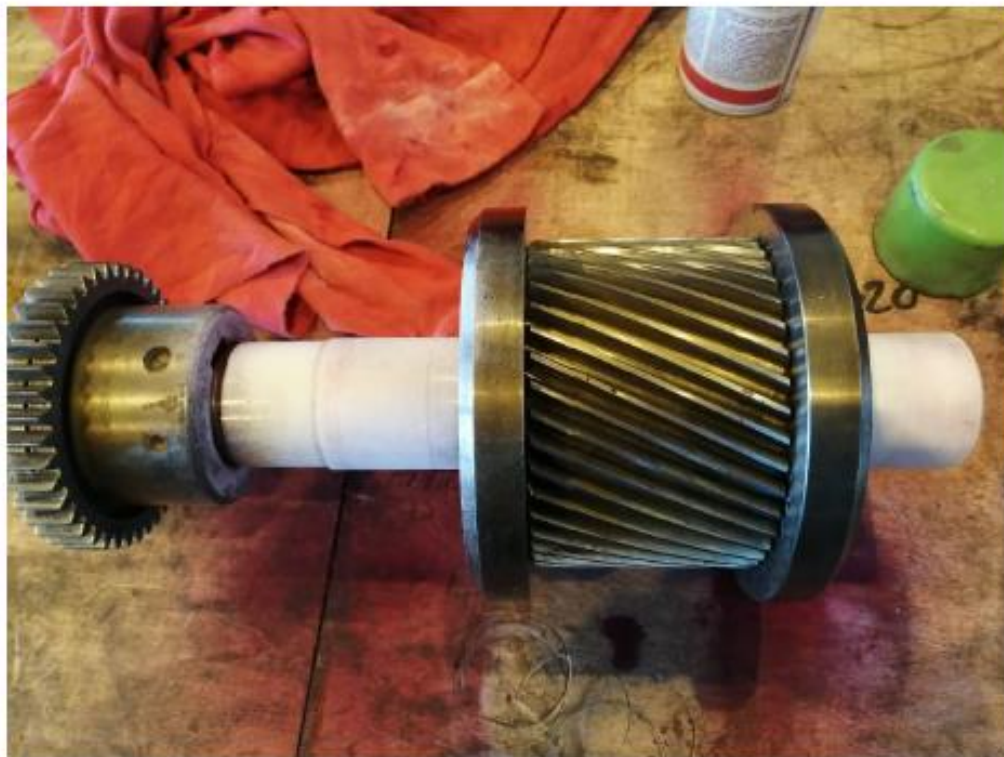
Penetrantskom kontrolom rukavaca pogonskog zupčanika nisu uočene indikacije pukotina i poroznosti.

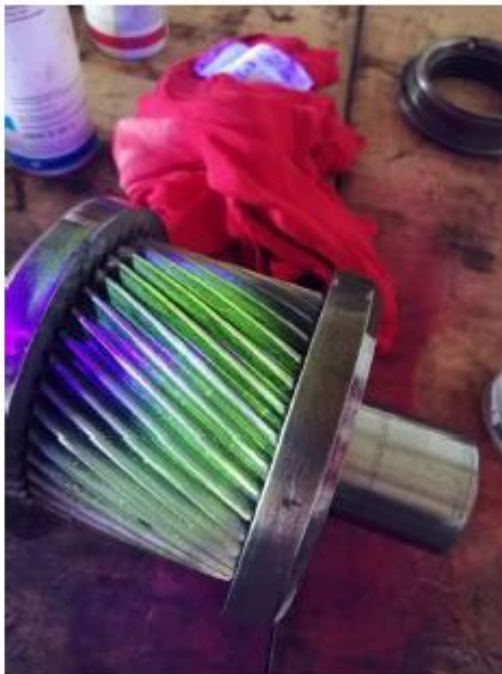
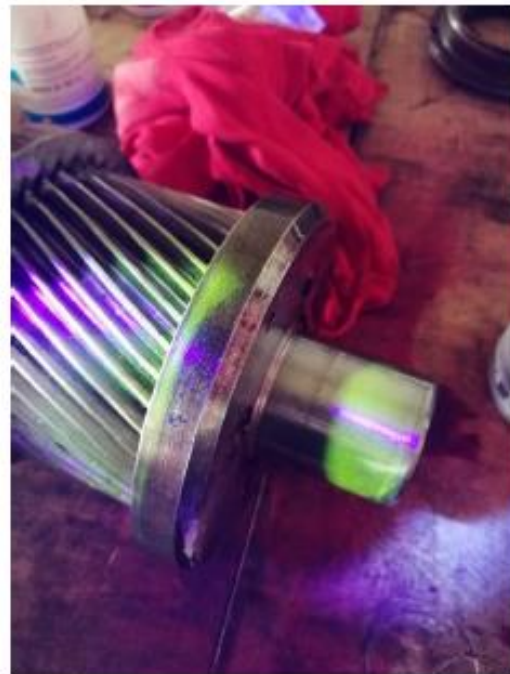
Magnetskom kontrolom ozubljenja, rukavaca i spojke pogonskog zupčanika reduktora nisu uočene indikacije pukotina.

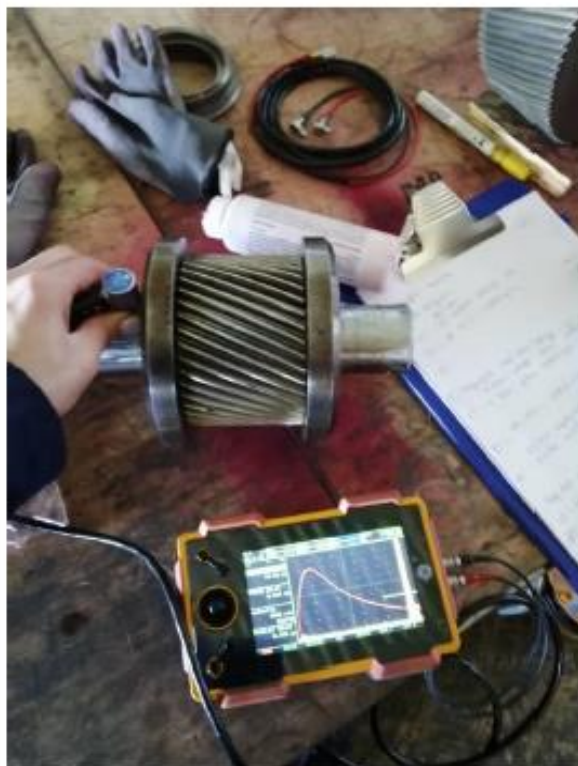
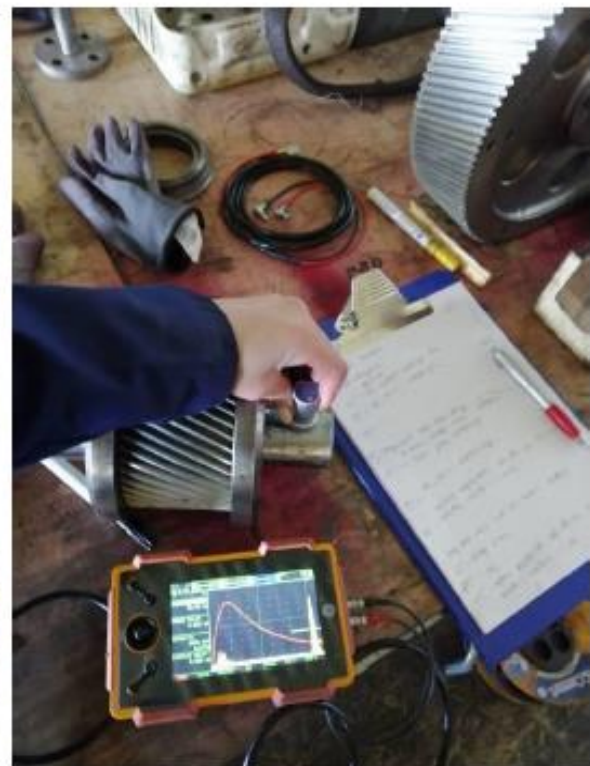
Provedenim ultrazvučnim ispitivanjem rukavaca pogonskog zupčanika reduktora nisu pronađene nedozvoljene indikacije.

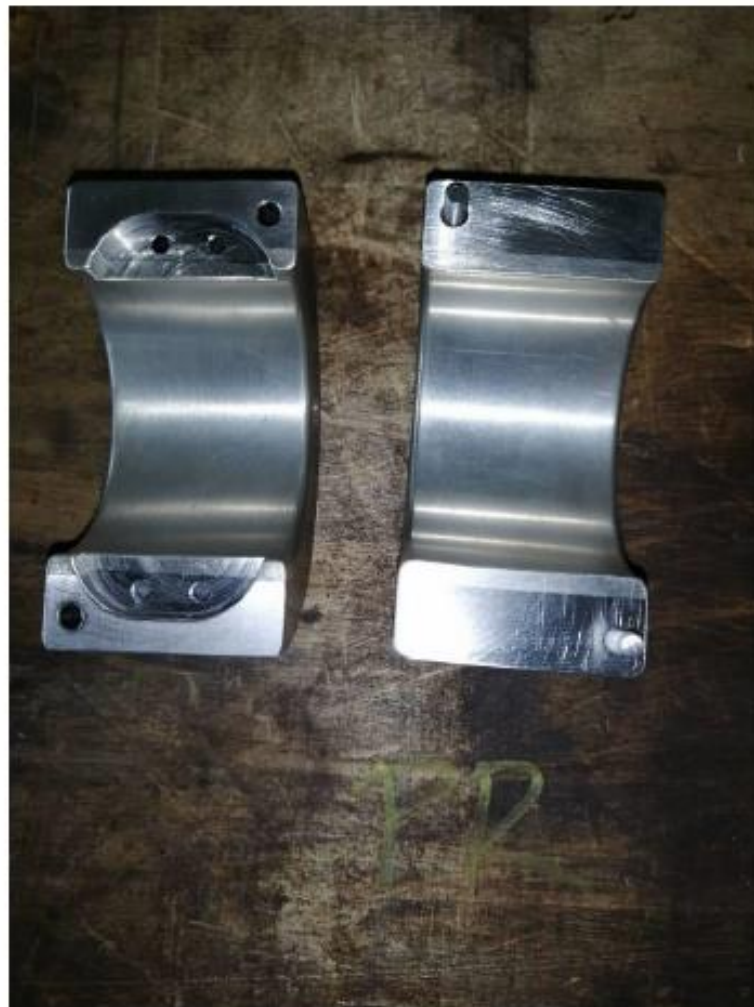
Izvršenim vizualnim pregledom obje polovice novog radijalnog ležaja kojeg je dostavio Kupac nisu uočena oštećenja bijele kovine.

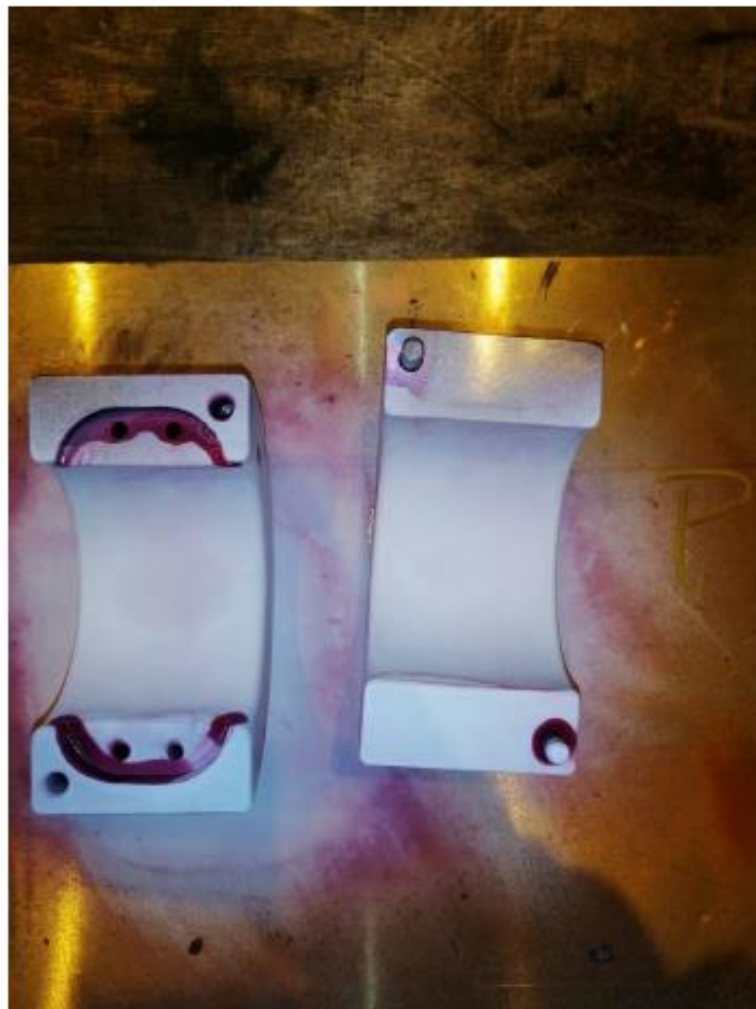
Penetranskom kontrolom obje polovice ležaja nisu uočene nedozvoljene indikacije rubnog nevezivanja, poroznosti ili pukotine na bijeloj kovini.

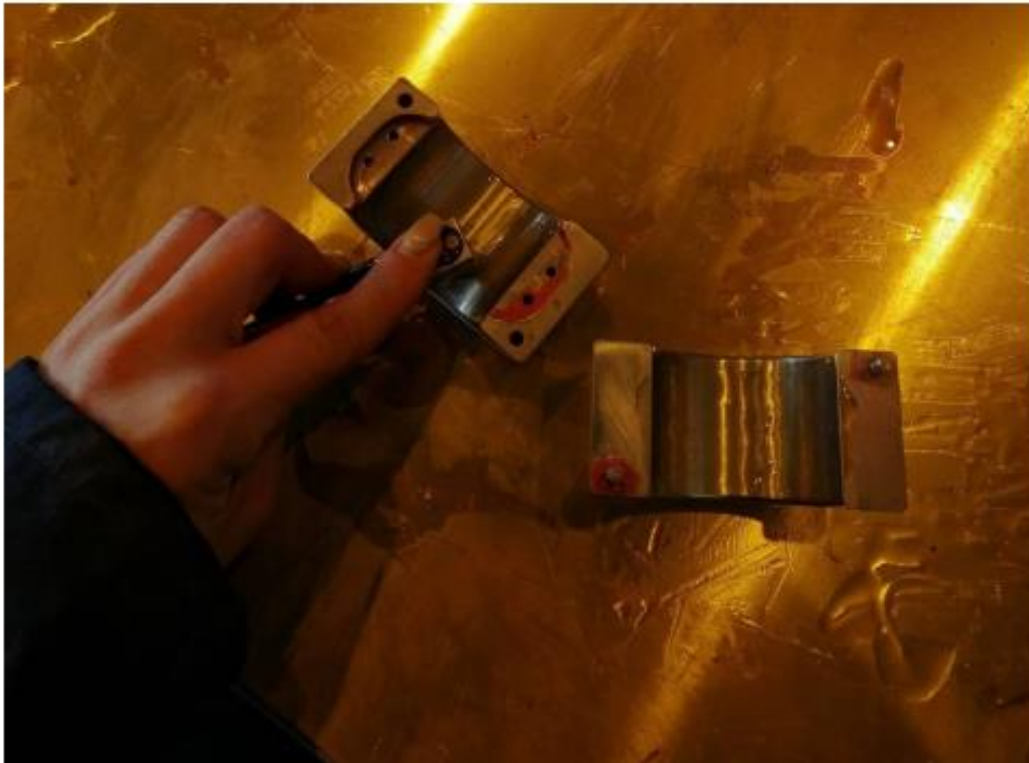
Provedenim ultrazvučnim ispitivanjem obje polovice radijalnog ležaja nisu pronađene nedozvoljene indikacije nevezivanja bijele kovine.

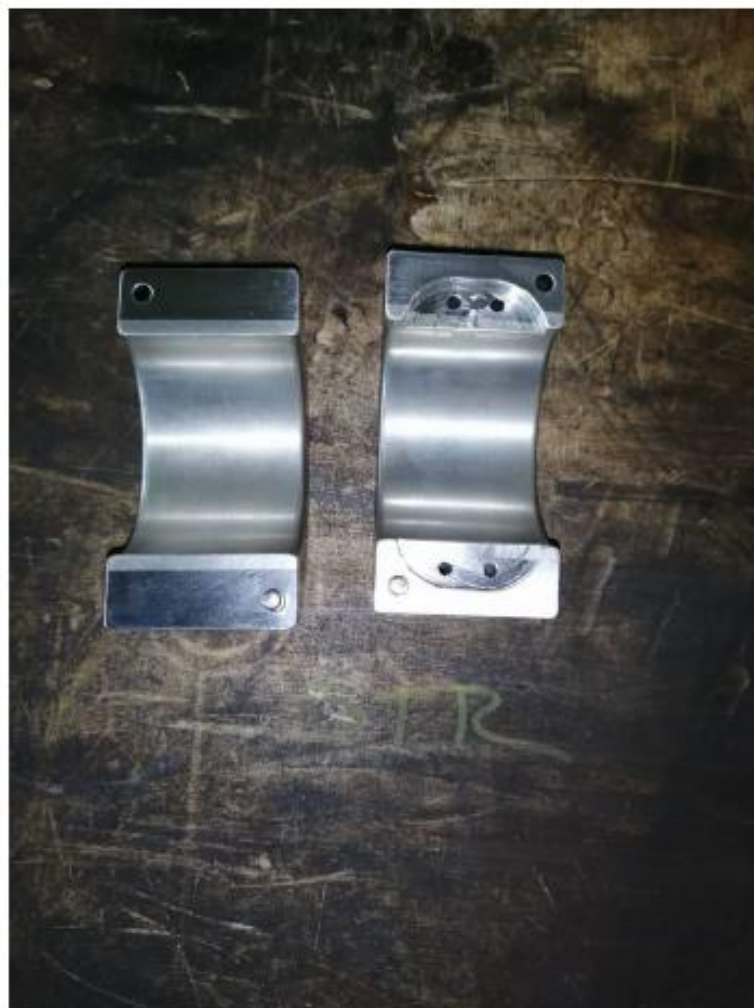
Izvršenim vizualnim pregledom obje polovice novog radijalnog ležaja kojeg je dostavio Kupac nisu uočena oštećenja na bijeloj kovini.

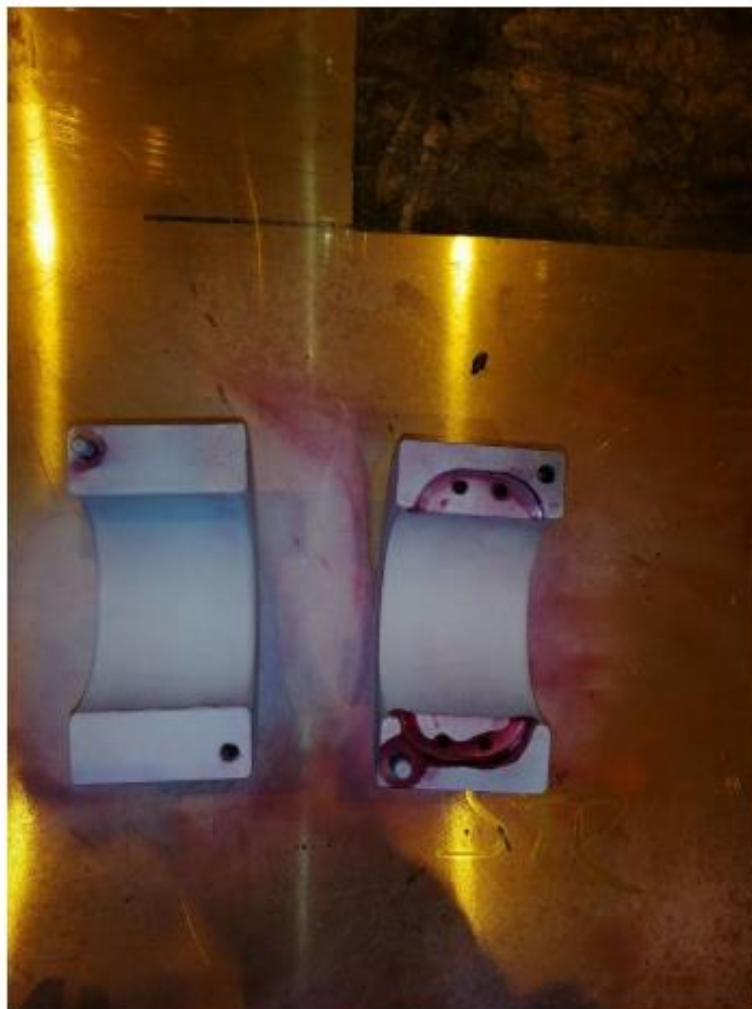
Penetranskom kontrolom obje polovice ležaja nisu uočene nedozvoljene indikacije rubnog nevezivanja, poroznosti ili pukotine na bijeloj kovini.
