# UTJECAJ NDT ISPITIVANJA NA ODRŽAVANJE TURBINSKOG POSTROJENJA

**Master's thesis / Specijalistički diplomski stručni**

**2019**

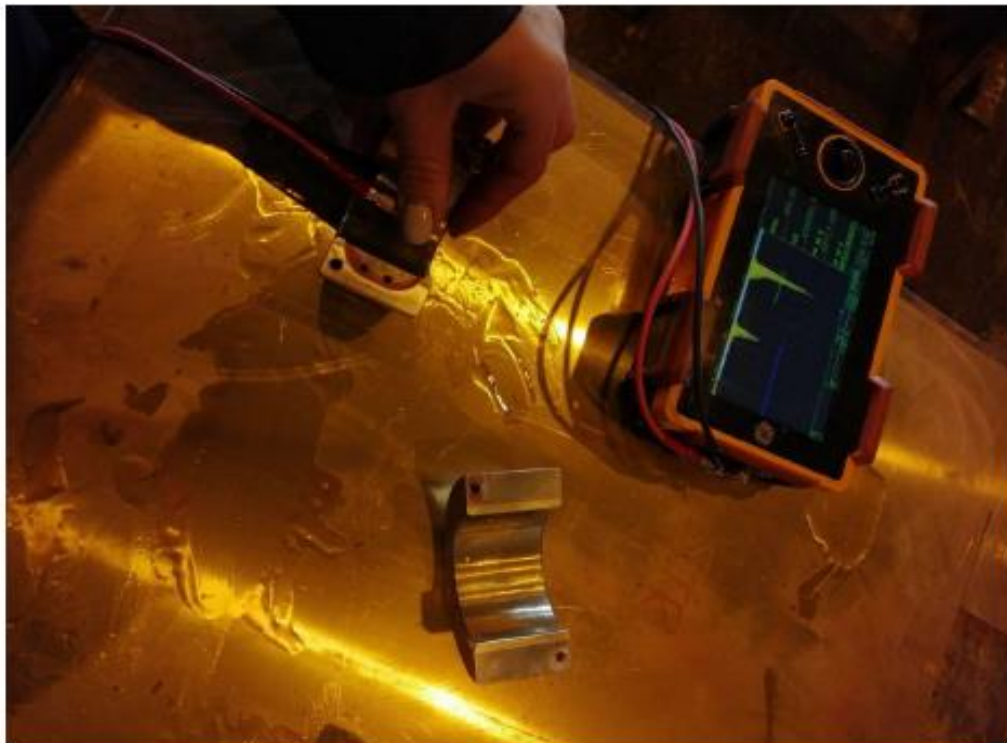
Provedenim ultrazvučnim ispitivanjem obje polovice radijalnog ležaja nisu pronađene nedozvoljene indikacije nevezivanja bijele kovine.

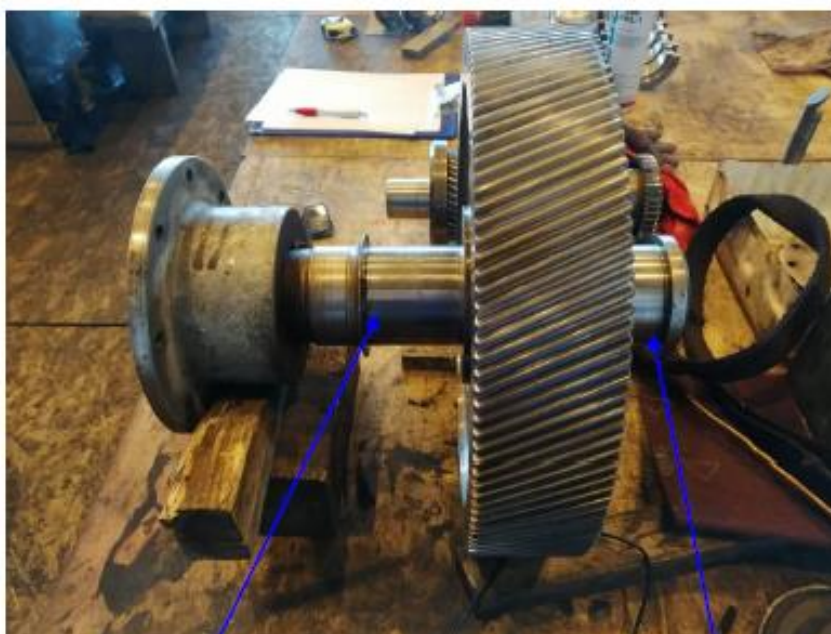
Vizualnim pregledom gonjenog zupčanika reduktora na prednjem i stražnjem rukavcu su uočeni risevi. Na ozubljenju su uočeni mjestimični tragovi korozije. Brusiti rukavce i očistiti korozijske naslage.

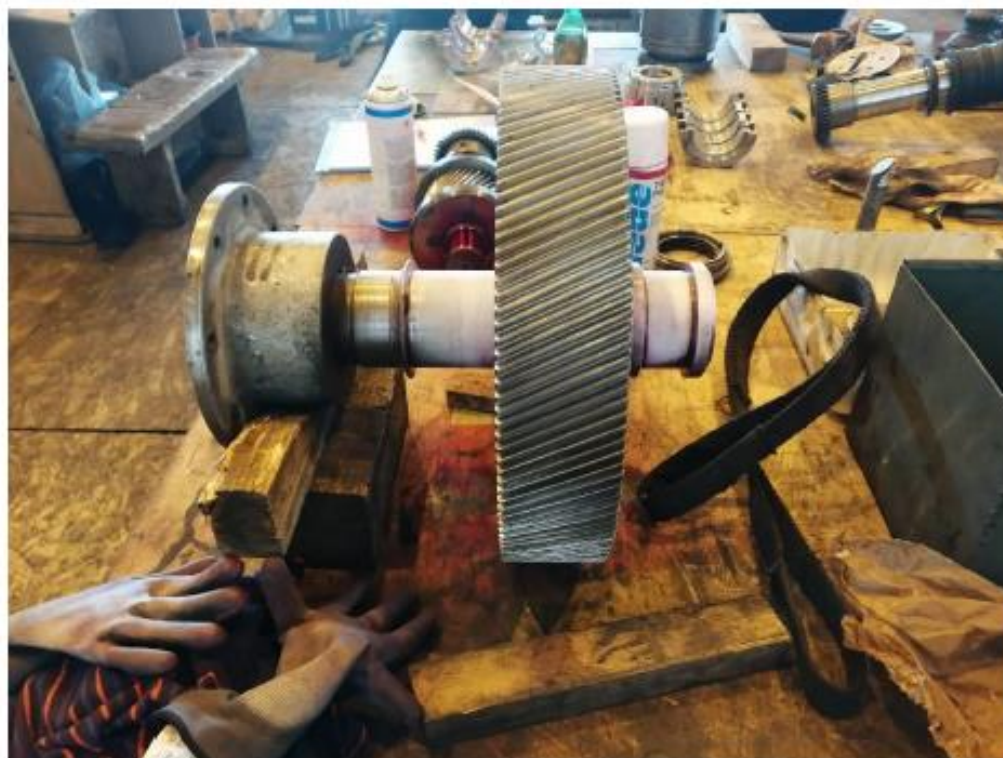
Penetrantskom kontrolom rukavaca pogonskog zupčanika nisu uočene indikacije pukotina i poroznosti.

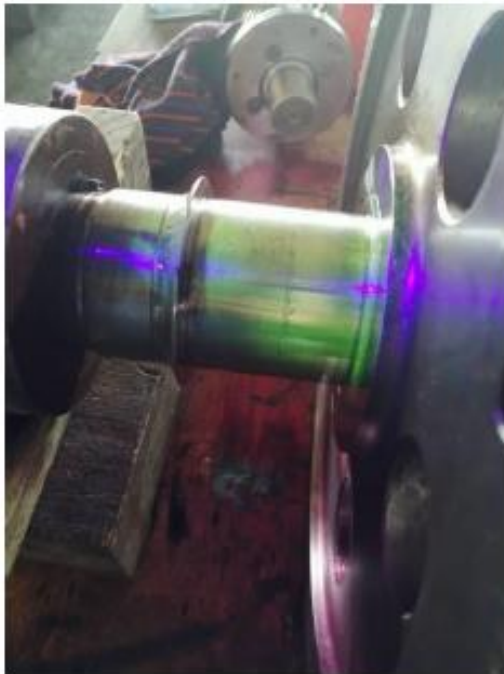
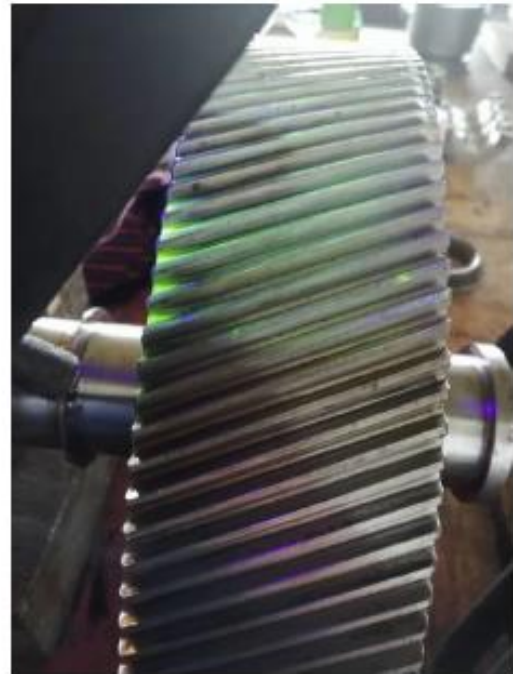
Magnetskom kontrolom ozubljenja, rukavaca i spojke gonjenog zupčanika reduktora nisu uočene indikacije pukotina.

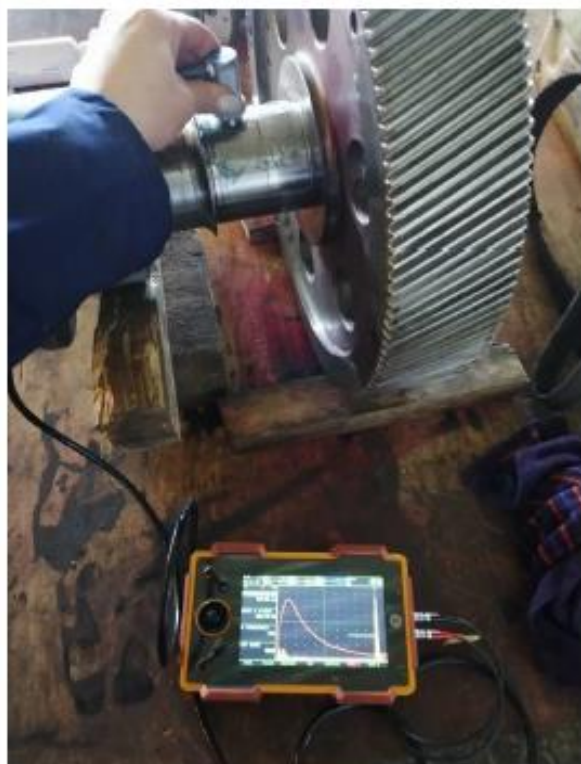
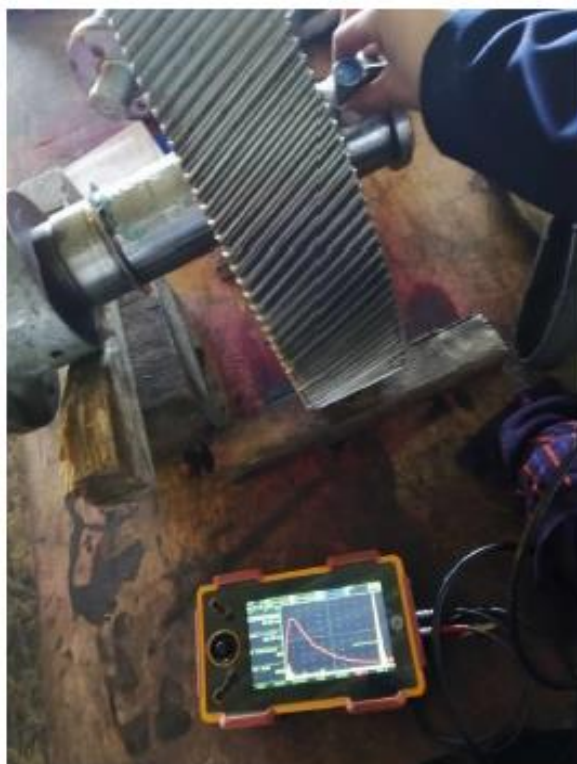
Provedenim ultrazvučnim ispitivanjem rukavaca gonjenog zupčanika reduktora nisu pronađene nedozvoljene indikacije.

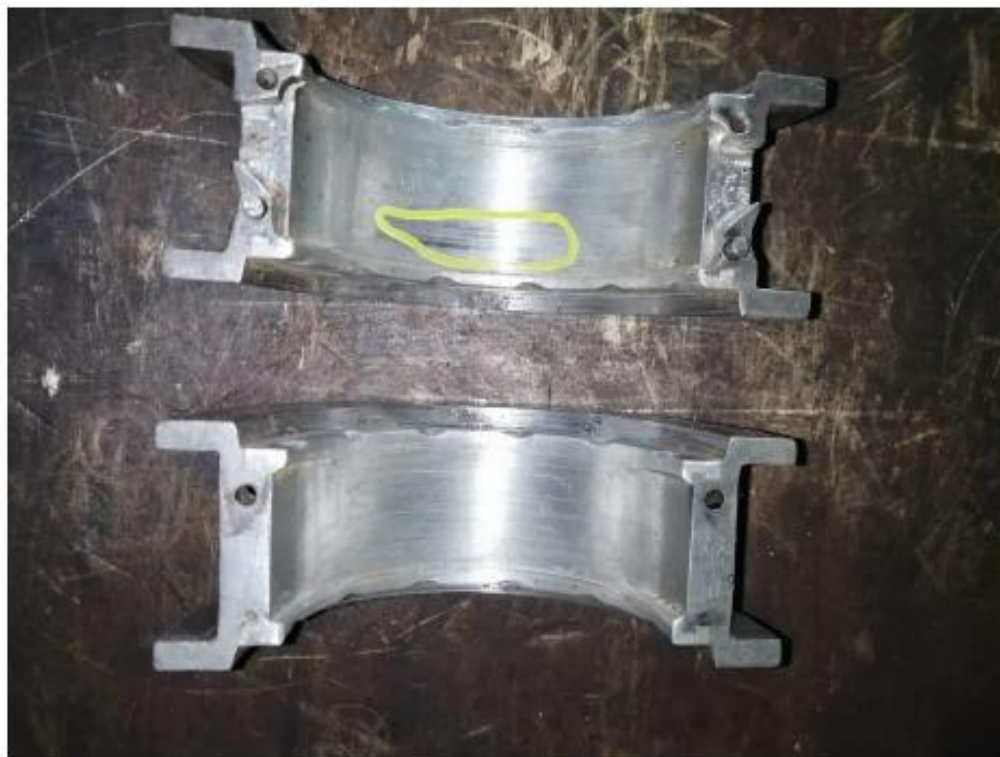
Izvršenim vizualnim pregledom obje polovice radijalnog dijela radijalno-aksijalnog ležaja uočena je oštećena i istrošena bijela kovina te ležaj dimenzionalno ne odgovara rukavcu.

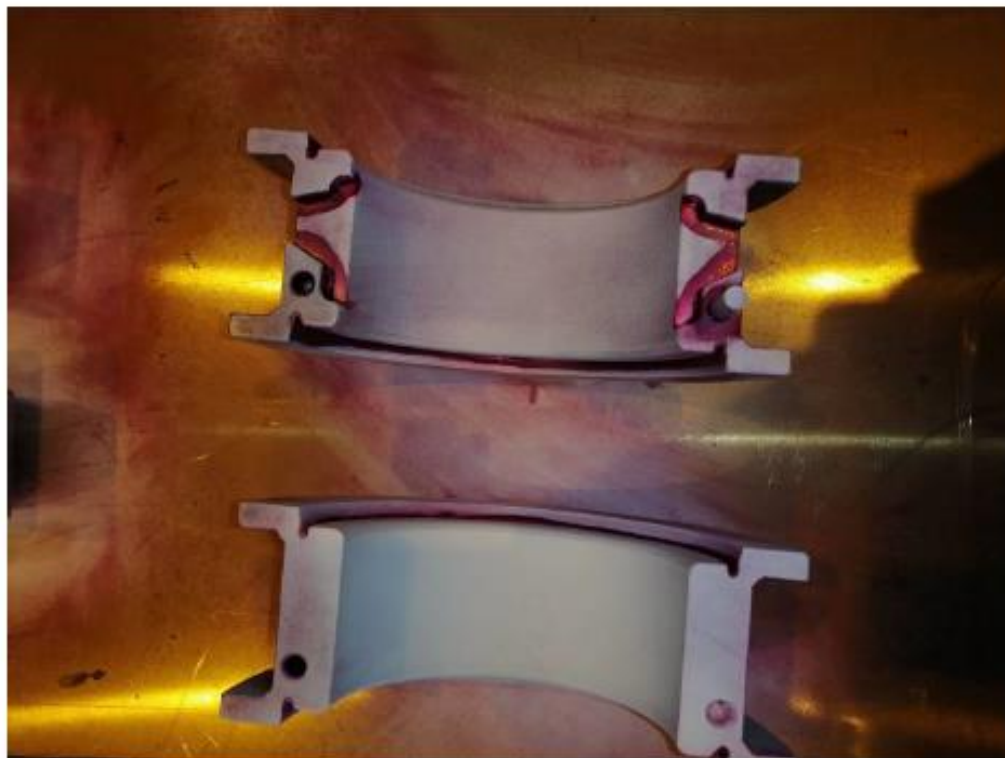
Penetranskom kontrolom obje polovice ležaja nisu uočene nedozvoljene indikacije rubnog nevezivanja, poroznosti ili pukotine na bijeloj kovini.

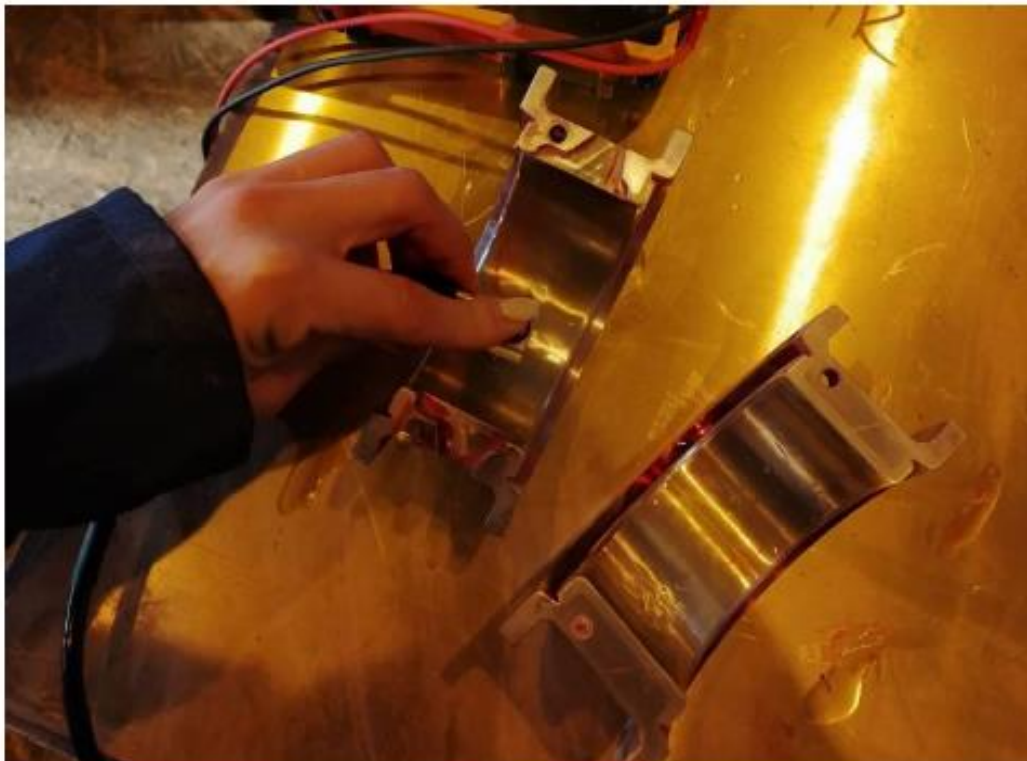
Provedenim ultrazvučnim ispitivanjem obje polovice radijalno-aksijalnog ležaja nisu pronađene nedozvoljene indikacije nevezivanja bijele kovine.

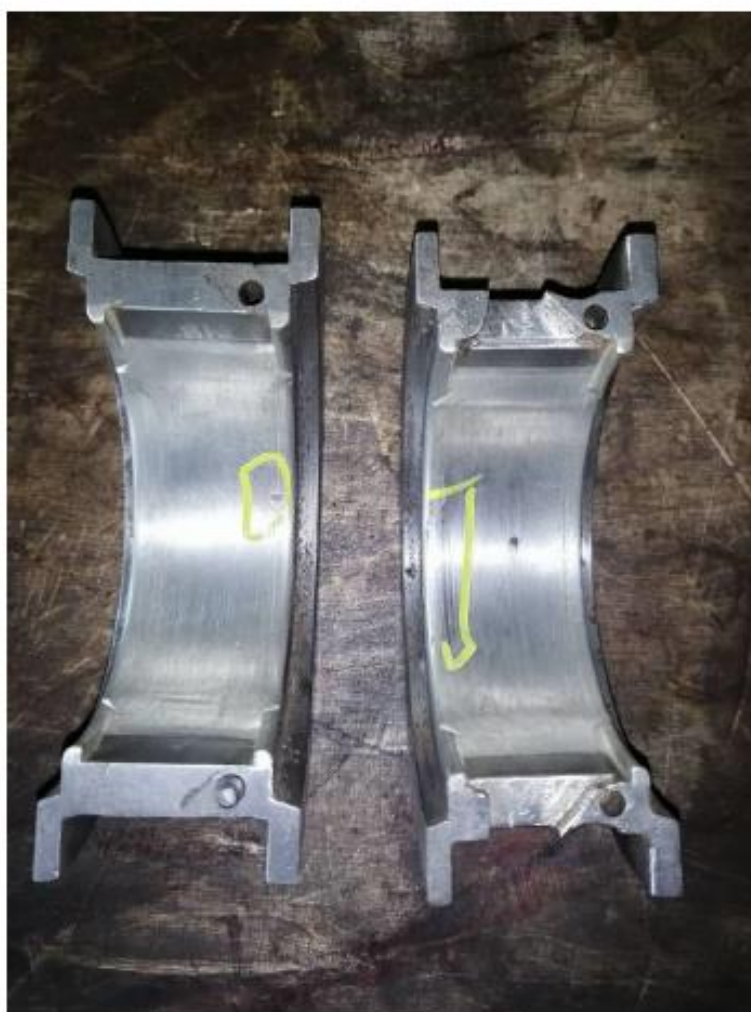
Izvršenim vizualnim pregledom obje polovice radijalnog ležaja uočena je oštećena i istrošena bijela kovina te ležaj dimenzionalno ne odgovara rukavcu.

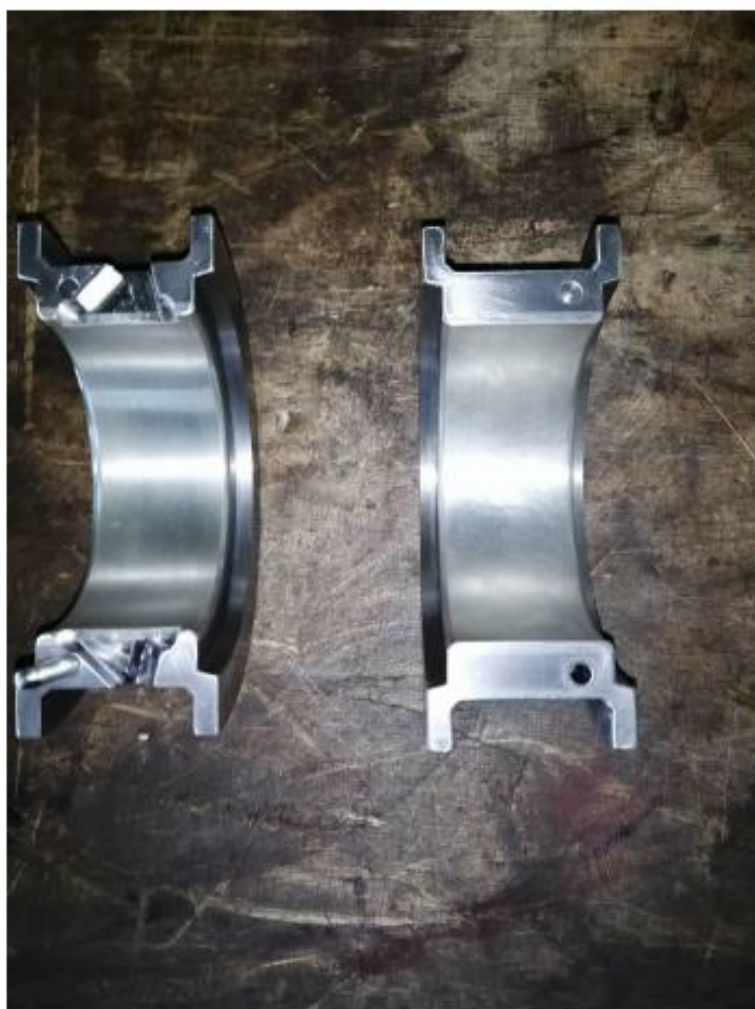
Izvršenim vizualnim pregledom obje polovice novog radijalnog ležaja kojeg je dostavio Kupac nisu uočena oštećenja bijele kovine.

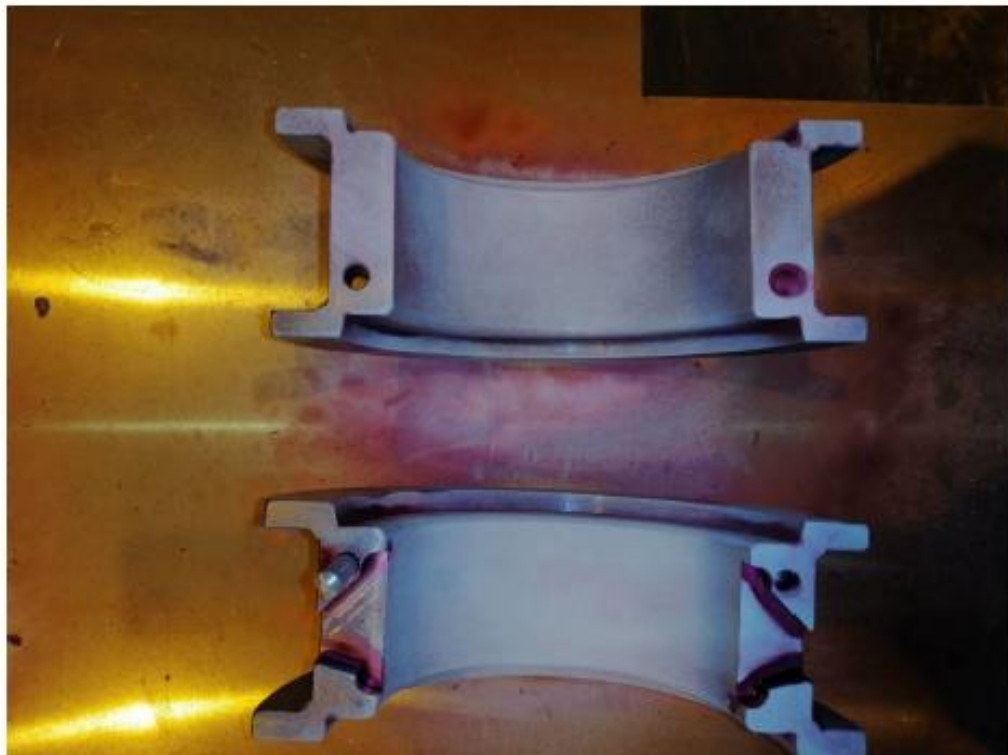
Penetranskom kontrolom obje polovice ležaja nisu uočene nedozvoljene indikacije rubnog nevezivanja, poroznosti ili pukotine na bijeloj kovini.

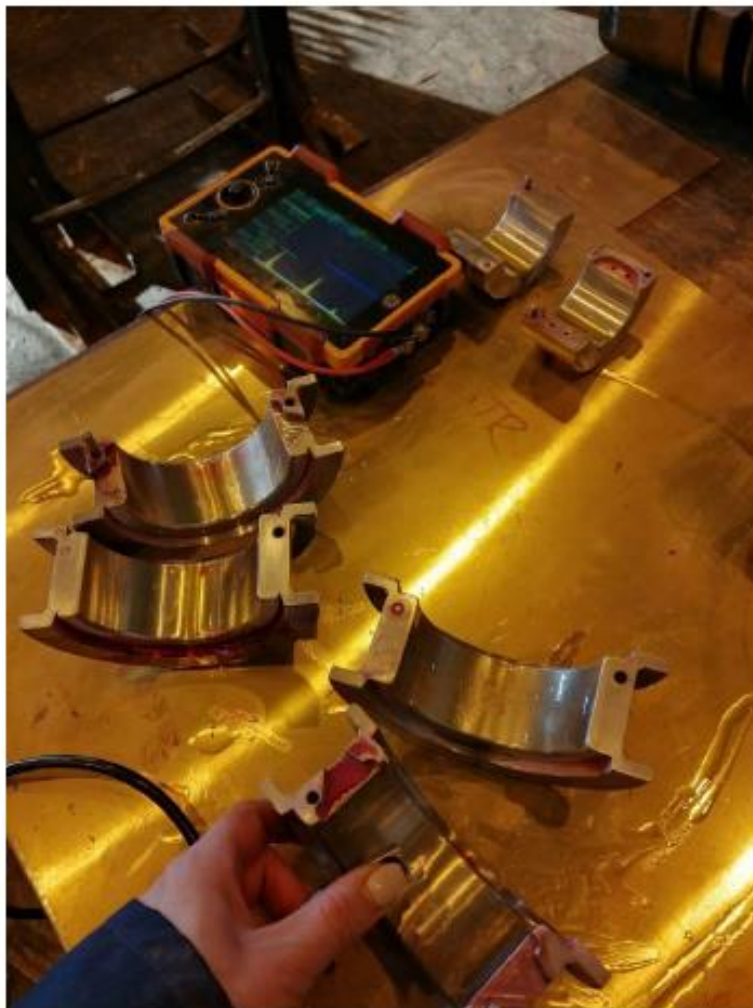
Provedenim ultrazvučnim ispitivanjem obje polovice radijalnog ležaja nisu pronađene nedozvoljene indikacije nevezivanja bijele kovine.
