# UTJECAJ NDT ISPITIVANJA NA ODRŽAVANJE TURBINSKOG POSTROJENJA

**Master's thesis / Specijalistički diplomski stručni**

**2019**

NDT kontrola je izvršena u razdoblju 19.04.-06.05.2019. u prostorijama TTK.

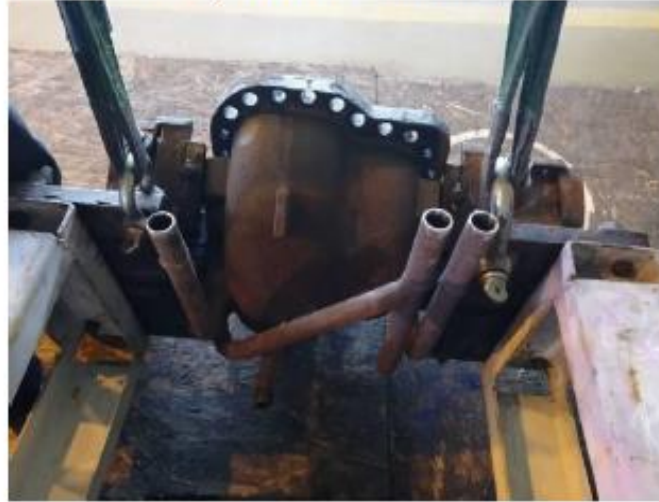
Prikaz drenažnih cijevi na DP kućišta turbine

Izvršen je vizualni pregled donje i gornje polovice kućišta turbine. Na dosjednim ploham na obje polovice kućišta uočena su duboka oštećenja koja je potrebno sanirati. Uočene su i poroznosti i pukotine na drenažnim cijevima (DP kućišta). Potrebno odrezati oštećene cijevi i navariti nove.

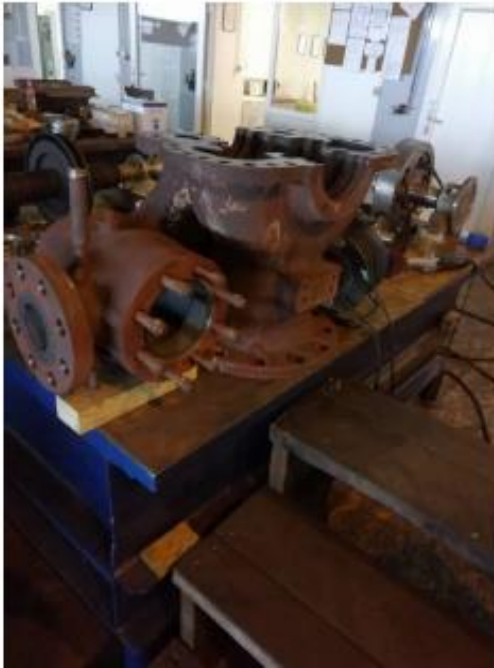
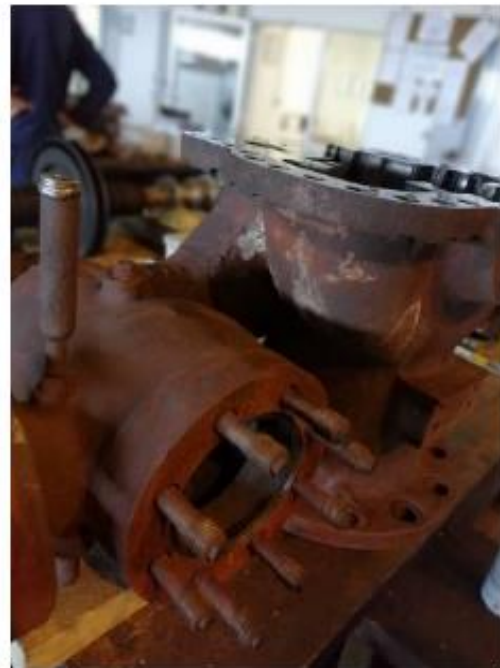
Gornja polovica kućišta turbine

- **Kućište turbine - prije popravka (NE ZADOVOLJAVA)** str.12-20: uočena su duboka oštećenja na dosjednim ploham na donjoj i gornjoj polovici kućišta koja je potrebno sanirati. Nakon sanacije dosjedne plohe su opet ispitane te nisu uočene nedozvoljene indikacije - str.21-22
- **Rotor turbine (KORISTITI KAKVO JE)** str.25-31: uočene savinute lopatice na Curtis A kolu
- **Odrivna ploča (KORISTITI KAKVO JE)** str.32-33: uočena blaga oštećenja na površini odrivne ploče
- **Turbinski radijalno-aksijalni ležaj (br.1) (KORISTITI KAKVO JE)** str.37-40: uočeno rubno oštećenje bijele kovine na donjoj polovici ležaja
- **Segmenti rad-aks ležaja (NE ZADOVOLJAVA)** str.44-46 : na jednom segmentu uočeno jako oštećenje bijele kovine i osnovnog materijala, ostalih 9 zadovoljava

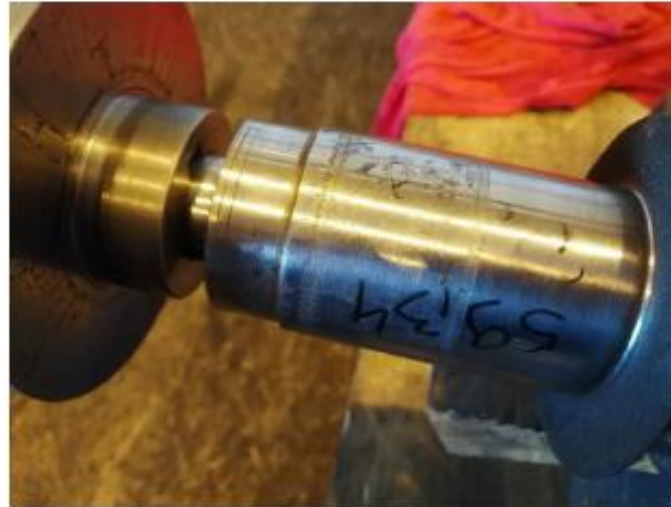
Vizualnim pregledom rotora turbine uočeni su risevi na prednjem i stražnjem rukavcu koje je potrebno ispolirati te nekoliko savnutih lopatica na Curtis A kolu.

*Risevi na prednjem rukavcu*

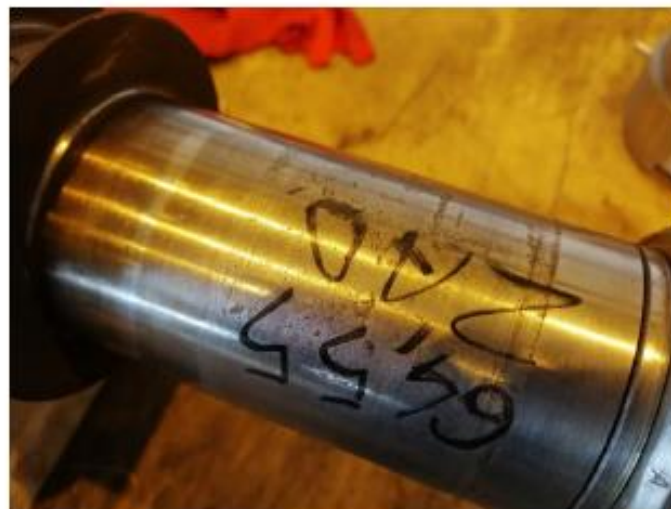
*Risevi na stražnjem rukavcu*

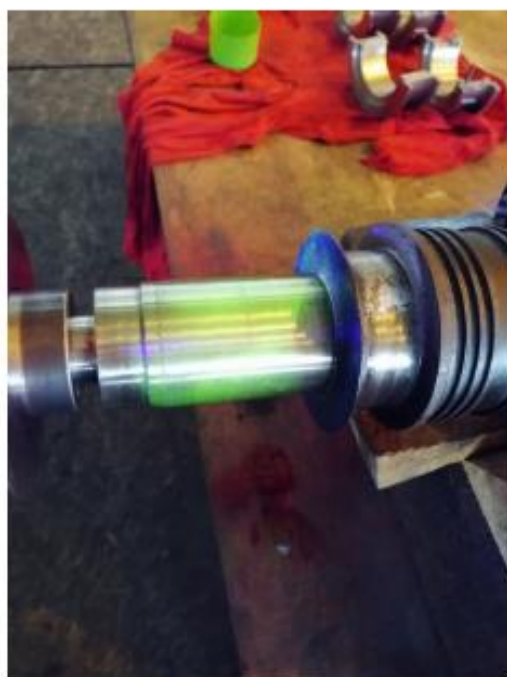
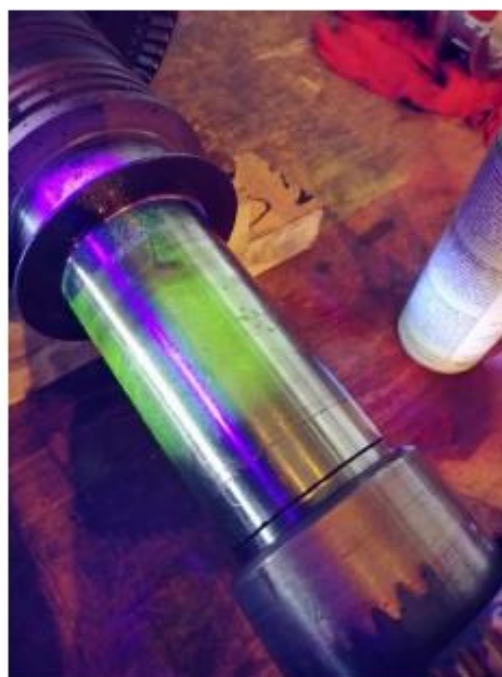
Magnetskom kontrolom rukavaca rotora, lopatica bandaže i spojke nisu uočene indikacije pukotina.

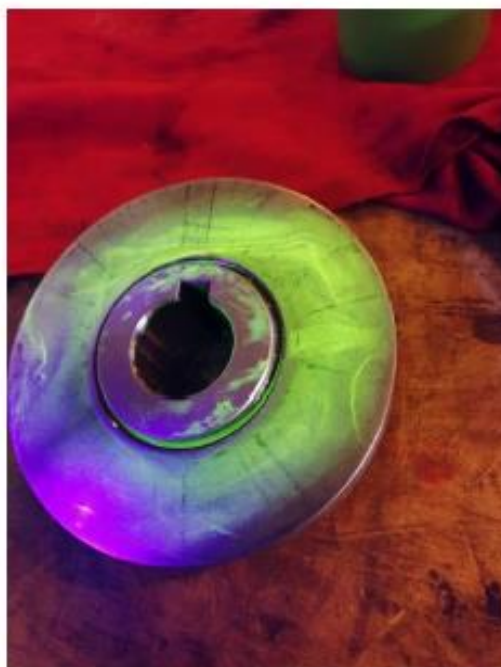
Magnetskom kontrolom odzivnog diska nisu uočene indikacije pukotina.

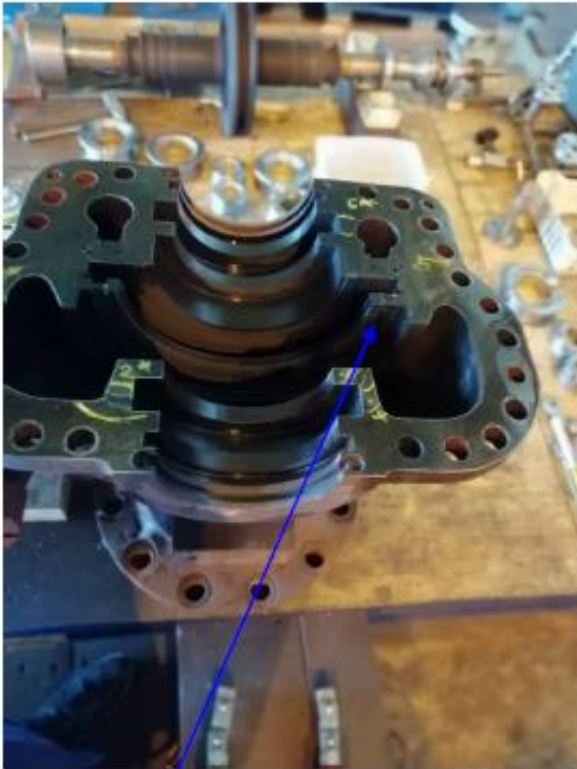
Gornja polovica

Izvršenim vizualnim pregledom skretnog aparata (u obje polovice kućišta turbine) u gornjoj polovici kućišta uočeno je mehaničko oštećenje izlazne strane lopatica.

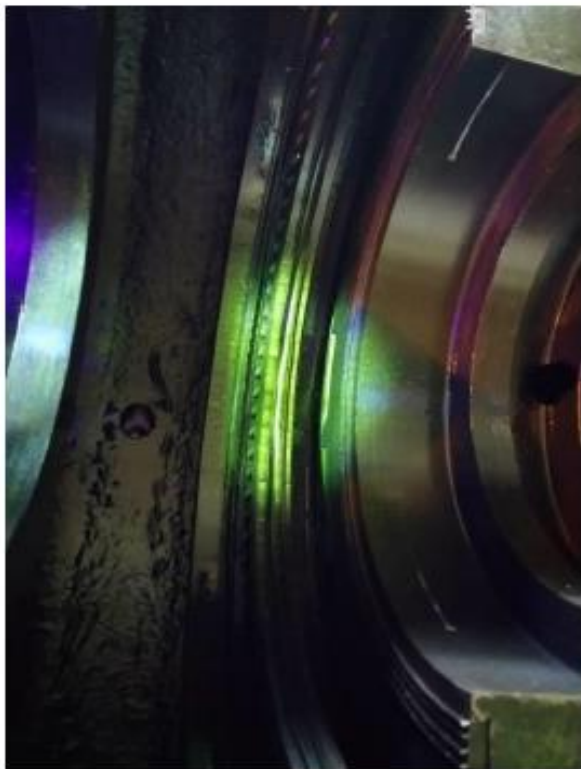
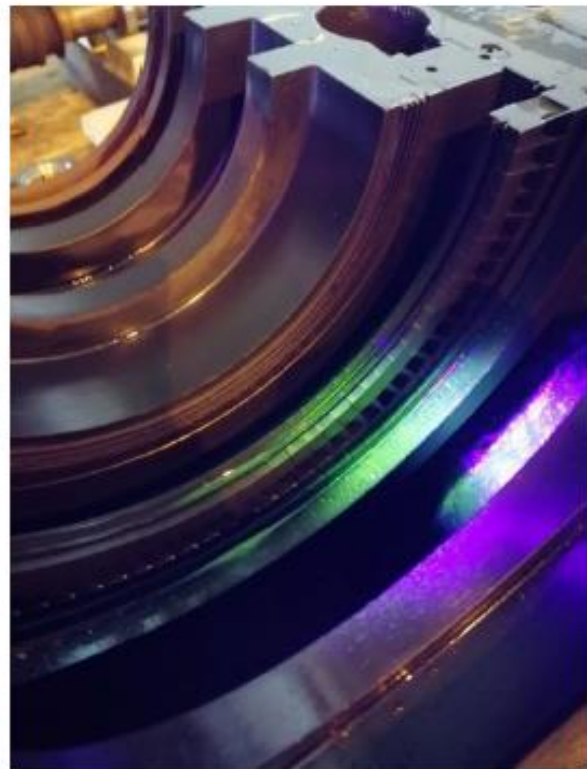
Magnetskom kontrolom dostupnog dijela skretnog aparata u donjoj i gornjoj polovici kućišta nisu uočene indikacije pukotina.

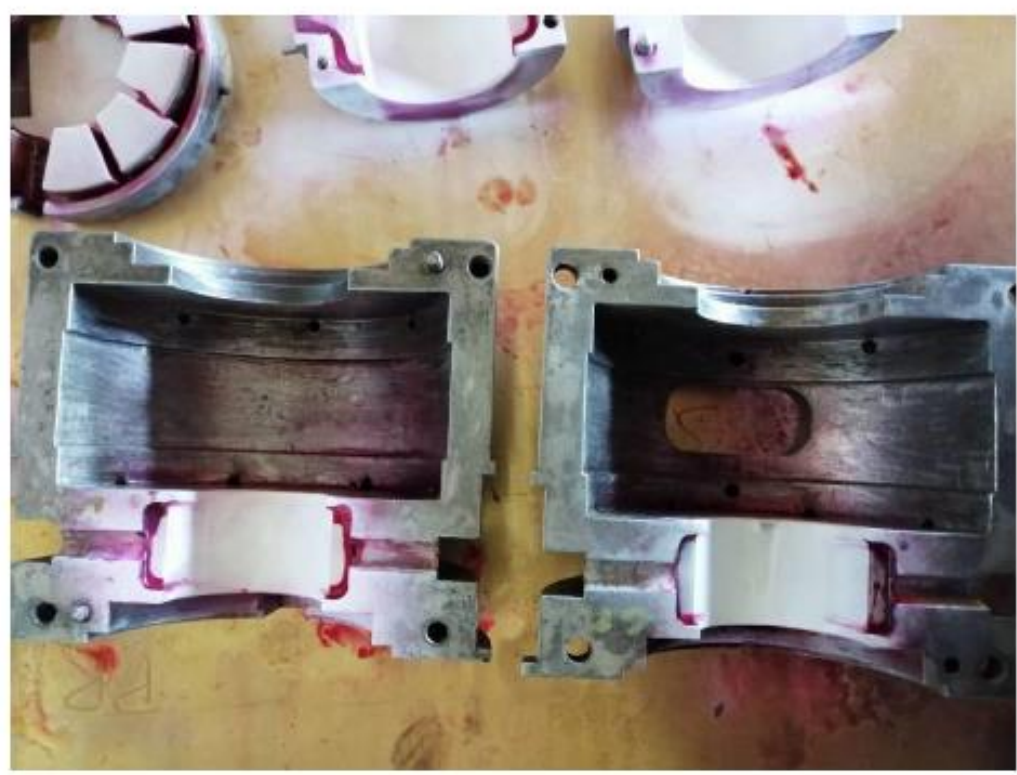
Penetranskom kontrolom obje polovice ležaja nisu uočene nedozvoljene indikacije rubnog nevezivanja, poroznosti ili pukotine na bijeloj kovini.

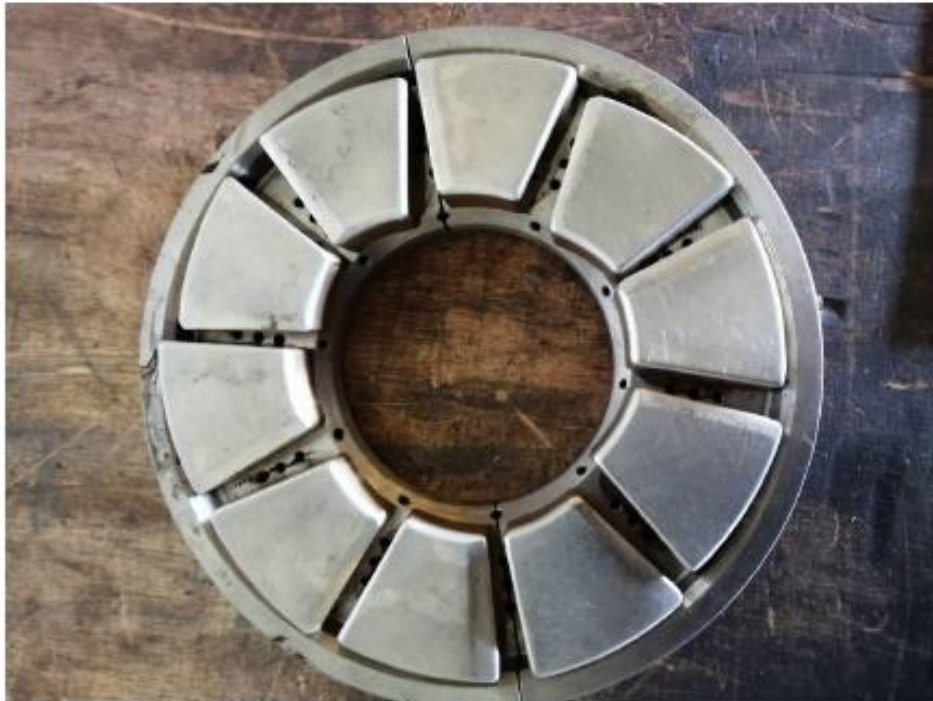
Izvršenim vizualnim pregledom na radnim segmentima rad-aks ležaja uočeni su risevi na bijeloj kovini koje je potrebno ručno ispolirati.

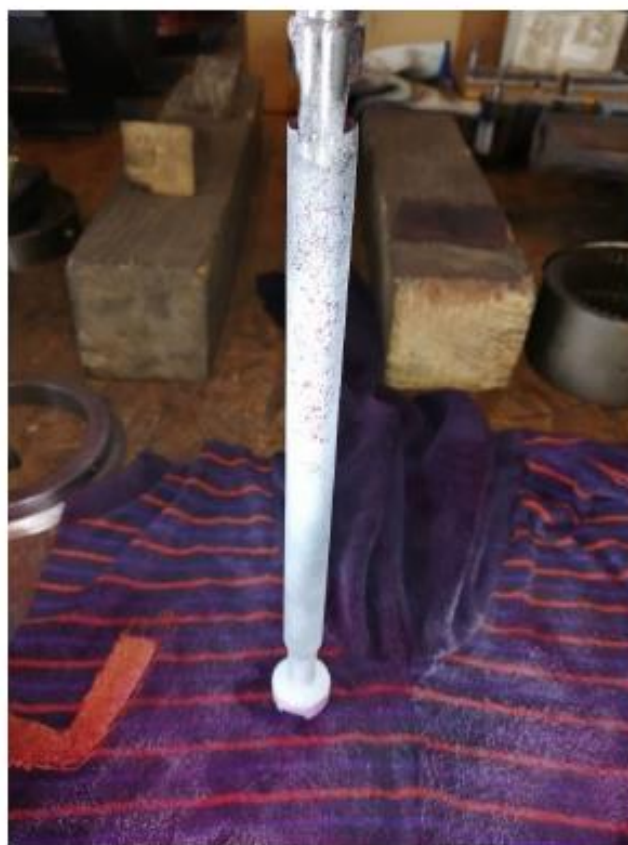
Penetranskom kontrolom vretena BZV-a uočene su indikacije poroznosti izvan brtvene zone.

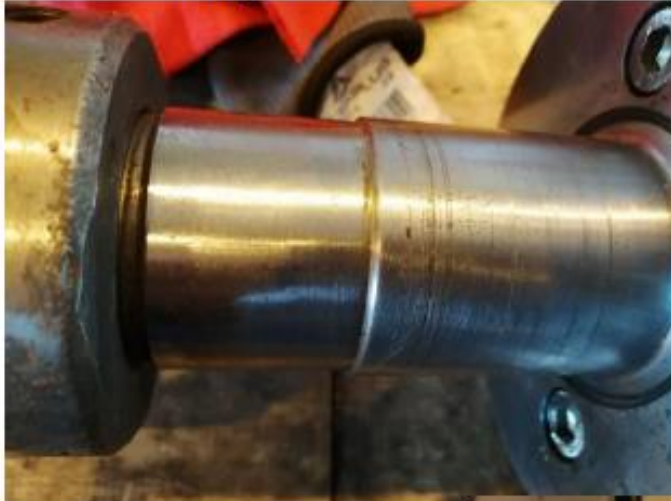
Prednji rukavac

Vizualnim pregledom pogonskog zupčanika reduktora na prednjem i stražnjem rukavcu su uočeni risevi. Na ozubljenju su uočeni mjestimični tragovi korozije. Brusiti rukavce i očistiti korozijske naslage.

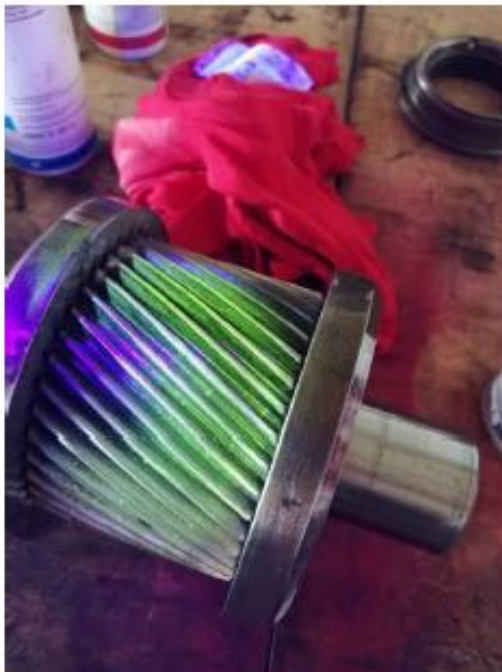
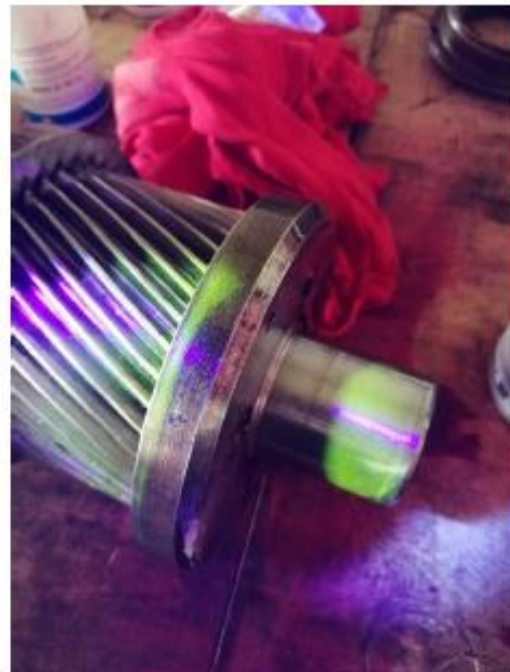
Magnetskom kontrolom ozubljenja, rukavaca i spojke pogonskog zupčanika reduktora nisu uočene indikacije pukotina.

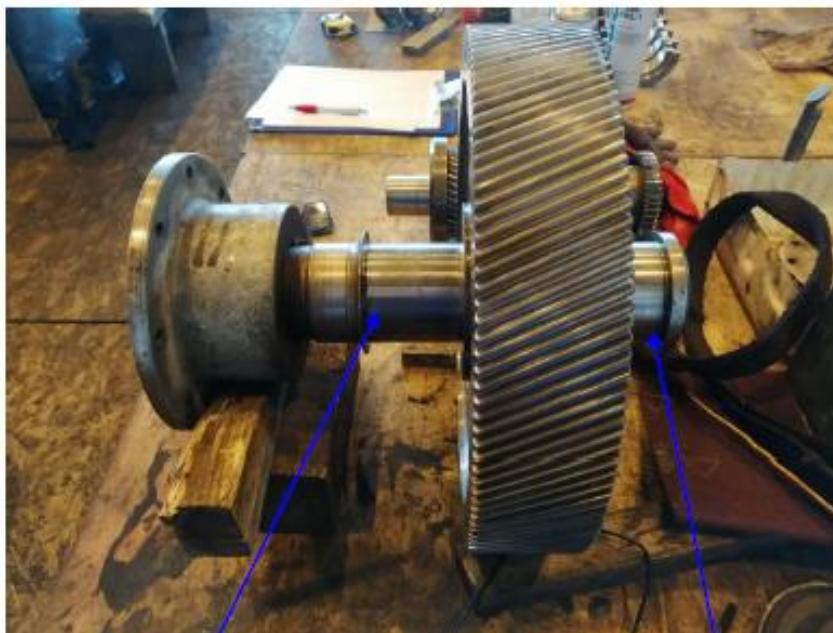
Vizualnim pregledom gonjenog zupčanika reduktora na prednjem i stražnjem rukavcu su uočeni risevi. Na ozubljenju su uočeni mjestimični tragovi korozije. Brusiti rukavce i očistiti korozijske naslage.

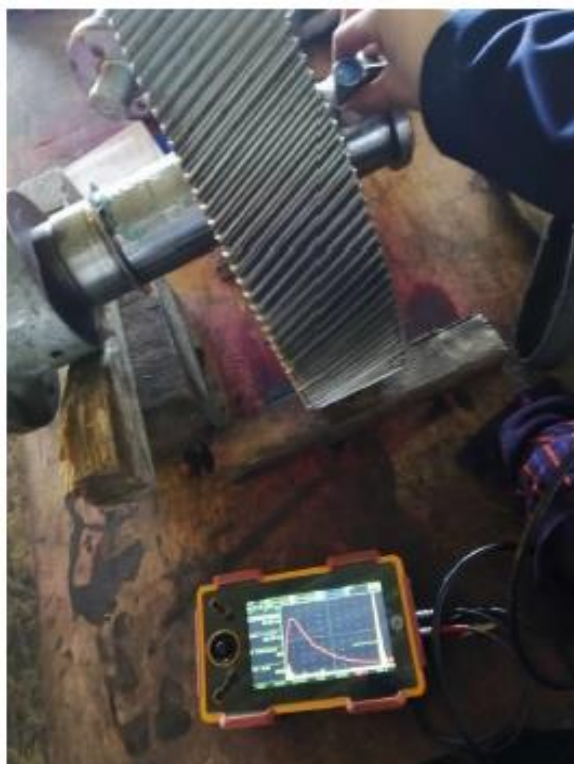
Provedenim ultrazvučnim ispitivanjem rukavaca gonjenog zupčanika reduktora nisu pronađene nedozvoljene indikacije.

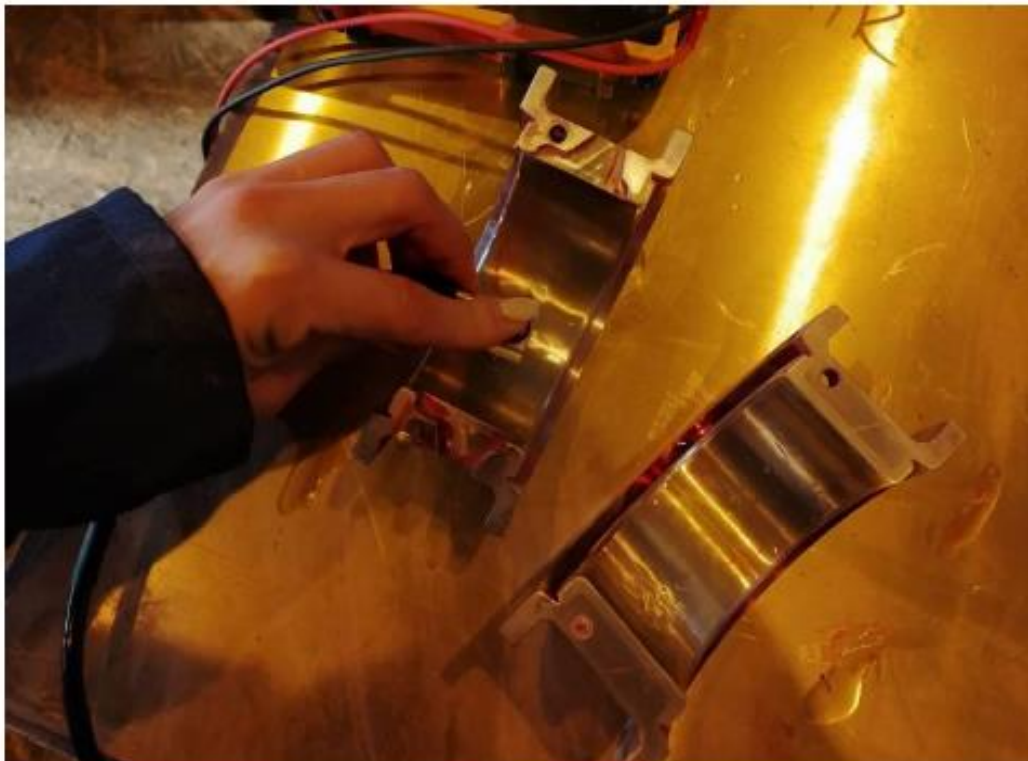
Provedenim ultrazvučnim ispitivanjem obje polovice radijalno-aksijalnog ležaja nisu pronađene nedozvoljene indikacije nevezivanja bijele kovine.

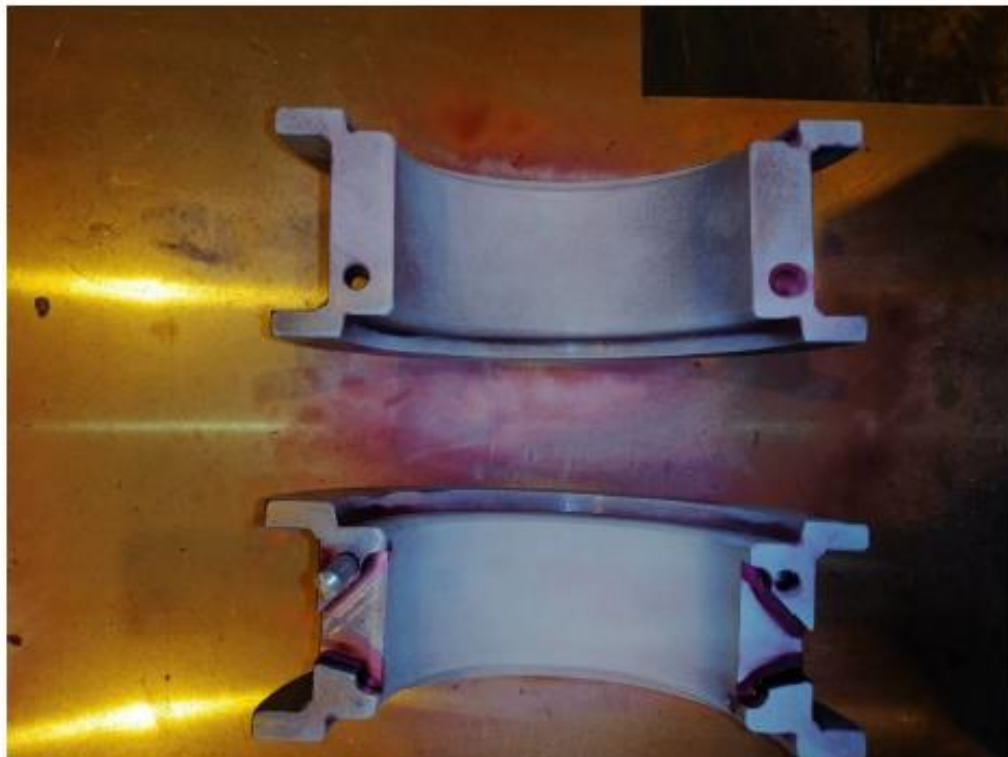
Penetranskom kontrolom obje polovice ležaja nisu uočene nedozvoljene indikacije rubnog nevezivanja, poroznosti ili pukotine na bijeloj kovini.
