# UTJECAJ NDT ISPITIVANJA NA ODRŽAVANJE TURBINSKOG POSTROJENJA

**Master's thesis / Specijalistički diplomski stručni**

**2019**

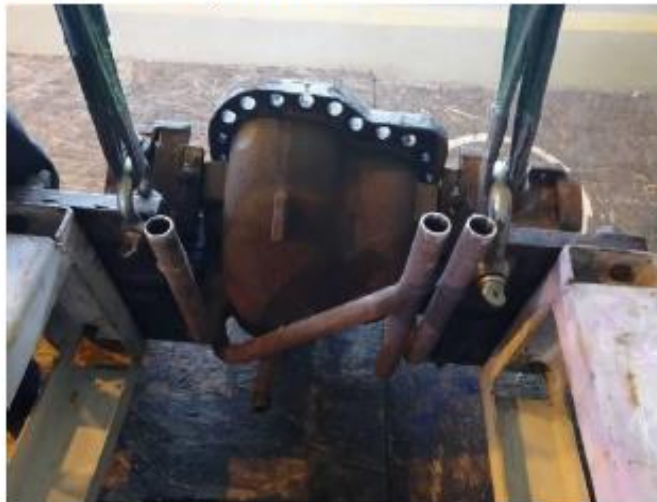
## Prikaz drenažnih cijevi na DP kućišta turbine

Izvršen je vizualni pregled donje i gornje polovice kućišta turbine. Na dosjednim ploham na obje polovice kućišta uočena su duboka oštećenja koja je potrebno sanirati. Uočene su i poroznosti i pukotine na drenažnim cijevima (DP kućišta). Potrebno odrezati oštećene cijevi i navariti nove.

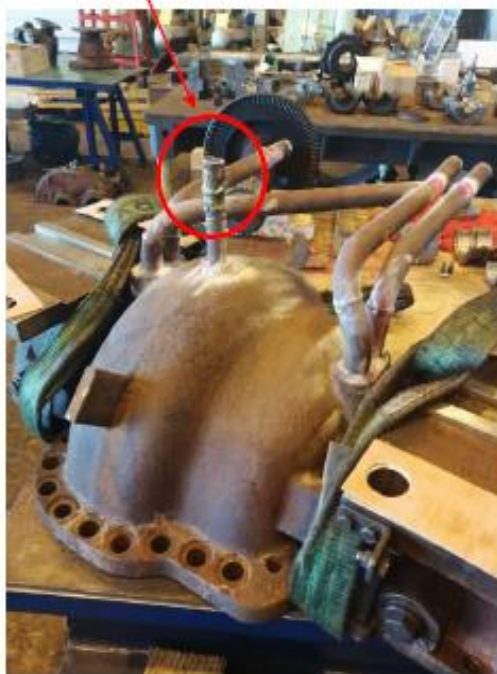
## Porozna drenažna cijev

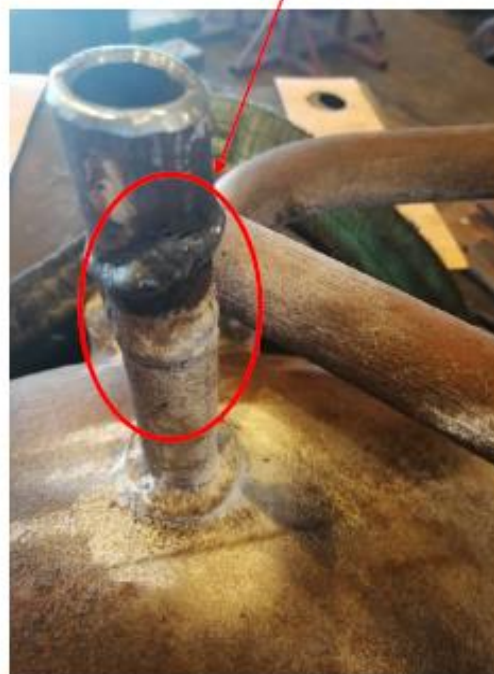
## Uvećani prikaz poroznosti

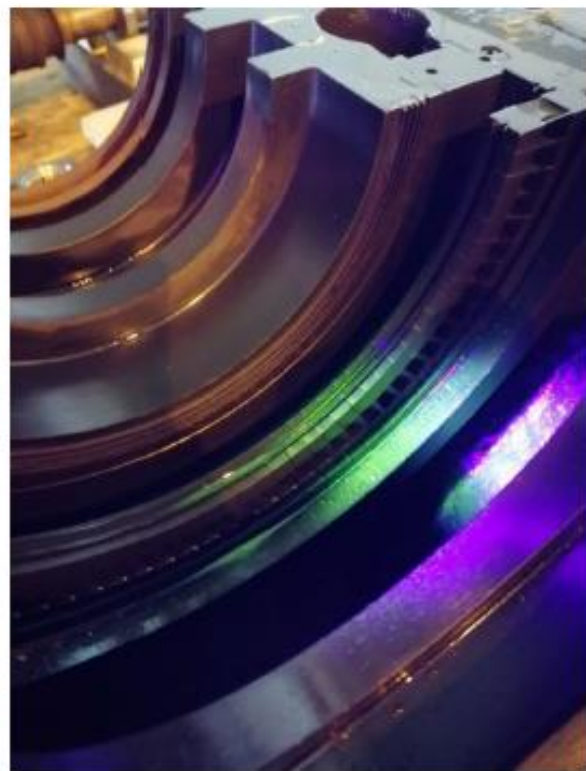
Magnetskom kontrolom dostupnog dijela skretnog aparata u donjoj i gornjoj polovici kućišta nisu uočene indikacije pukotina.

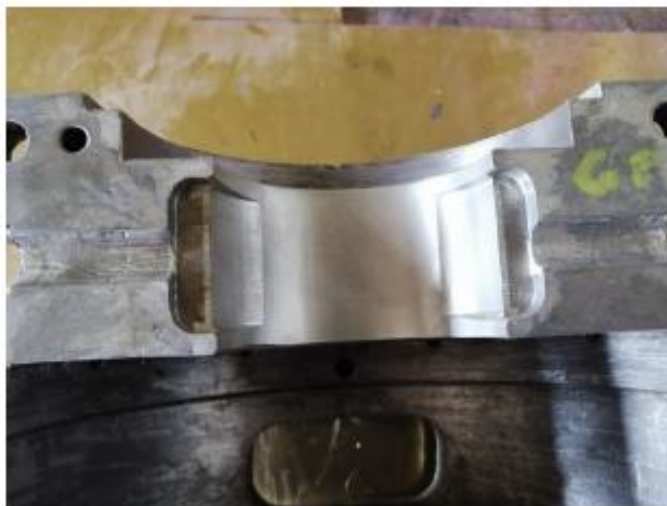
Gornja polovica

Izvršenim vizualnim pregledom obje polovice radijalnog dijela radijalno-aksijalnog ležaja na donjoj polovici ležaja uočeno je rubno oštećenje bijele kovine.

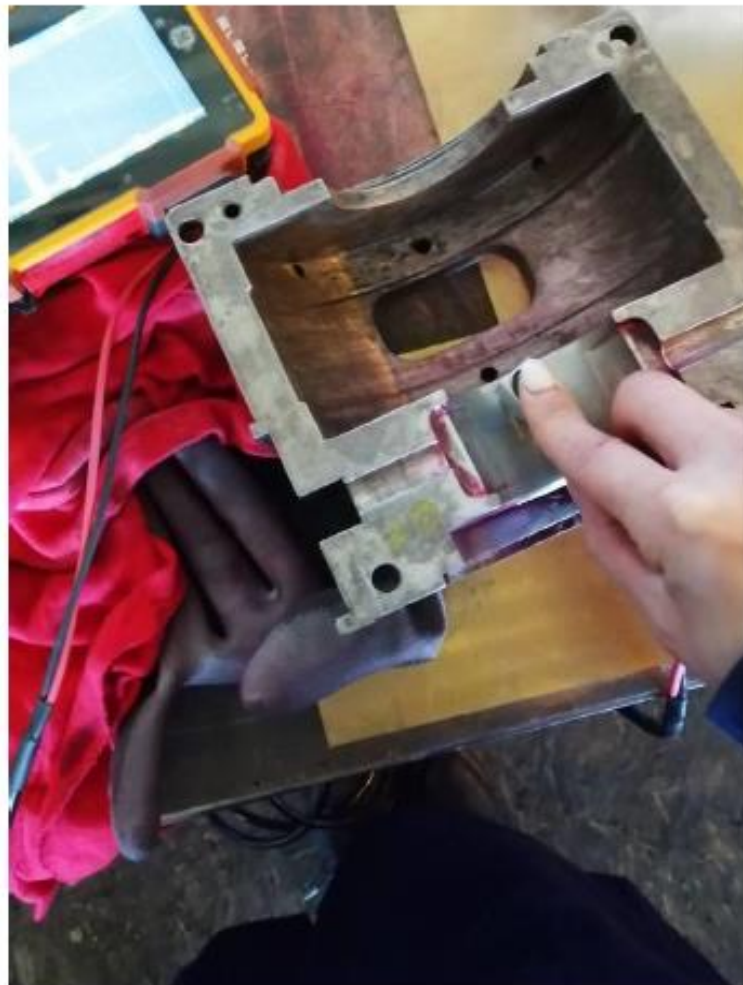
Provedenim ultrazvučnim ispitivanjem obje polovice radijalnog dijela radijalno-aksijalnog ležaja nisu pronađene nedozvoljene indikacije nevezivanja bijele kovine.

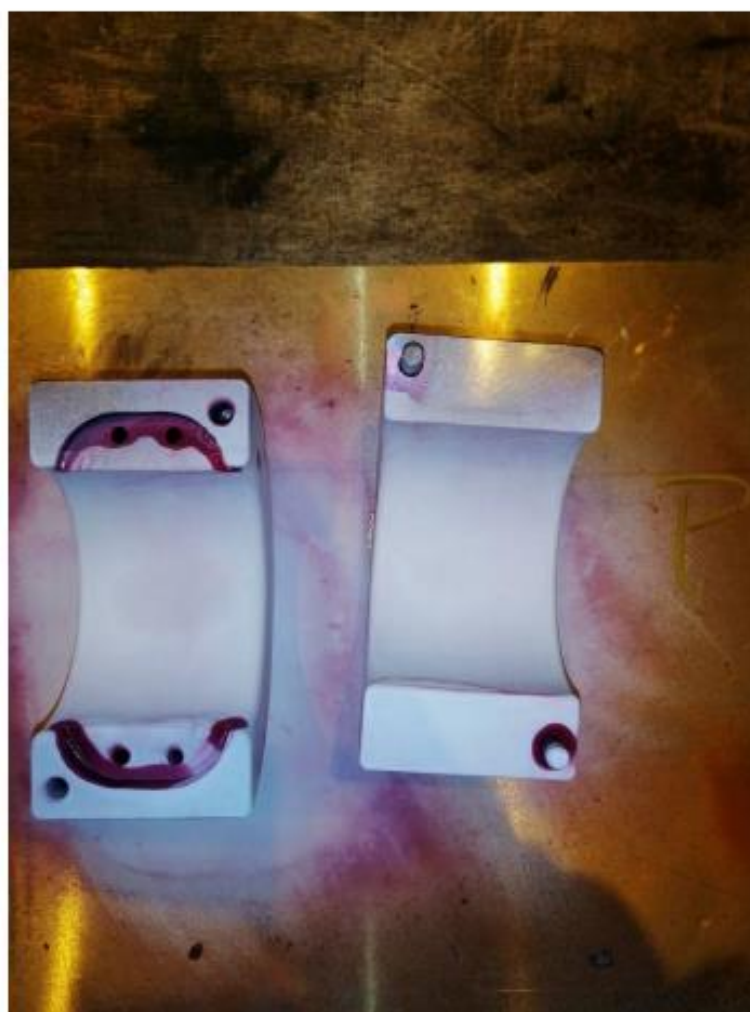
Penetranskom kontrolom obje polovice ležaja nisu uočene nedozvoljene indikacije rubnog nevezivanja, poroznosti ili pukotine na bijeloj kovini.

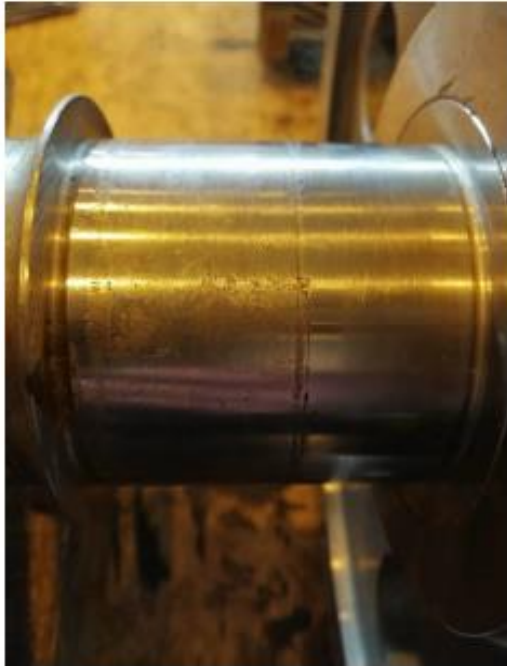
Prednji rukavac

Vizualnim pregledom gonjenog zupčanika reduktora na prednjem i stražnjem rukavcu su uočeni risevi. Na ozubljenju su uočeni mjestimični tragovi korozije. Brusiti rukavce i očistiti korozijske naslage.

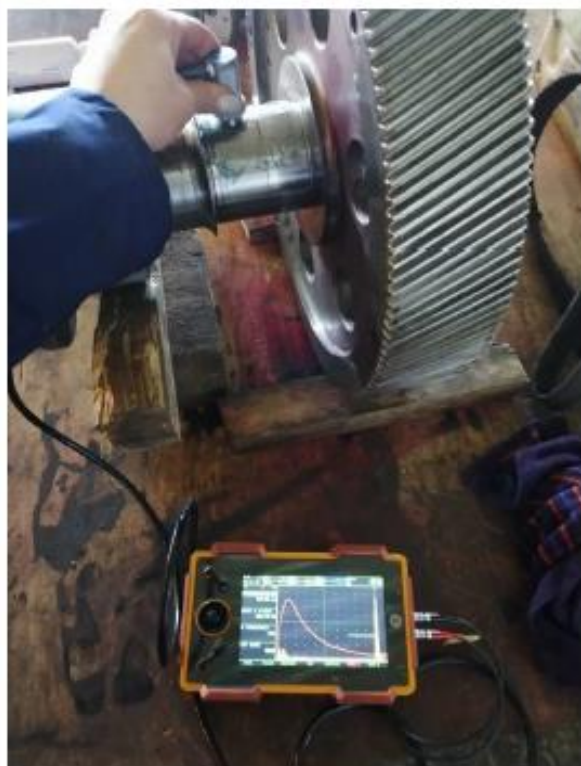
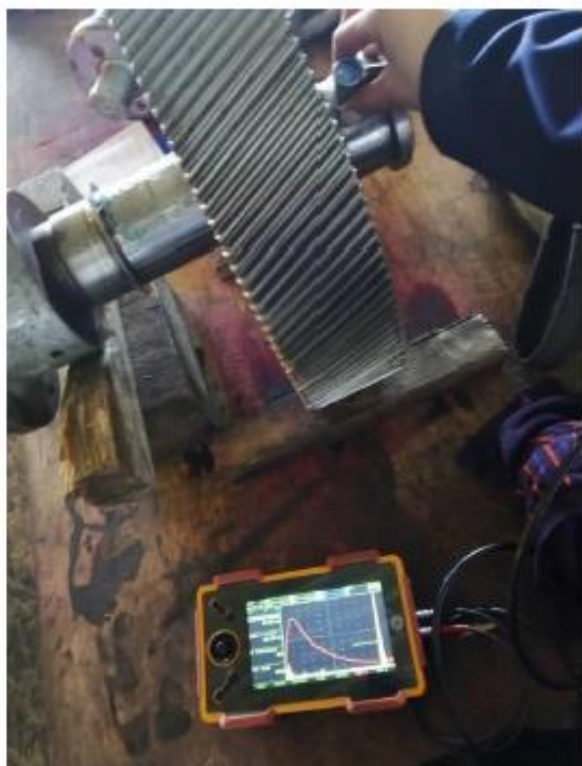
Provedenim ultrazvučnim ispitivanjem rukavaca gonjenog zupčanika reduktora nisu pronađene nedozvoljene indikacije.

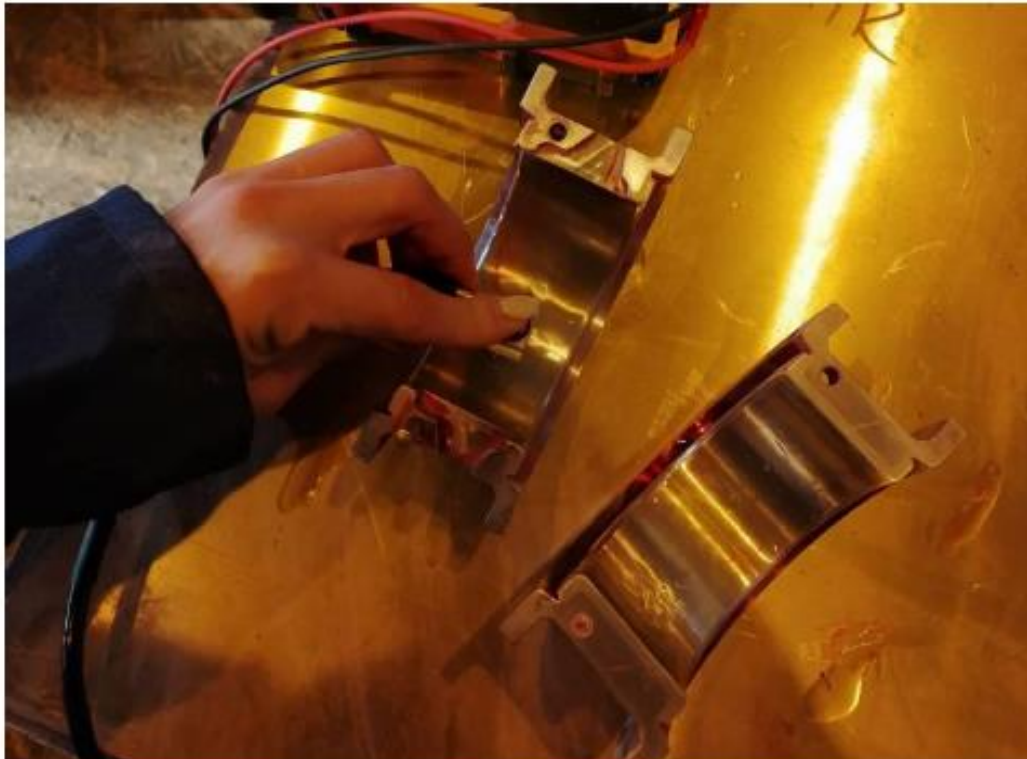
Provedenim ultrazvučnim ispitivanjem obje polovice radijalno-aksijalnog ležaja nisu pronađene nedozvoljene indikacije nevezivanja bijele kovine.
