# UTJECAJ NDT ISPITIVANJA NA ODRŽAVANJE TURBINSKOG POSTROJENJA

**Trgovčić, Antonija**

**Master's thesis / Specijalistički diplomski stručni**

NDT kontrola je izvršena u razdoblju 19.04.-06.05.2019. u prostorijama TTK.

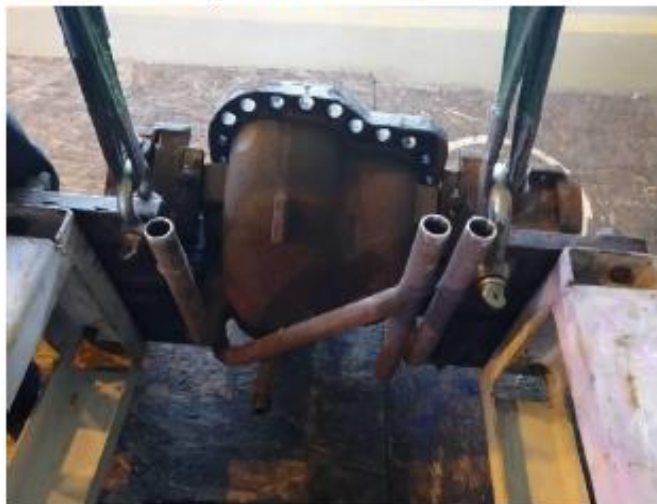
## Prikaz drenažnih cijevi na DP kućišta turbine

Izvršen je vizualni pregled donje i gornje polovice kućišta turbine. Na dosjednim ploham na obje polovice kućišta uočena su duboka oštećenja koja je potrebno sanirati. Uočene su i poroznosti i pukotine na drenažnim cijevima (DP kućišta). Potrebno odrezati oštećene cijevi i navariti nove.

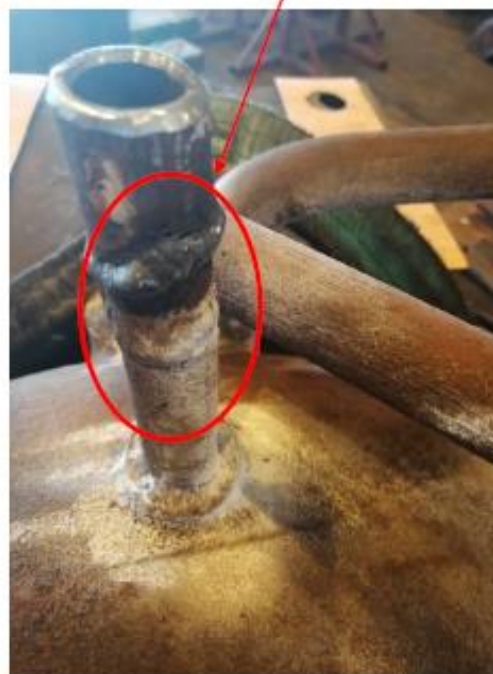
## Uvećani prikaz poroznosti

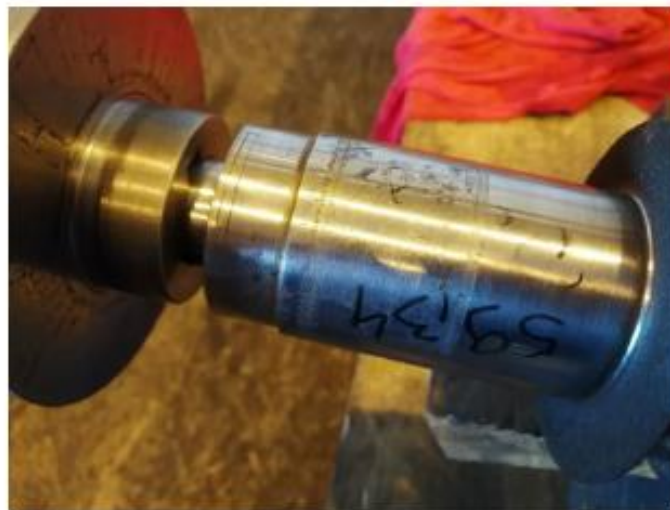
Vizualnim pregledom rotora turbine uočeni su risevi na prednjem i stražnjem rukavcu koje je potrebno ispolirati te nekoliko savnutih lopatica na Curtis A kolu.

*Risevi na prednjem rukavcu*

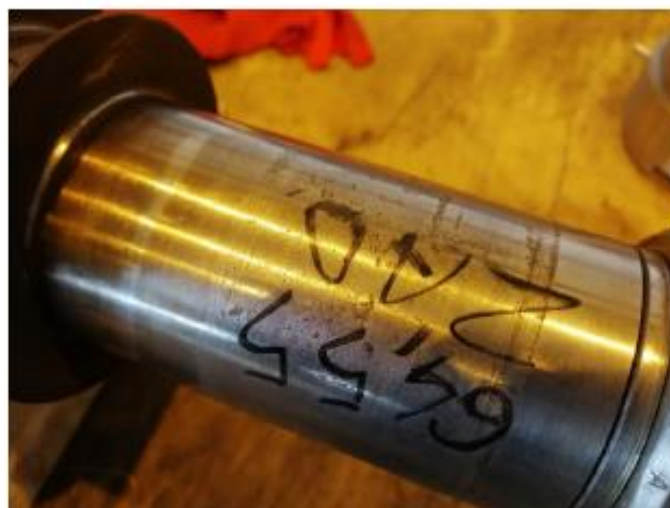
*Risevi na stražnjem rukavcu*

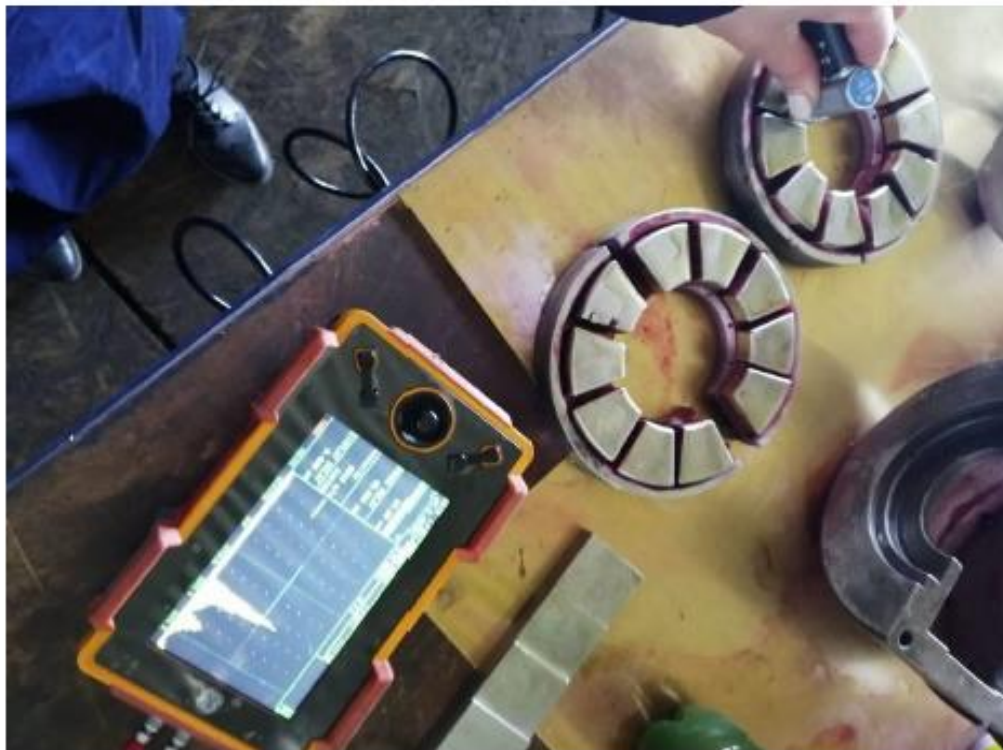
Provedenim ultrazvučnim ispitivanjem radnih segmenata radijalno-aksijalnog ležaja nisu pronađene nedozvoljene indikacije nevezivanja bijele kovine.

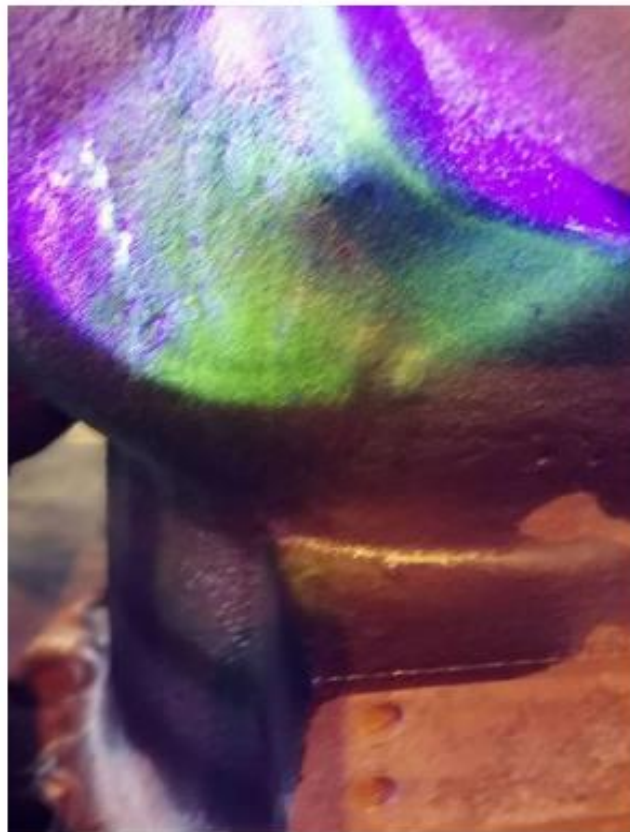
Magnetskom kontrolom prijelaznih radijusa na kućištu BZV-a nisu uočene indikacije pukotina. Uočena su oštećenja na ulaznom dijelu koja su obrađena u izvještaju VT kontrole.

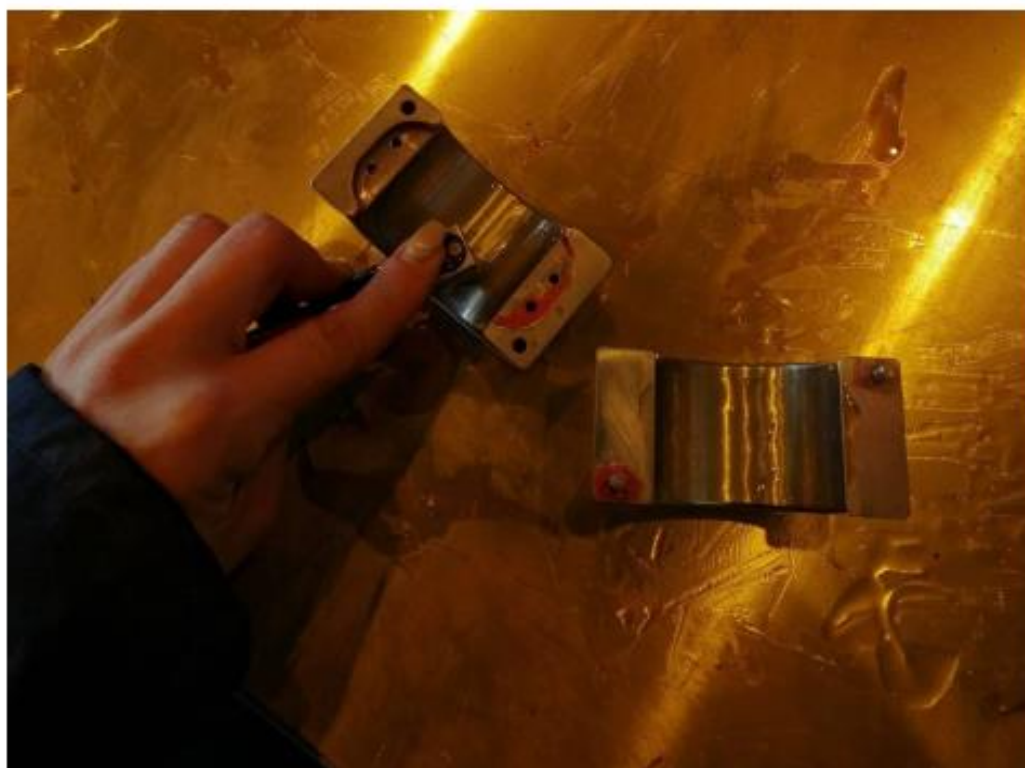
Provedenim ultrazvučnim ispitivanjem obje polovice radijalnog ležaja nisu pronađene nedozvoljene indikacije nevezivanja bijele kovine.
