REMONT NIZVODNOG TURBINSKOG ZATVARAČA NA AGREGATU "A" U HE ČAKOVEC

**Remont nizvodnog turbinskog
zatvarača na Agregatu "A" u HE
Čakovec**

**Overhaul of the downstream turbine
shutter at Unit „A“ of HPP Čakovec**

Završni rad

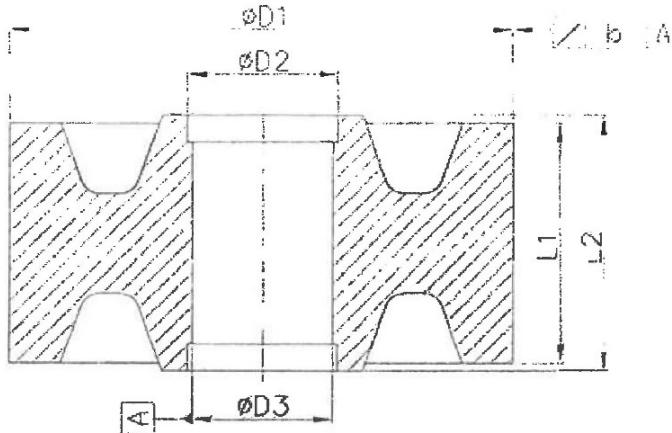
kor. 7

Kota	Konstr.	Izmjereno
ØD1	400 js10	399,71
ØD2	120 H8	120,03
ØD3	112 H7	112,02
b	0,1	0,06
L1	190	189,90
L2	202	202,0

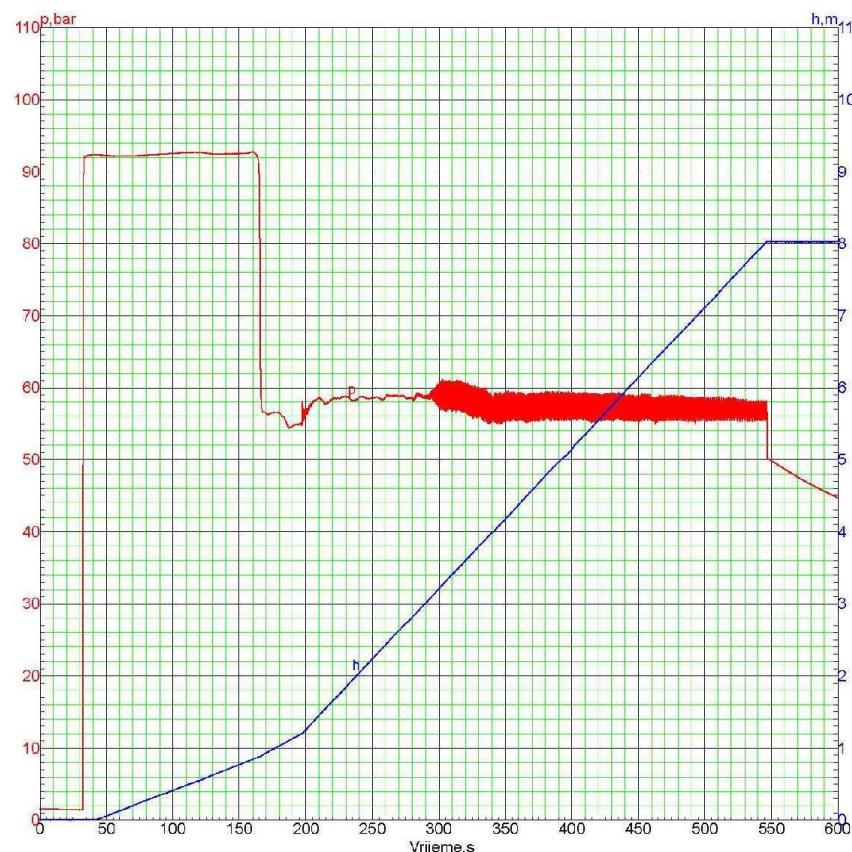
Dijagram 3. Dijagram tlaka i hoda zatvarača prilikom drugog otvaranja

- 1. gradijent: 0-1,2 m za 153 s (0,78 cm/s)
- 2. gradijent: 1,2-8 m za 350 s (2,23 cm/s)
- Ukupno vrijeme otvaranja: 503 s

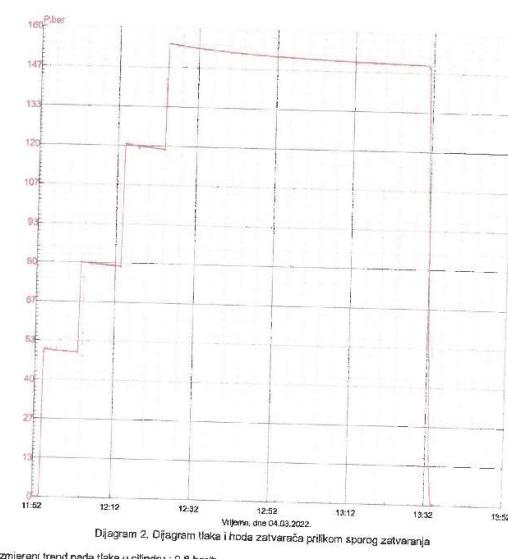
Slika 4.22 Izvještaj o tlačnoj probi servomotora

TurboCom	HE ČAKOVEC - servomotor nizvodnog zatvarača agregata A nakon remonta	Izvještaj broj: TCI.22.008
-----------------	---	-------------------------------

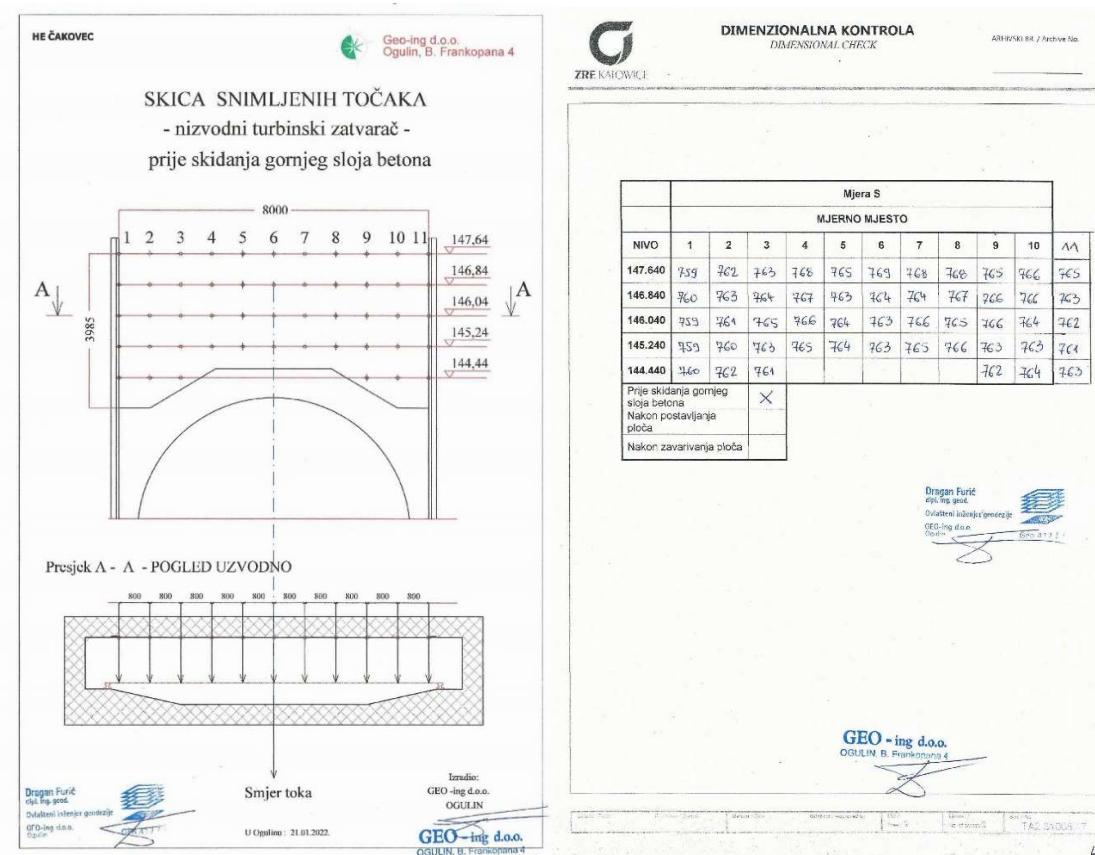
Slika 4.23 Geodetski snimak i referentne točke brtveće stijene

Prije zamjene tračnica i prije početka radova na brtvećoj stijeni potrebno je obaviti mjerjenja s ciljem usporedbe stanja prije i nakon provedenog remonta. Mjerena su potrebna da bi se potvrdile zahtijevane dimenzije odnosno osigurao isti položaj novih dijelova tokom i nakon izvođenja sanacije brtveće stijene, kliznih ubetoniranih površina i tračnica u niši zatvarača. Kod prvog mjerjenja potrebno je odrediti i označiti referentne točke kako bi se olakšala montaža novih šina i novih limova brtveće stijene sa ciljem postizanja zahtijevanih dimenzija i ravnosti.

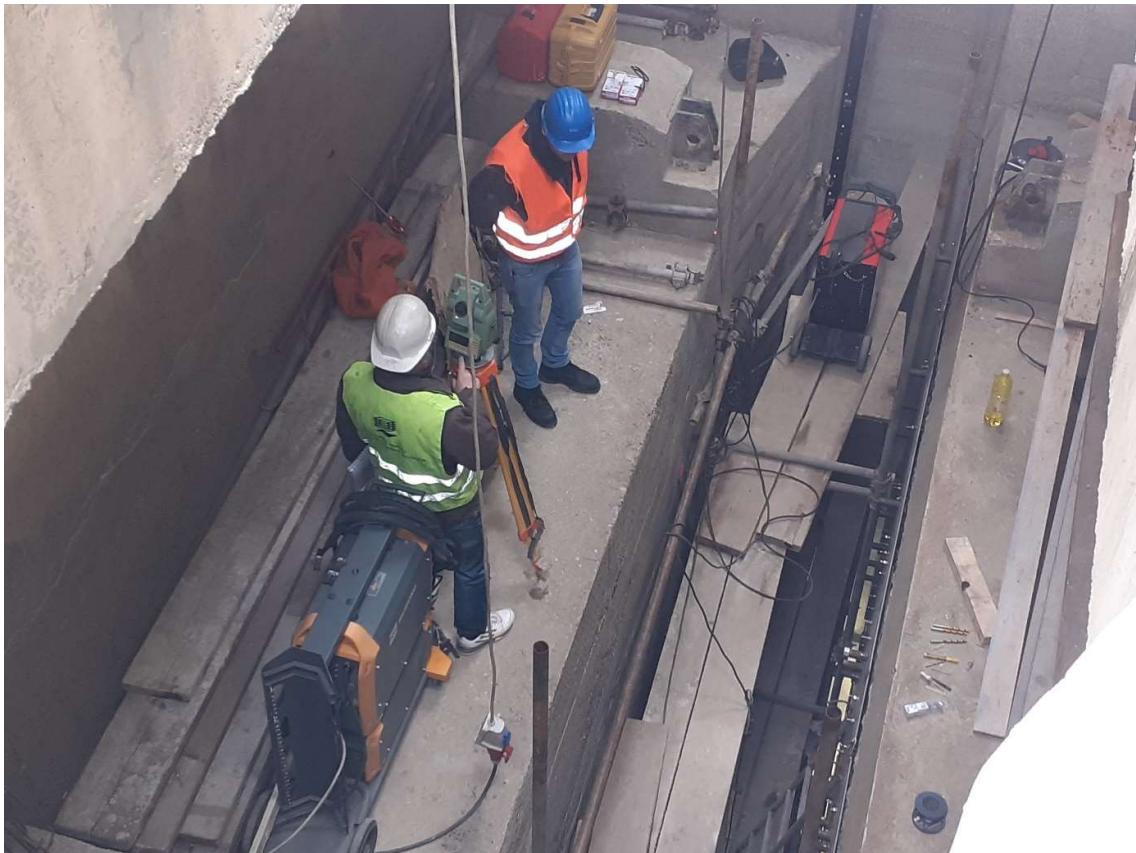
Slika 4.27 Geodetsko snimanje položaja i ravnosti novih ploča i novih tračnica

Nakon postavljanja i zavarivanja ploča a prije ubrizgavanja betona iza ploča brtveće stijene potrebno je uraditi geodetska snimanja položaja ploča i novih tračnica. Cilj snimanja je da se potvrde zahtijevane dimenzije i položaj novih ploča brtveće stijene i novih tračnica nakon sanacije. Geodetski izvještaj je ujedno i potvrda ravnosti i točnosti položaja novih ploča i novih tračnica u usporedbi sa starima.

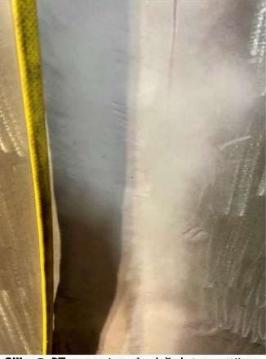
Slika 1. PT zavara između ploča brtvene stijene

Slika 2. PT zavara između ploča brtvene stijene

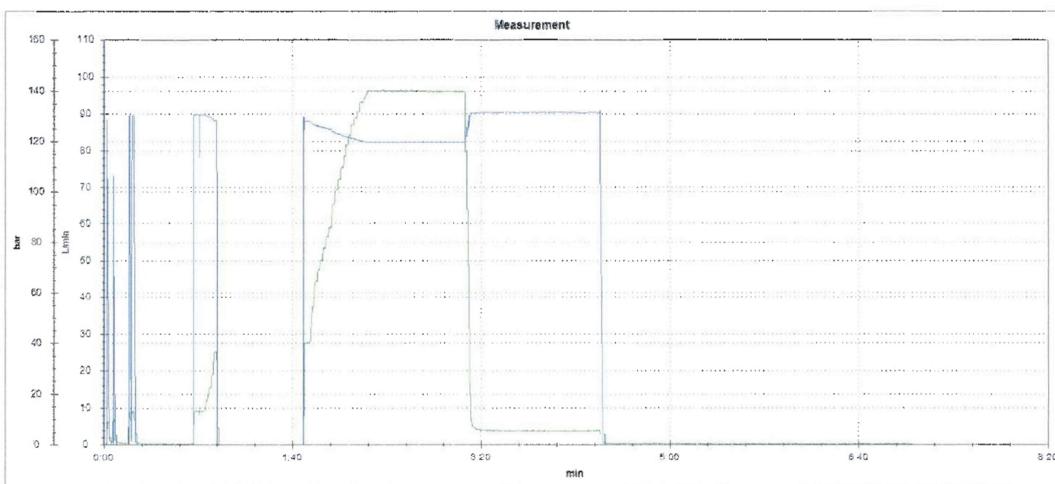
Slika 1 Pumpa 1 na el. ormaru

$P_0 = 5,5 \text{ bar}$, $Q = 90,2 \text{ l/min}$

- a) pražnjenje i čišćenje spremnika ulja, popravak antikorozivne zaštite te zamjena filtara ulja
- b) servis obje pumpe (demontaža i defektaža radnih elemenata pumpe, zamjena brtvi i ispitivanje karakteristika, te mjerjenje otpora izolacije elektromotora)
- c) dobava i zamjena ulja u sustavu
- d) zamjena brtvi i ispitivanje tlaka i protoka pumpi

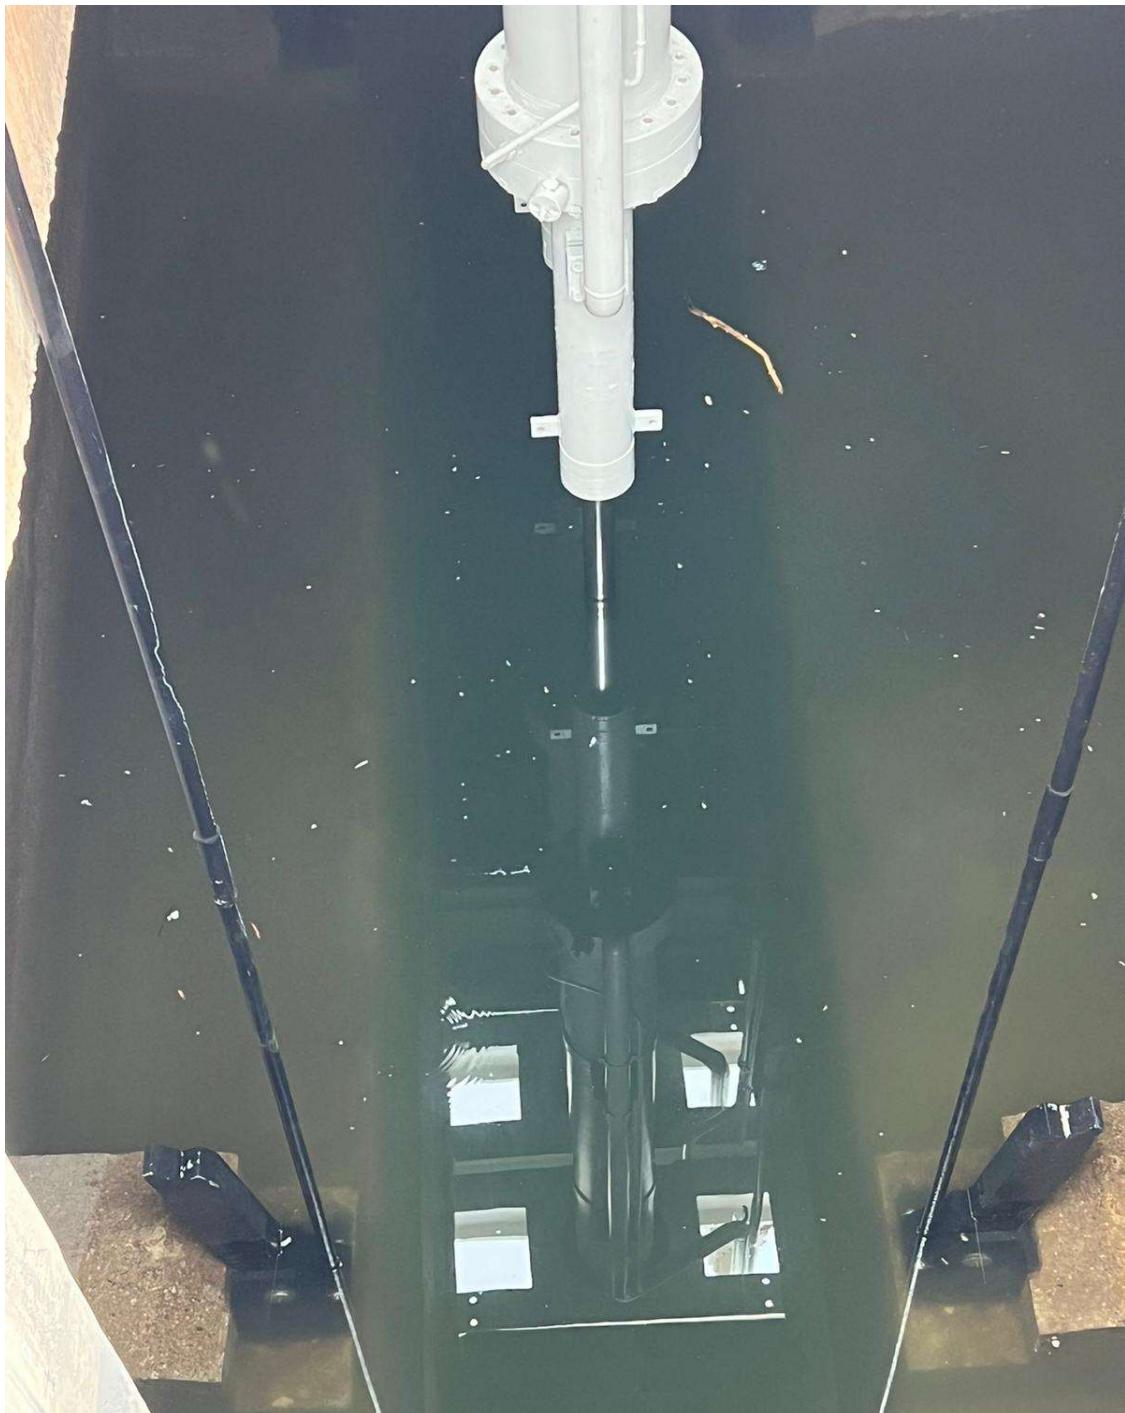
Slika 5.1 Mokra proba zatvarača (ispitivanja kod punog protočnog trakta)

Dimenzionalne kontrole svih traženih veličina obavljene su paralelno sa izvođenjem svake etape radova i po završetku svih radova te su u projektiranim granicama, dok je vizualnim pregledima utvrđen uredan rad i potpuno brtvljenje zatvarača.
