# REMONT NIZVODNOG TURBINSKOG ZATVARAČA NA AGREGATU "A" U HE ČAKOVEC

**Undergraduate thesis / Završni rad**

**2023**

**Overhaul of the downstream turbine  
shutter at Unit „A“ of HPP Čakovec**

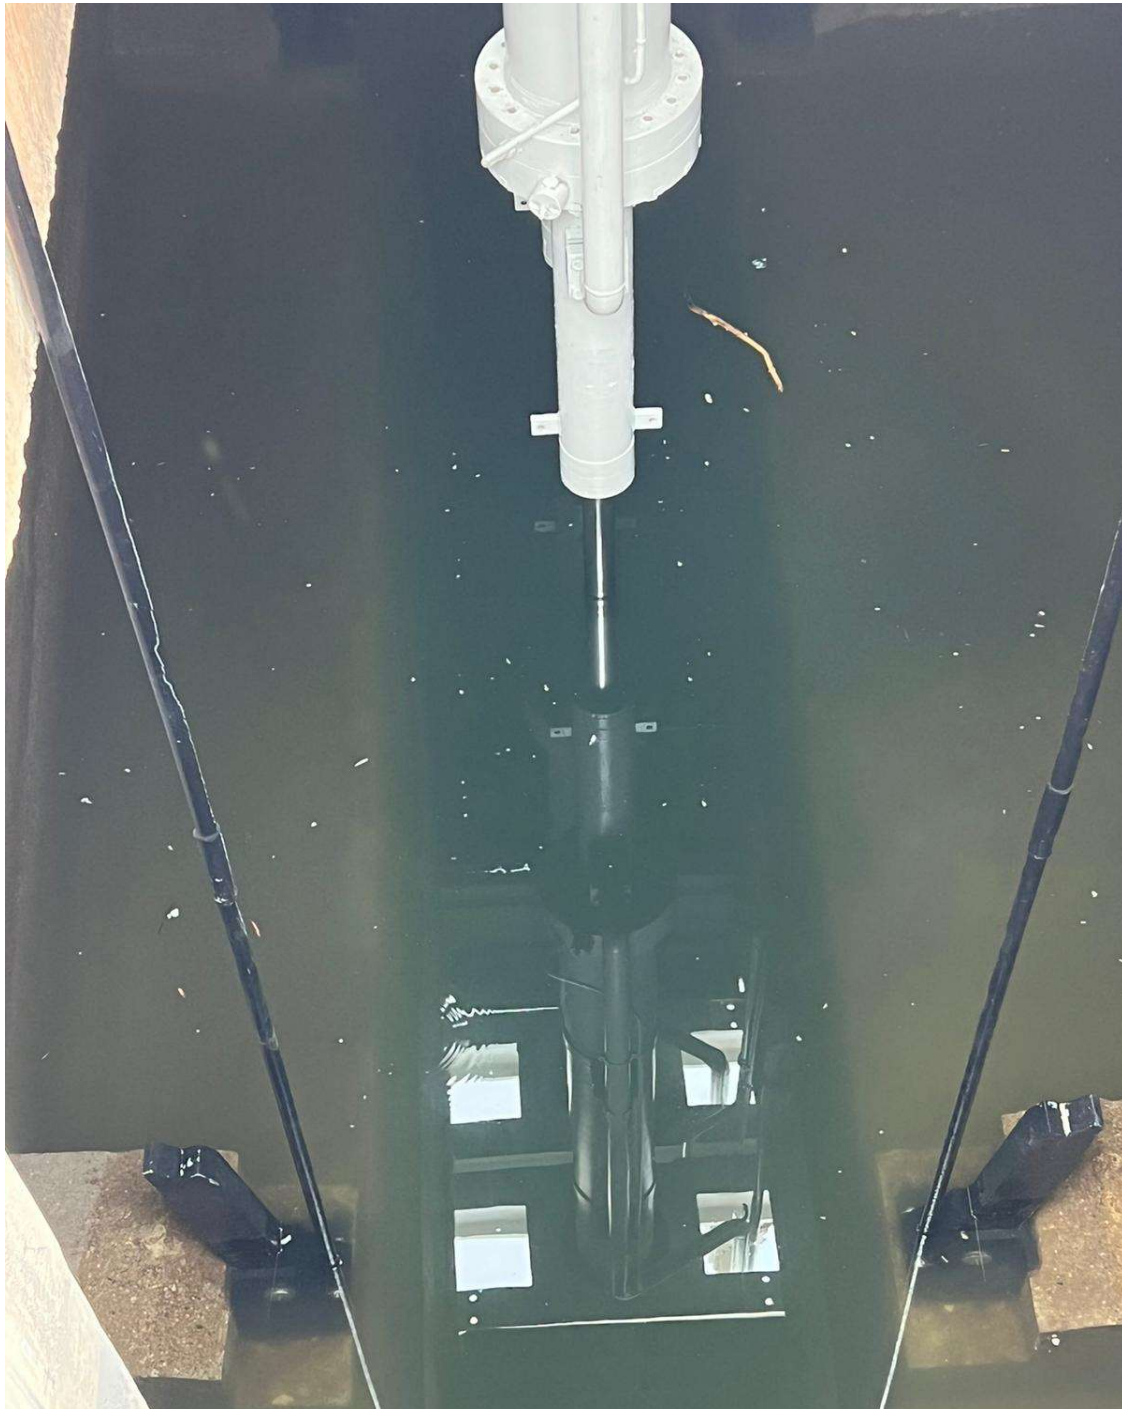
Dimenzionalne kontrole svih traženih veličina obavljene su paralelno sa izvođenjem svake etape radova i po završetku svih radova te su u projektiranim granicama, dok je vizualnim pregledima utvrđen uredan rad i potpuno brtvljenje zatvarača.

**Slika 5.1** Mokra proba zatvarača (ispitivanja kod punog protočnog trakta)
