# REMONT NIZVODNOG TURBINSKOG ZATVARAČA NA AGREGATU "A" U HE ČAKOVEC

**Remont nizvodnog turbinskog  
zatvarača na Agregatu "A" u HE  
Čakovec**

**Overhaul of the downstream turbine  
shutter at Unit „A“ of HPP Čakovec**

Završni rad

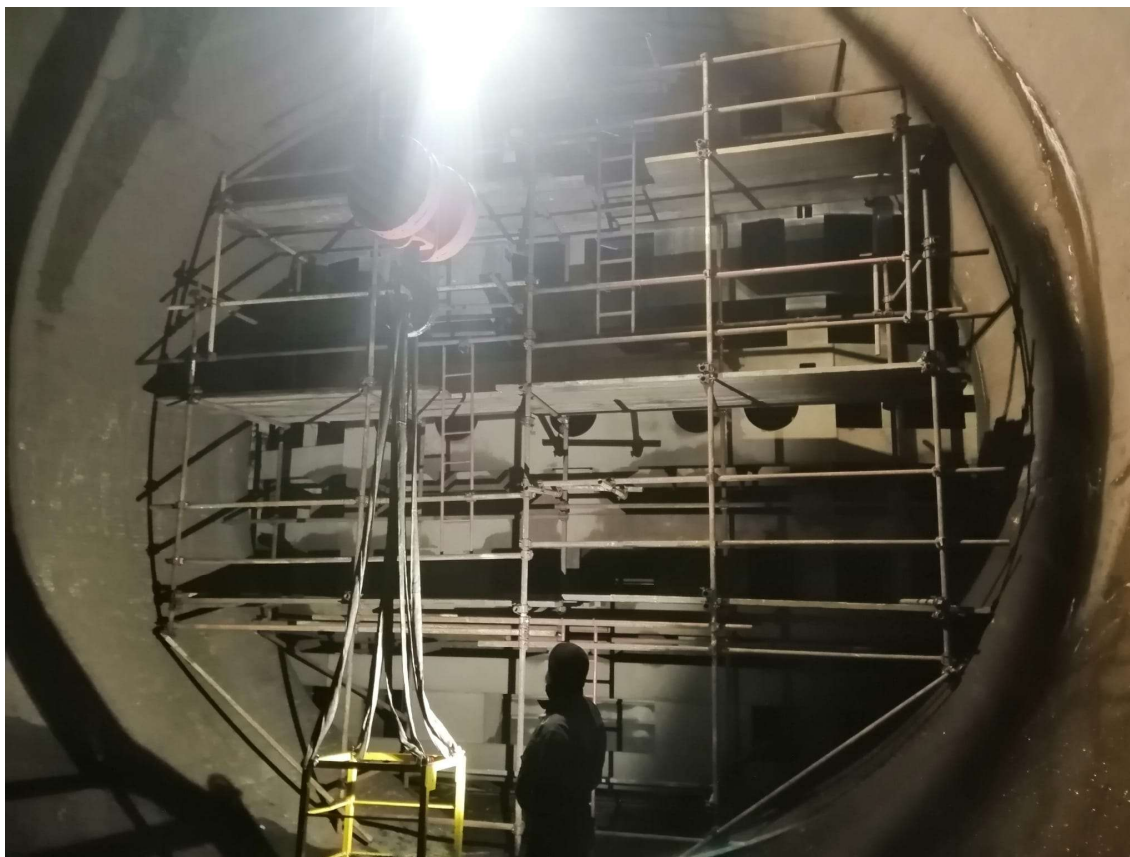
**Slika 4.13** Skela u usisnoj cijevi agregata A

Skela za remont nizvodnog turbinskog zatvarača je morala biti postavljena u dvije etape. U prvoj etapi za potrebe demontaže servomotora i segmenata zatvarača skela je postavljena u usisnoj cijevi kružnog presjeka. U drugoj etapi radova nakon demontaže i vađenja servomotora i segmenata zatvarača van niše zatvarača skela je dograđena i postavljena u samoj niši zatvarača i koja je nužna za geodetska i ostala mjerenja, za obavljanje radova na pregledu i sanaciji vodilica, za radove na tračnicama za oslanjanje kotača i za radove na kliznoj brtvećoj stijeni.
