Dario Kolar

**Remont nizvodnog turbinskog
zatvarača na Agregatu "A" u HE
Čakovec**

**Overhaul of the downstream turbine
shutter at Unit „A“ of HPP Čakovec**

Završni rad

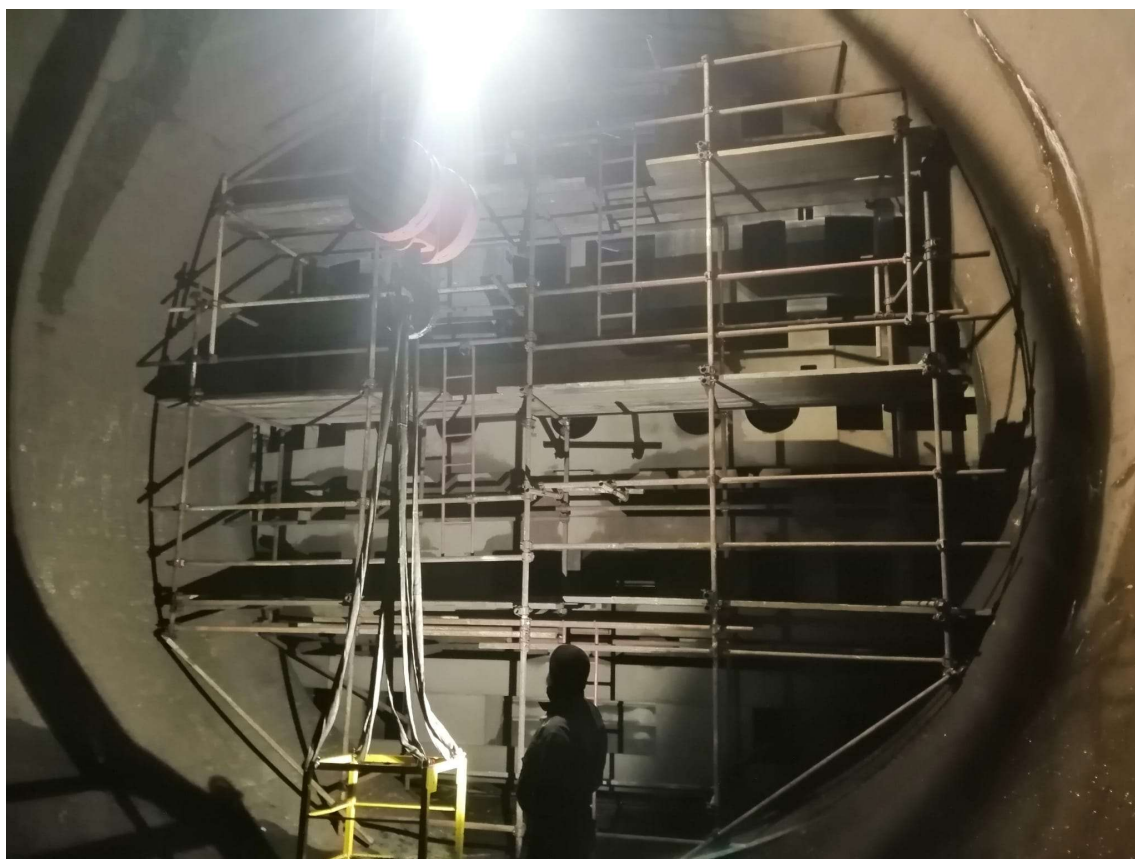
Skela za remont nizvodnog turbinskog zatvarača je morala biti postavljena u dvije etape. U prvoj etapi za potrebe demontaže servomotora i segmenata zatvarača skela je postavljena u usisnoj cijevi kružnog presjeka. U drugoj etapi radova nakon demontaže i vađenja servomotora i segmenata zatvarača van niše zatvarača skela je dograđena i postavljena u samoj niši zatvarača i koja je nužna za geodetska i ostala mjerenja, za obavljanje radova na pregledu i sanaciji vodilica, za radove na tračnicama za oslanjanje kotača i za radove na kliznoj brtvećoj stijeni.

Slika 4.13 Skela u usisnoj cijevi agregata A

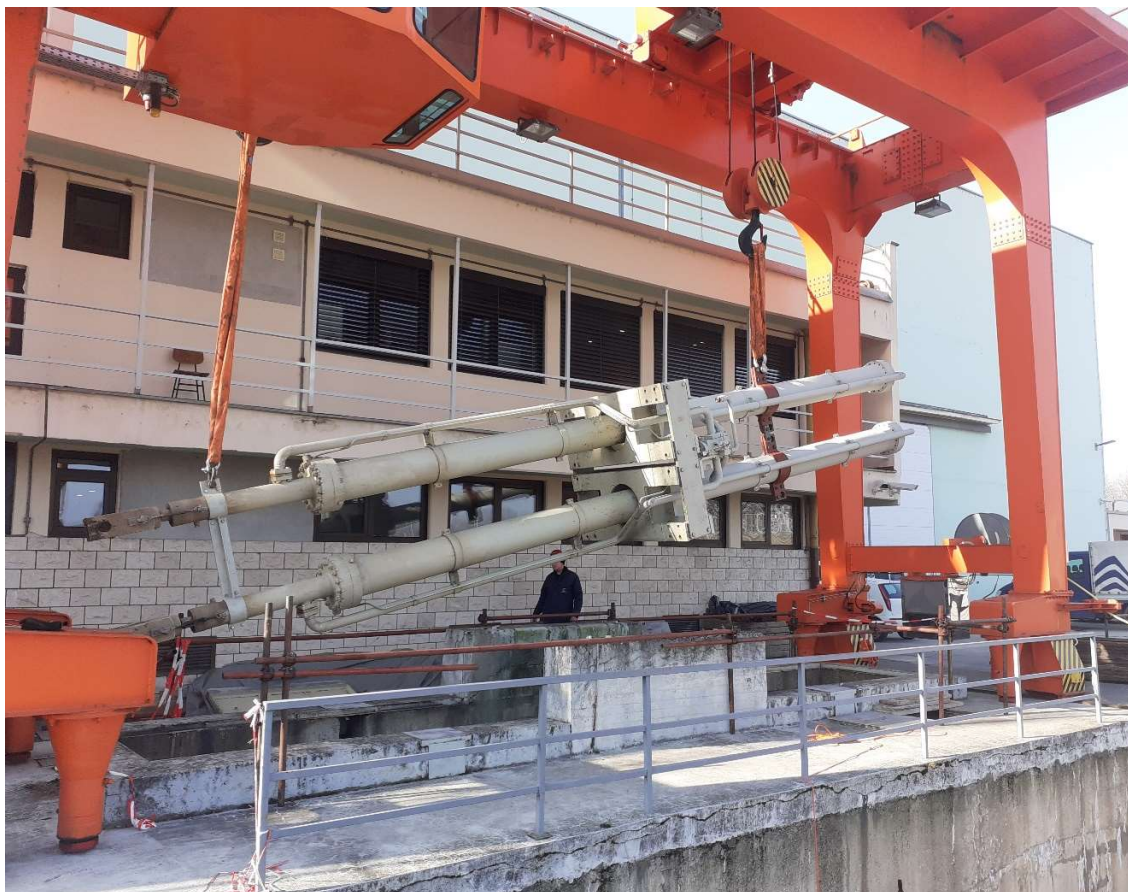
Slika 4.16 Izvlačenje servomotora portalnom dizalicom

- turbinski zatvarač mora biti u donjem položaju na svom brtvenom pragu
- servomotor treba biti mehanički zaustavljen
- sljedi otpajanje klipnjača servomotora od srednje table zatvarača demontažom vijaka M14 i svornjaka
- klipnjače servomotora se uvlače i blokiraju u krajnjem gornjem položaju
- na dva predviđena mjesta na servomotoru se montiraju naprave (uške) za dizanje

- f) prazni se ulje iz kompletnog hidrauličkog sustava
- g) slijedi odvajanje cjevovoda od servomotora
- h) nakon toga potrebno je odvojiti servomotor od postolja
- i) izvlačenje servomotora iz niše uz pomoć dva vitla portalne dizalice i odlaganje na mjesto za utovar

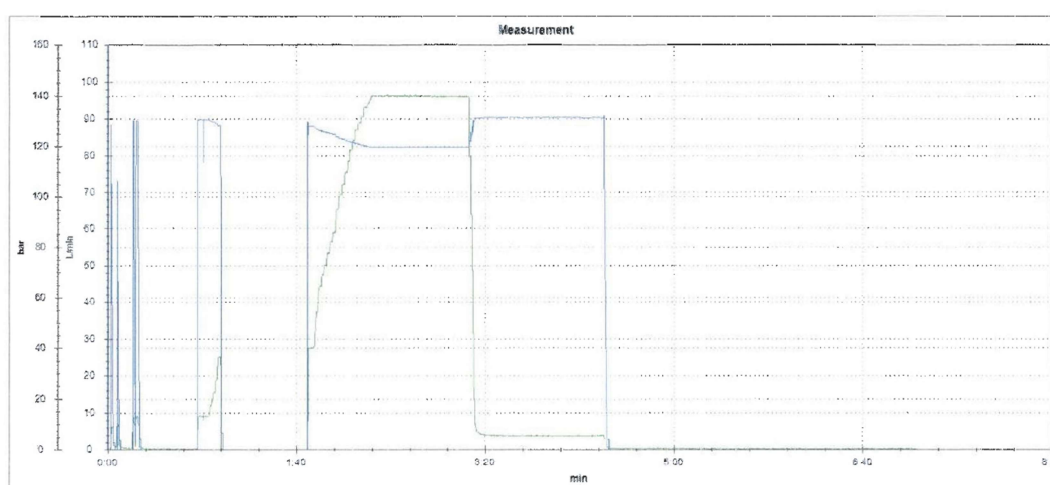
Slika 1 Pumpa 1 na el. ormaru

$P_0 = 5,5 \text{ bar}$, $Q = 90,2 \text{ l/min}$

- a) pražnjenje i čišćenje spremnika ulja, popravak antikorozivne zaštite te zamjena filtera ulja
- b) servis obje pumpe (demontaža i defektaža radnih elemenata pumpe, zamjena brtvi i ispitivanje karakteristika, te mjerenje otpora izolacije elektromotora)
- c) dobava i zamjena ulja u sustavu
- d) zamjena brtvi i ispitivanje tlaka i protoka pumpi
