**Remont nizvodnog turbinskog
zatvarača na Agregatu "A" u HE
Čakovec**

**Overhaul of the downstream turbine
shutter at Unit „A“ of HPP Čakovec**

Završni rad

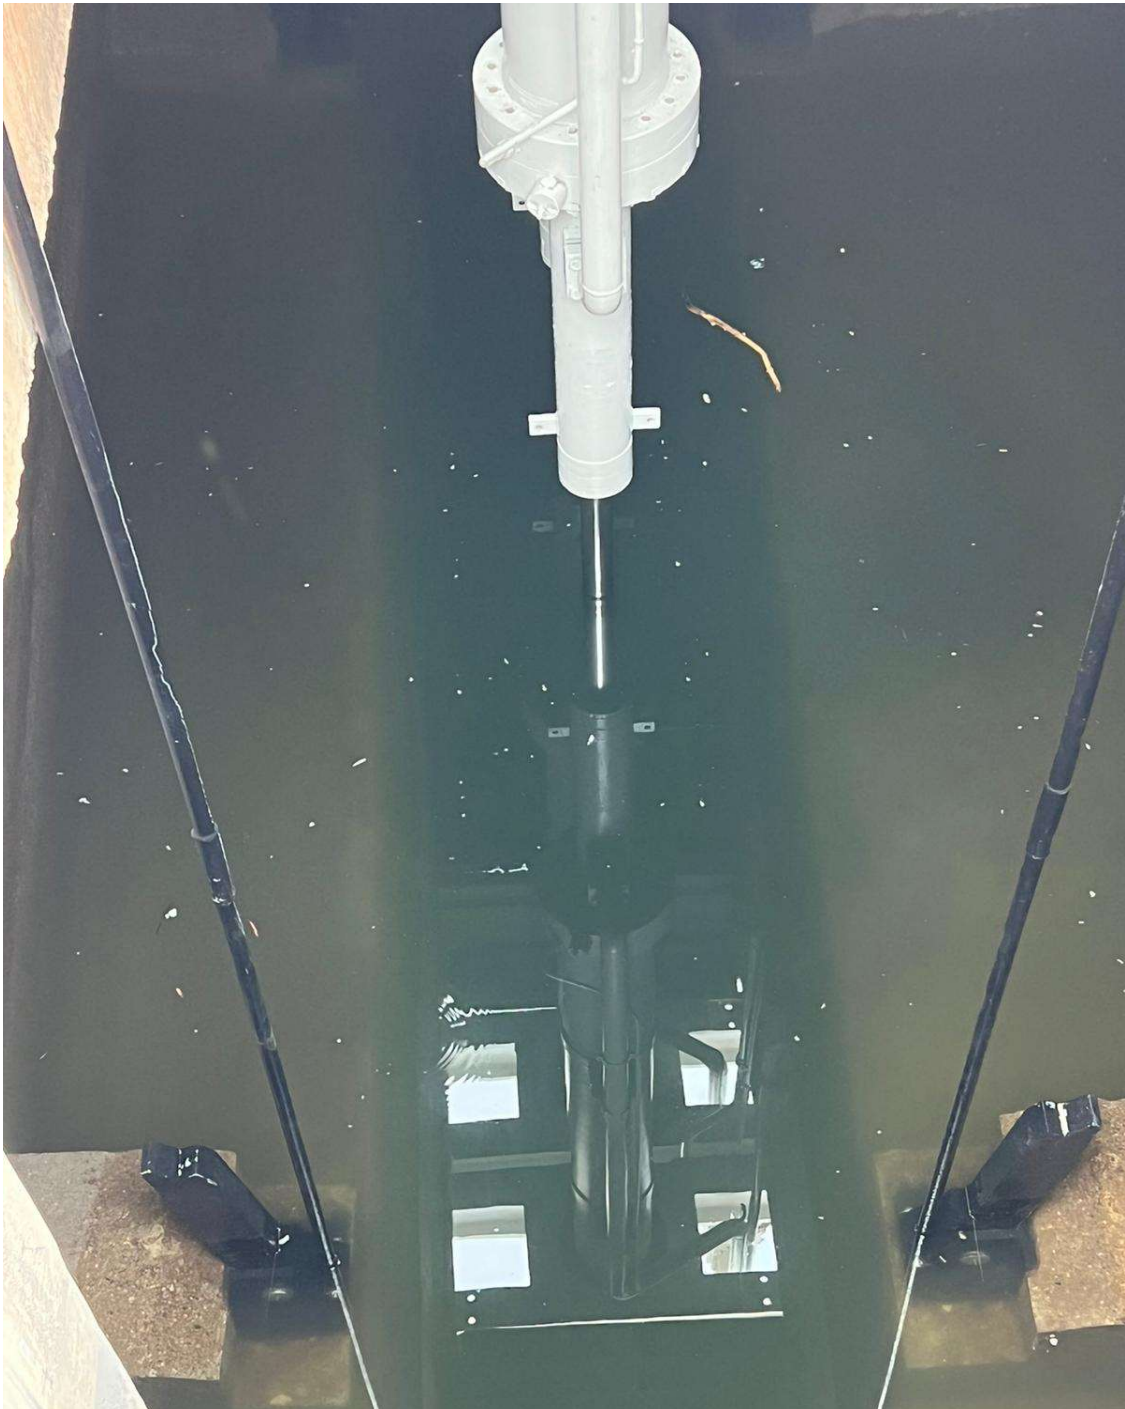
Dimenzionalne kontrole svih traženih veličina obavljene su paralelno sa izvođenjem svake etape radova i po završetku svih radova te su u projektiranim granicama, dok je vizualnim pregledima utvrđen uredan rad i potpuno brtvljenje zatvarača.

Slika 5.1 Mokra proba zatvarača (ispitivanja kod punog protočnog trakta)
