PREVENCIJSKI PROPUSTI I UZROCI NASTANKA POŽARA U HOTELIMA

ZAVRŠNI RAD

Karlovac, 2023.

PREVENTIVE FAILURES AND CAUSES OF FIRE IN HOTELS

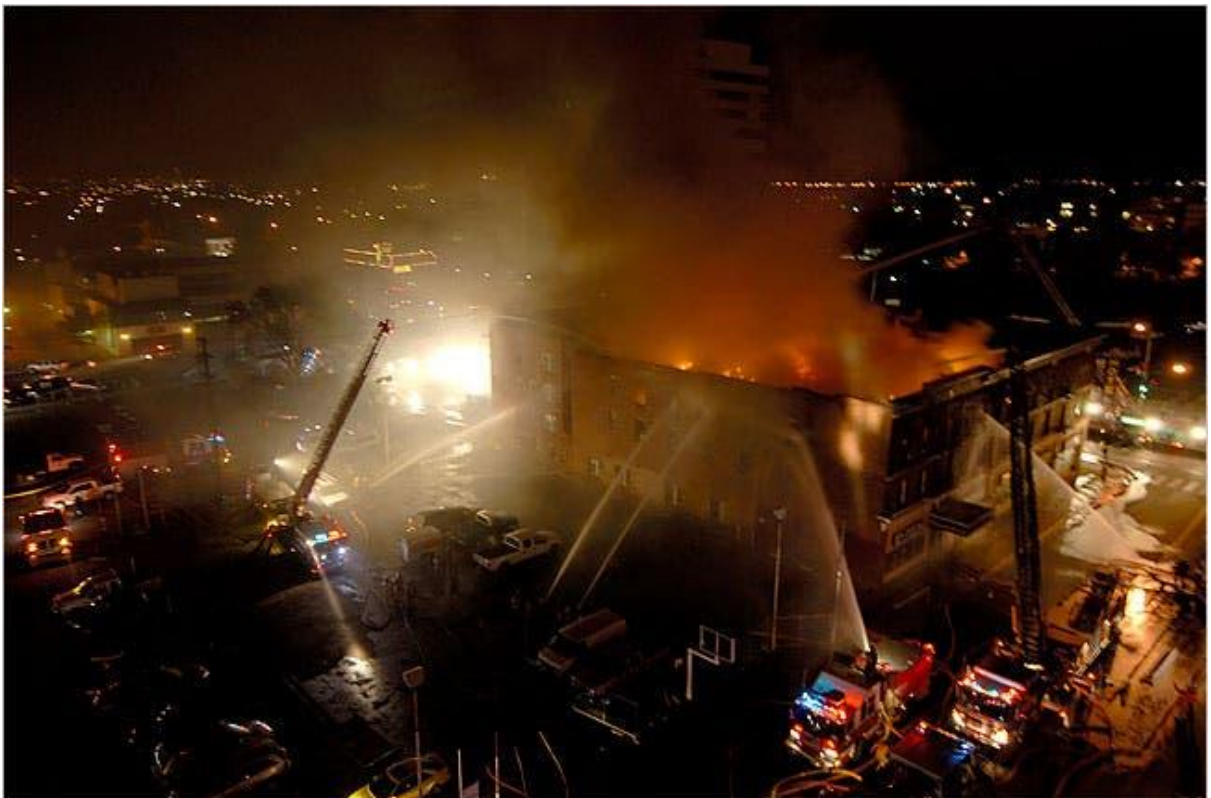
Slika 8. Fotografija gašenja požara na kojoj je vidljiv dio korištene vatrogasne opreme [9]

Dodatnu opremu za spašavanje u ovakvim situacijama je osigurala organizacija „*Contractors Auxiliary*“. U gašenju i sprječavanju širenja požara sudjelovale su 72 osobe, s 16 vatrogasnih vozila, kamionima s ljestvama, kamionom s hidrauličkim sustavom i košarom, te običnim ljestvama (Slika 8.).
