PREVENCIJSKI PROPUSTI I UZROCI NASTANKA POŽARA U HOTELIMA

ZAVRŠNI RAD

PREVENTIVE FAILURES AND CAUSES OF FIRE IN HOTELS

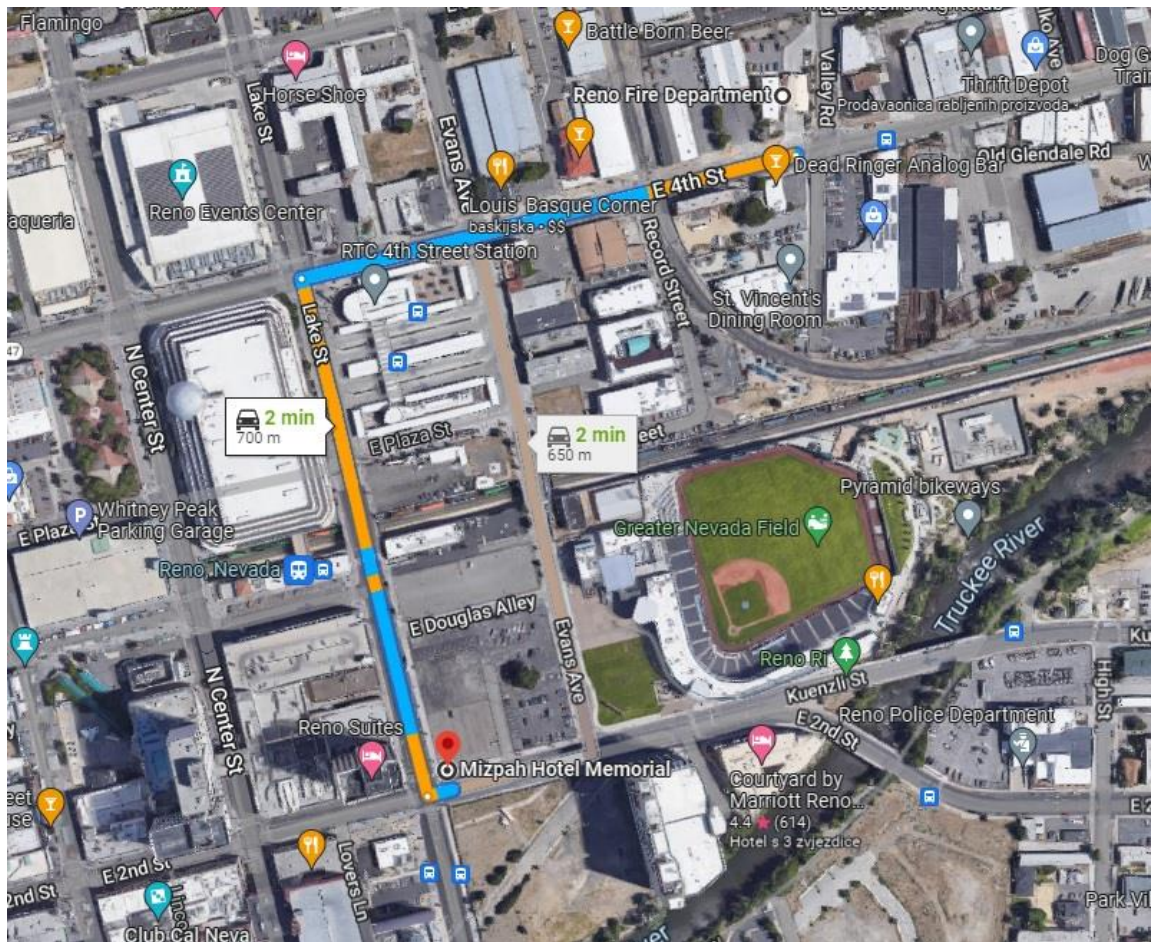
Građevina je udaljena od postrojbe Reno fire department oko 700 m (Slika 15.), što bi značilo da je vrijeme potrebno do dolaska i početka gašenja požara otprilike 2 minute.

Slika 15. Udaljenost hotela Mizpah i vatrogasne postaje [11]
