**UZROCI I PREVENCIJA POŽARA U  
HOTELIMA  
S PRIMJERIMA IZ PRAKSE**

# **UZROCI I PREVENCIJA POŽARA U HOTELIMA S PRIMJERIMA IZ PRAKSE**

Veleučilište u Karlovcu  
Odjel Sigurnosti i zaštite  
Specijalistički diplomski stručni studij sigurnosti i zaštite  
Usmjerenje: zaštita od požara

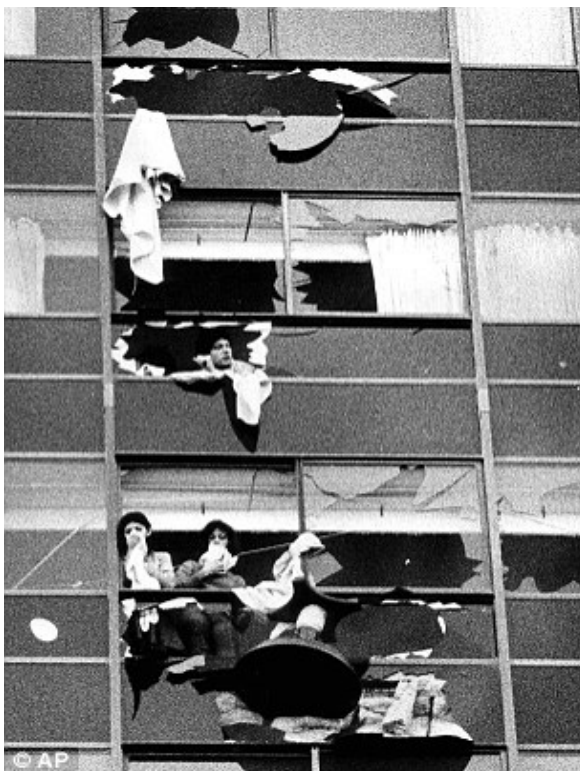
**Slika 4:** Gosti na prozorima višekatnice [21].

Više puta tijekom operacija je hotelsko osiguranje javljalo za požar na krovu iznad područja dvorana za predstave. Ustvari, to je bio dim koji je izlazio iz ventilacije na krovu Ziegfried dvorane koja je dizajnirana upravo za tu svrhu.

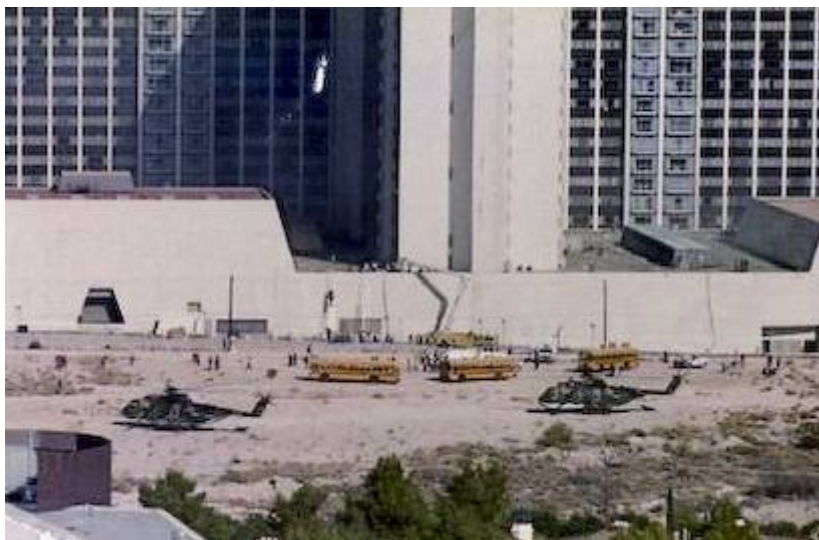
**Slika 11:** Vojni helikopteri i školski autobusi stacionirani na južnoj strani hotela [21].

Pregled radijskih poruka pokazuje da usprkos korištenju 4 radijske frekvencije i kontrole tih frekvencija od strane zapovjednika, radio kanali su bili preplavljeni porukama tijekom operacija gašenja. Zapovjedne aktivnosti su bile sprječavane bukom helikoptera koji su vršili operacije spašavanja sa krova te isto tako prilikom njihova spuštanja južno od zgrade.

Problemi su nastajali i zbog dizanja prašine prilikom njihova slijetanja i stvaranja radio smetnji.

Vatrogasci koji su se nalazili izvan zgrade su bili sprječavani u svom djelovanju zbog padanja stakla, namještaja i otpadaka od ruševina koje su gosti koristili da bi razbili prozore i došli do svježeg zraka ili radi prizivanja pomoći.
