Uzroci i prevencija požara u hotelima s primjerima iz prakse

Tursan, Kristina

**UZROCI I PREVENCIJA POŽARA U
HOTELIMA
S PRIMJERIMA IZ PRAKSE**

ZAVRŠNI RAD

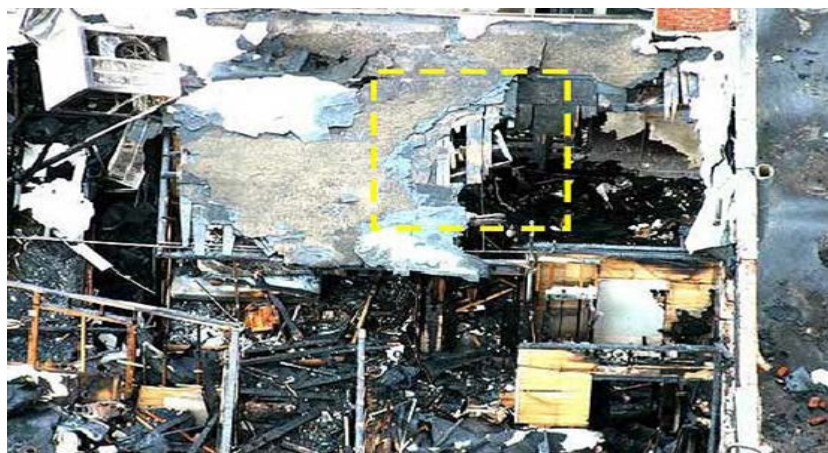
Hotelski krov je bio ravan i sačinjavali su ga slojevi katrana i bitumena na drvenom pokrovu čiji su potpornji bile drvene grede. Takva izvedba ravnog krova sastojala se od nekoliko metara visokog pokrova koji je postavljen na lagane drvene grede iznad glavnog krova, stvarajući tavan kao prazan prostor između donje površine pokrova i stropa koji se nalazi ispod. Na slici iz zraka, u žutom kvadratu su vidljivi različiti slojevi krova uključujući bitumen, daske i grede.

Slika 13: Pogled iz zraka na krov zgrade [23].

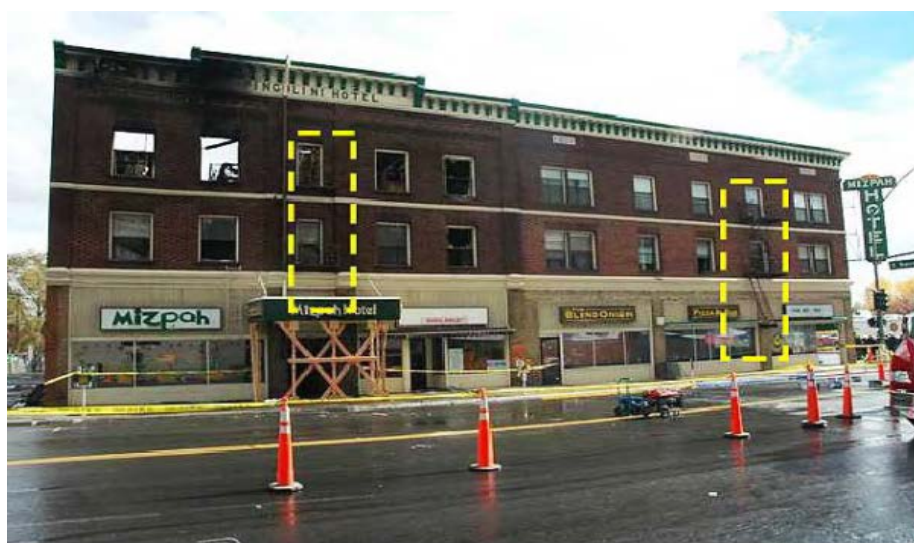
Hotel je imao 3 unutrašnja stubišta i četvero vanjskih požarnih stepenica. Dvije su se nalazile na prednjoj strani hotela (Strana A), na zapadnom kraju sjevernog i južnog krila, a dvije na začelju zgrade za korištenje na južnom krilu i nadograđenom dijelu hotela. Jedini mogući pristup požarnim stepenicama je bio kroz unutarnje hodnike. Tijekom požara uvjeti u unutrašnjosti hotela su se toliko pogoršali da su hodnici i stubišta postali neupotrebljivi i stanari koji nisu odmah izašli iz zgrade, nisu uspjeli doći do požarnih stepenica i pobjeći od požara.

Slika 14: Prednje požarne stepenice [23].
