**Tursan, Kristina**

Veleučilište u Karlovcu  
Odjel Sigurnosti i zaštite  
Specijalistički diplomski stručni studij sigurnosti i zaštite

**UZROCI I PREVENCIJA POŽARA U  
HOTELIMA  
S PRIMJERIMA IZ PRAKSE**

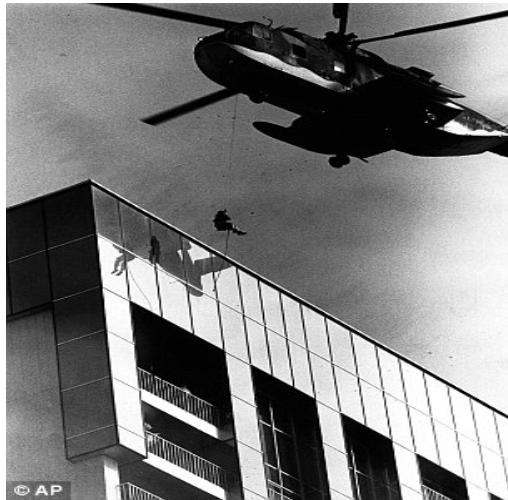
**Slika 6:** Spašavanje iz zraka [21].

Negdje oko 7:30 sati nakon što su počele naznake da bi situacija mogla biti opasna po život na gornjim katovima višekatnice, pilot helikoptera policije Las Vegasa je nazvao svoj kontrolni centar i zatražio sve slobodne helikoptere da se priključe operaciji. Do 08:30 sati odazvalo se je ukupno 20 helikoptera i 9 zrakoplova vojske SAD-a. Prema procjenama je 300 osoba evakuirano sa krova zajedno sa 12 osoba evakuiranih sa balkona pomoću helikoptera. Kao dodatak u spašavanju gostiju helikopteri su bili zaduženi da dostave nove zalihe aparata za disanje, podizanje vatrogasaca i opreme na krov hotela te kasnije da prenesu tijela žrtava sa krova do privremene mrtvačnice na istočnom parkiralištu.

Glavni problem u upotrebi helikoptera su bile komunikacije, buka iz rotora i zračni nanosi. Kako su ti veliki helikopteri lebdjeli iznad hotela stvarali su toliku buku da se vatrogasci nisu mogli dogovarati putem radija. Zračni nanosi su bili tako jaki da su sa 23 kata počeli odbacivati ostatke i deke iznad sjevernog područja gdje je bila postavljena prva pomoć. Helikopteri koji su slijetali na područje pustinje su također stvarali probleme sa pustinjom.

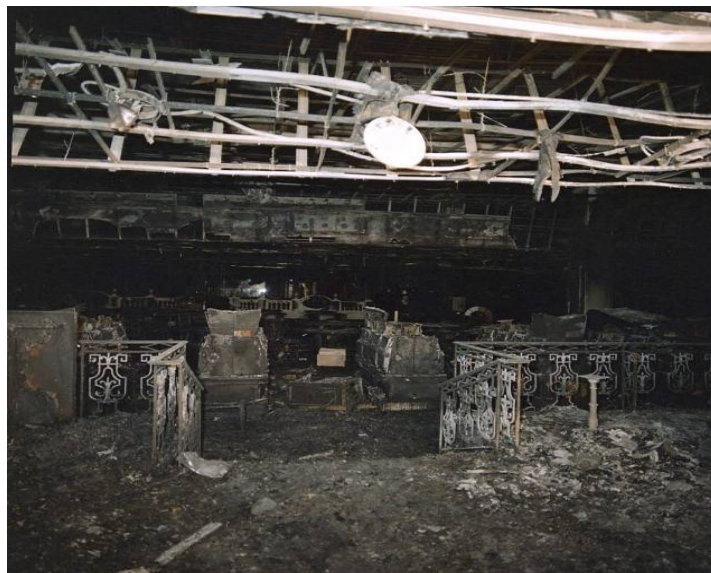
**Slika 7:** Ulaz u kasino [21].

Restoran, Orleans coffee house, Cafe Gigi, the Parisian bar, Cub bar, suvenirnica i ostala područja na vrhu stubišta, uključujući dizala s područja kasina i predvorja za ista dizala, su bili jako oštećeni od požara. Drugi kat iznad istočnog dijela kasina je bio oštećen od vatre koja je utjecala na konstrukciju.

Postojala je očita razlika između oštećenih i neoštećenih područja koja se očitovala u liniji između područja s ugrađenim sustavom prskalica na vodu i onih bez sustava prskalica.

Velika je šteta nastala na dizalu za automobile, prostorijama gdje su dizala te na cjelokupnom postrojenju za dizala. Užad je pukla na jednom od liftova hotelske višekatnice i jednom od donjih liftova. Istovremeno dok je užad u snopovima padala, uzrokovala je štetu po zidovima zbog načina padanja.

Najveći pokazatelj dima nakon požara u hotelskim višekatnicama su bila stubišta S1 i W1. Bilo je puno dima i čađe u predvorjima za dizala, ali samo u bližim dijelovima oko vrata dizala. Hodnici u sva tri krila hotelske višekatnice od 5. do 26. kata su imali samo male količine dima i mrlja od dima.

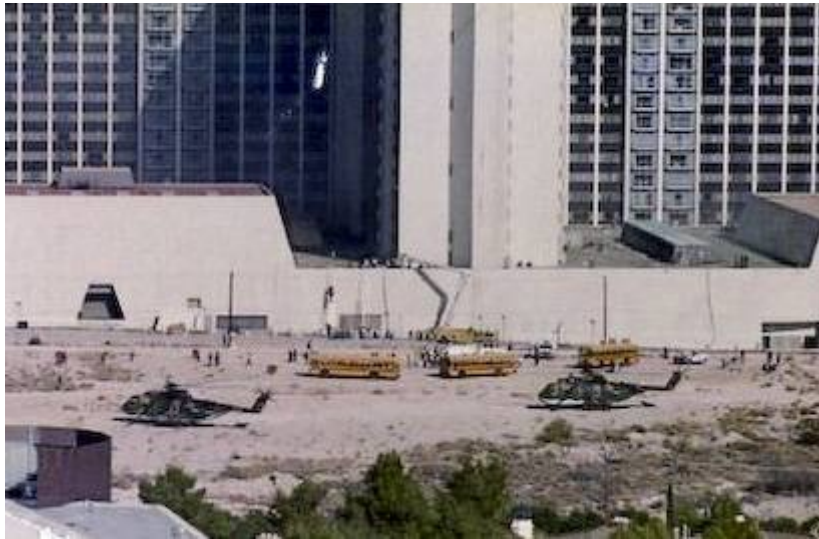
**Slika 11:** Vojni helikopteri i školski autobusi stacionirani na južnoj strani hotela [21].

Pregled radijskih poruka pokazuje da usprkos korištenju 4 radijske frekvencije i kontrole tih frekvencija od strane zapovjednika, radio kanali su bili preplavljeni porukama tijekom operacija gašenja. Zapovjedne aktivnosti su bile sprječavane bukom helikoptera koji su vršili operacije spašavanja sa krova te isto tako prilikom njihova spuštanja južno od zgrade.

Problemi su nastajali i zbog dizanja prašine prilikom njihova slijetanja i stvaranja radio smetnji.

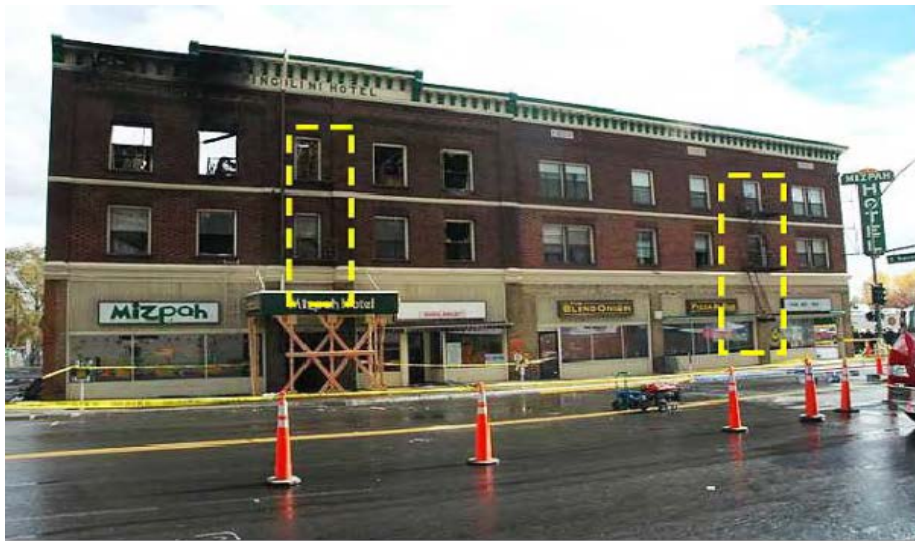
**Slika 14:** Prednje požarne stepenice [23].

Hotel je imao 3 unutrašnja stubišta i četvero vanjskih požarnih stepenica. Dvije su se nalazile na prednjoj strani hotela (Strana A), na zapadnom kraju sjevernog i južnog krila, a dvije na začelju zgrade za korištenje na južnom krilu i nadograđenom dijelu hotela. Jedini mogući pristup požarnim stepenicama je bio kroz unutarnje hodnike. Tijekom požara uvjeti u unutrašnjosti hotela su se toliko pogoršali da su hodnici i stubišta postali neupotrebljivi i stanari koji nisu odmah izašli iz zgrade, nisu uspjeli doći do požarnih stepenica i pobjeći od požara.

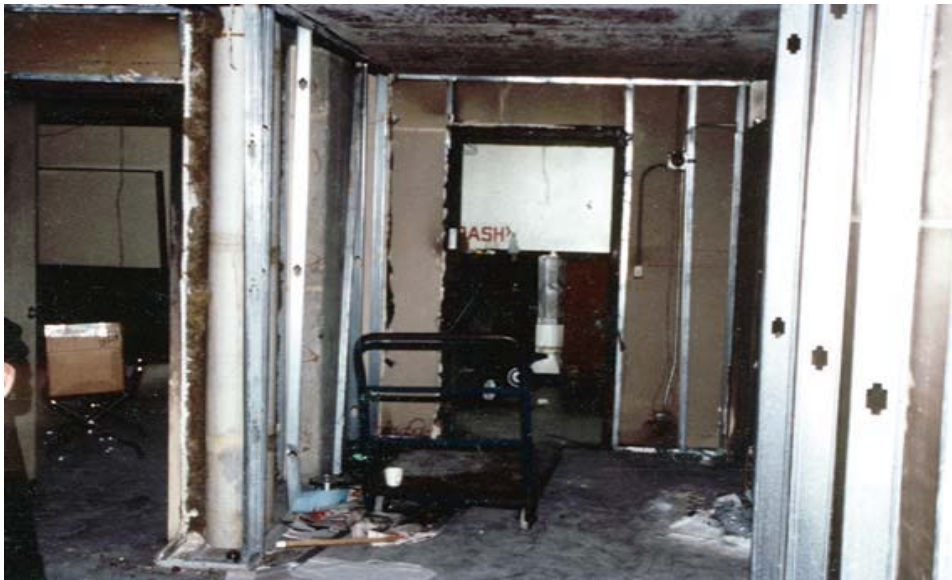
**Slika 20** : Prikazuju područje gdje je nastao požar [22].

Procjenjuje se da je požar izbio negdje između 22:00 h i 22:15 h, te se vjeruje da je nastao paležom. Vatrogasci su utvrdili da nije postojao drugi način nastanka požara, te da nije bilo mogućnosti slučajnog zapaljenja jer je jedan od gostiju sa 11. kata sišao na 10. kat po led iz ledomata nekakvih 10 minuta prije nego se oglasio alarm za požar i nije primijetio vatru.

U trenutku oglašavanja alarma 143 od 363 soba su imale goste. Uz goste u sobama su bili i gosti koji su imali obiteljsko okupljanje te crkvena grupa koja se je sastojala od tinejdžera. Zbog obnove na 10. katu u svakoj sobi se je nalazio novi veliki drveni ormar. Bio je upakiran u kartonsku kutiju te obložen listovima čvrste spužve. Zaposlenici koji su postavljali ormare su kartonske kutije i ostali materijal od pakiranja ostavljali naslonjene na zidovima hodnika. Procjenjuje se da je 10 do 20 kutija ostavljenih na zidu ispred sobe 1001 vjerojatno gorilo kada je zaštitar ušao na 10. kat.
