Veleučilište u Karlovcu
Odjel Sigurnosti i zaštite
Specijalistički diplomski stručni studij sigurnosti i zaštite

**UZROCI I PREVENCIJA POŽARA U
HOTELIMA
S PRIMJERIMA IZ PRAKSE**

ZAVRŠNI RAD

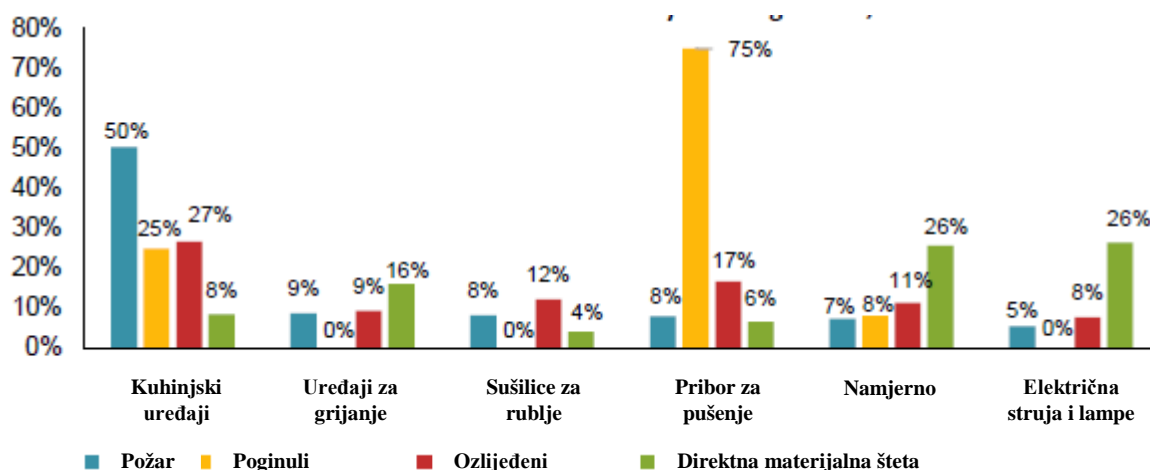
Grafikon 1: Struktura požara u hotelima i motelima prema glavnom uzroku, 2009-2013. [11].

Podaci iz grafikona 1 pokazuju da su kuhinjski uređaji u 50% slučajeva bili glavnim uzrokom požara. U tako uzrokovanim požarima bilo je samo 8% izravne štete na imovini, 25% smrtno stradalih osoba i 27% ozljeda. U 9% slučajeva požara uzrok su uređaji za grijanje i u 8% slučajeva sušilice za rublje. U požarima koji su namjerno podmetnuti (7%) ili uzrokovani električnom strujom (5%) veliki je udio izravne materijalne štete (26%). Pribor za pušenje uključen je u 8% slučajeva požara, ali u ovim vrstama požara ima 75% smrtno stradalih, iako ove naoko niske brojke zahtjevaju da se percipiraju obazrivo.

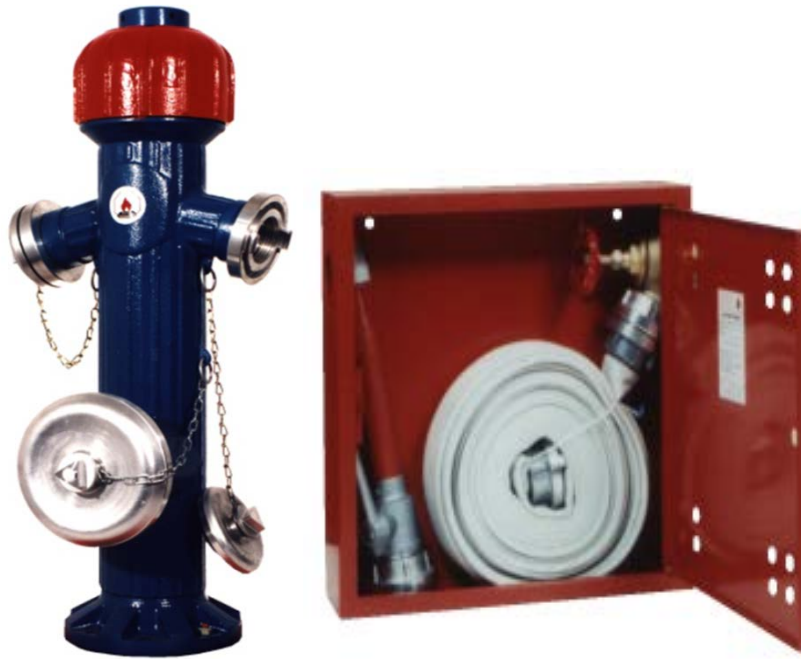
Slika 2: Vanjski hidrant lijevani – željezni i zidni hidrantski ormar [20].

Ugostiteljski objekti čija površina je veća od 500 m² mora imati unutarnju i vanjsku hidrantsku mrežu za gašenje požara. Kod vanjske hidrantske mreže broj hidranata mora biti minimalno dva hidranta za objekt, a udaljenost između njih ne smije biti veća od 80 m, a od objekta 5 m. Kad nema vode u mreži moguće je predvidjeti i mogućnost tlačenja vode pomoću vatrogasnog vozila. Ako postoji veza s vodovodnom mrežom naselja tada je zabranjeno tlačenje upotrebom vatrogasnog vozila zbog onečišćenja pitke vode. Uz hidrante postavlja se ormarić s opremom (mlaznicama, vatrogasnim cijevima i sl.).

Unutarnja hidrantska mreža služi za gašenja unutar objekta. Hidranti su smješteni u hidrantske ormare s opremom za gašenje. Broj hidranata - određuje se tako da se šticeći prostor može prekriti mlazom vode (duljina kompaktnog mlaza 5 m, a cijev 15 m). Standardna cijev za ovu mrežu je ϕ 52 mm.

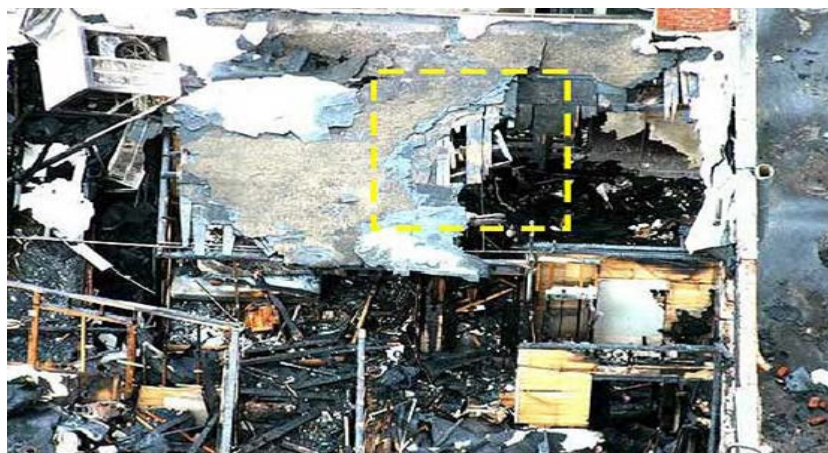
Slika 13: Pogled iz zraka na krov zgrade [23].

Hotelski krov je bio ravan i sačinjavali su ga slojevi katrana i bitumena na drvenom pokrovu čiji su potpornji bile drvene grede. Takva izvedba ravnog krova sastojala se od nekoliko metara visokog pokrova koji je postavljen na lagane drvene grede iznad glavnog krova, stvarajući tavan kao prazan prostor između donje površine pokrova i stropa koji se nalazi ispod. Na slici iz zraka, u žutom kvadratu su vidljivi različiti slojevi krova uključujući bitumen, daske i grede.
