Master's thesis / Specijalistički diplomski stručni

Veleučilište u Karlovcu
Odjel Sigurnosti i zaštite
Specijalistički diplomski stručni studij sigurnosti i zaštite

**UZROCI I PREVENCIJA POŽARA U
HOTELIMA
S PRIMJERIMA IZ PRAKSE**

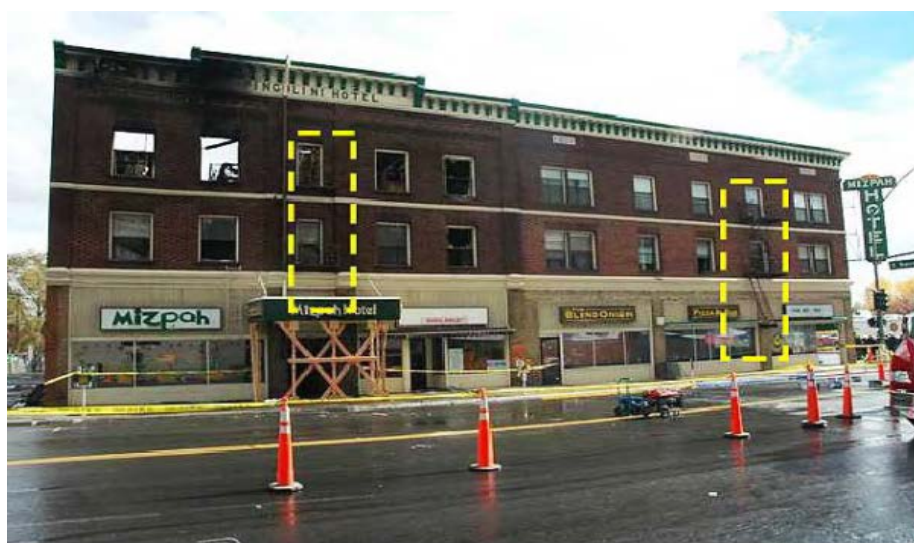
Slika 14: Prednje požarne stepenice [23].

Hotel je imao 3 unutrašnja stubišta i četvero vanjskih požarnih stepenica. Dvije su se nalazile na prednjoj strani hotela (Strana A), na zapadnom kraju sjevernog i južnog krila, a dvije na začelju zgrade za korištenje na južnom krilu i nadograđenom dijelu hotela. Jedini mogući pristup požarnim stepenicama je bio kroz unutarnje hodnike. Tijekom požara uvjeti u unutrašnjosti hotela su se toliko pogoršali da su hodnici i stubišta postali neupotrebljivi i stanari koji nisu odmah izašli iz zgrade, nisu uspjeli doći do požarnih stepenica i pobjeći od požara.
