# ANALIZA PROPUSNOSTI AUTOCESTE A7 ZA DIVLJE ŽIVOTINJE

**Undergraduate thesis / Završni rad**

**2022**

**VELEUČILIŠTE U KARLOVCU  
ODJEL LOVSTVA I ZAŠTITE PRIRODE  
STUDIJ LOVSTVA I ZAŠTITE PRIRODE**

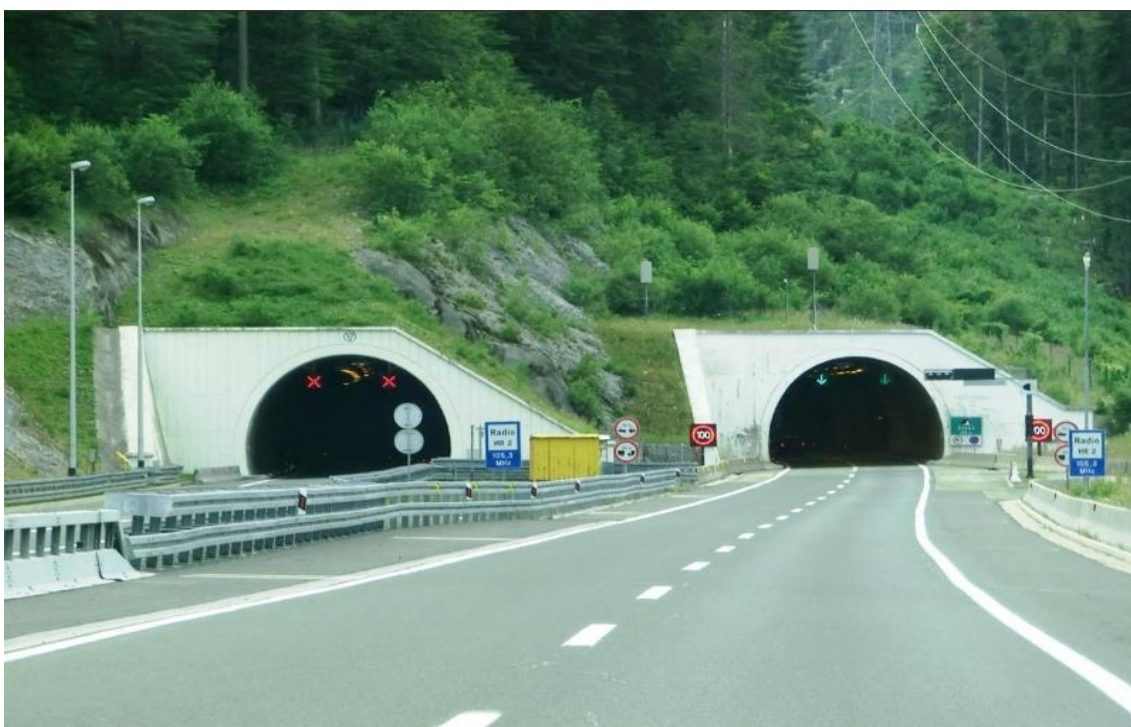
Slika 10. Tunel Sopač – prijelaz za divlje životinje na autocesti A6

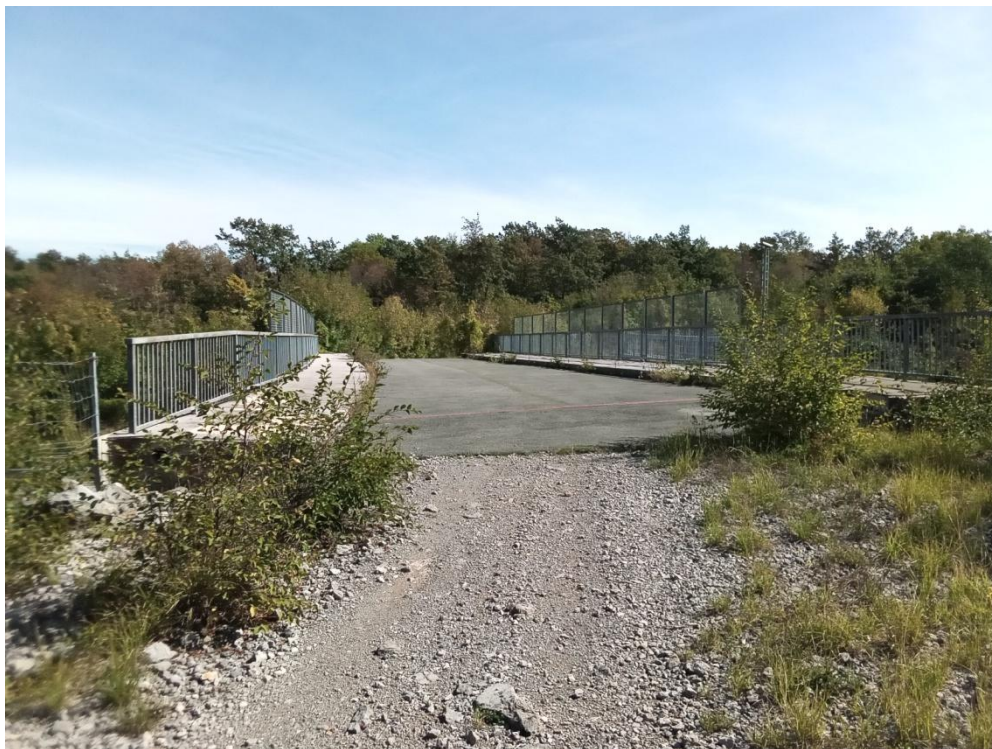
Slika 30. Prijelaz „Korensko“

Prijelaz „Korensko“ nalazi se petstotinjak metara sjeverozapadno od mjesta Korensko, a 700 metara južno od čvorišta na autocesti A7 „Mučići“. Radi se o nadvožnjaku iznad autoceste A7 do kojeg vodi makadamski put, a sam prijelaz je asfaltiran. Ovaj prijelaz je jedini potencijalni prijelaz za sve vrste divljih životinja na južnom dijelu autoceste A7 koja je obuhvaćena ovim istraživanjem, odnosno između čvora „Matulji“ i prijelaza „Brgud“, budući da na toj dionici nema više ovakvih prijelaza. Prema Pravilniku o prijelazima za divlje životinje (NN 05/07) isti bi mogli svrstati u prijelaz I. kategorije, koji zasigurno, zbog svojih karakteristika, više koriste male divlje životinje.
