**ANALIZA PROPUSNOSTI AUTOCESTE A7 ZA DIVLJE  
ŽIVOTINJE**

**ZAVRŠNI RAD**

**KARLOVAC, 2022.**

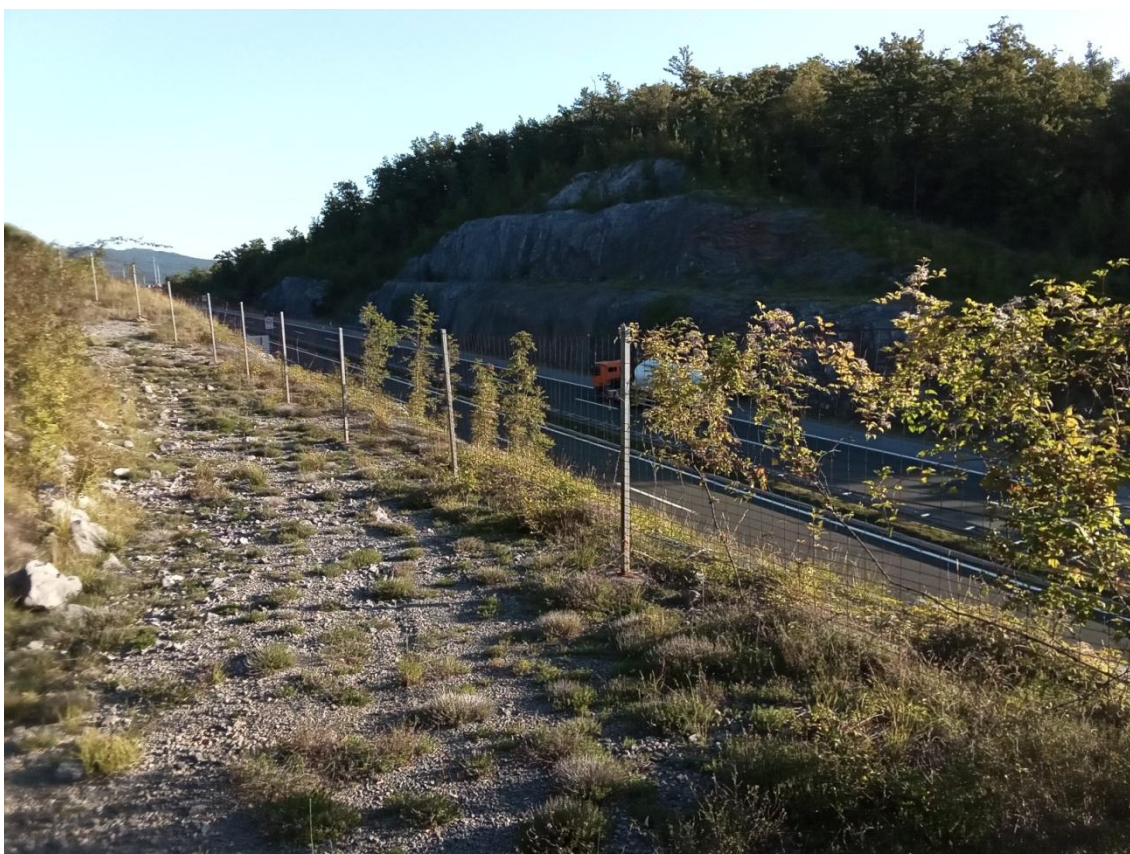
Slika 1. Ograda uz autocestu

Niti u Zakonu o lovstvu niti u Zakonu o cestama nigdje se ne navodi autocesta kao zasebna kategorija cesta, odnosno kao javna prometnica koju izdvajamo od ostalih. Za štetu koju uzrokuje divljač koja pronađe svoj put na autocestu najčešće ne odgovara lovoovlaštenik, a razlog tome je taj da je tvrtka koja upravlja autocestom dužna istu ograditi žičanom ogradom te ju održavati (Izvor: Program građenja i održavanja javnih cesta, NN 47/2017). Autocestu A7 ne ubrajamo u lovne površine te ona ima svoj Program zaštite divljači, točnije autocesta A7 je sastavni dio Programa zaštite divljači „Mreža autocesta u nadležnosti poduzeća Hrvatske autoceste d.o.o.“ (RANDIĆ POTKONJAK, 2021). Program zaštite divljači je planski akt kojim se uređuje zaštita i lov divljači na površinama na kojima je zabranjeno ustanovljenje lovišta (ANONYMOUS, 2018). Programom je planirano promatranje i prebrojavanje divljači i ostalih životinjskih vrsta tijekom cijele godine, pronalazak uginule ili ozlijeđene strogo zaštićene vrste i dojava nadležnom Ministarstvu, obavljanje izгона i odstrijel divljači, edukacija djelatnika i stanovništva za pravilan izbor i primjenu zaštitnih sredstava i repelenata i zaštita prometnice uporabom zaštitnih sredstava i repelenata (RANDIĆ POTKONJAK, 2021). Obuhvat programa odnosi se na površine kolnika, tunela, mostova, nadvožnjaka, prijelaza, cestarskih prolaza, čvorišta, odmorišta, građevina i prostora oko tehničkih jedinica odnosno obuhvaća prostor unutar žičane ograde koja dijeli autocestu od ostatka površina (RANDIĆ POTKONJAK, 2021). Navedene površine uglavnom ne predstavljaju pogodna staništa za ciljne vrste budući da se radi o površinama koje se zbog sigurnosti prometa redovito održavaju, zbog uznemiravanja bukom i prisustva vozila i ljudi većina ciljnih vrsta izbjegava zadržavanje u obuhvatu Programa, a žičana ograda predstavlja prepreku većini ciljnih vrsta te se uglavnom ne pričekuje njihov pridolazak na površinama unutar obuhvata Programa (RANDIĆ POTKONJAK, 2021). Zaštitom prometnice uporabom zaštitnih sredstava, prije svega zaštitnom ogradom i repelentima

umanjuje se mogućnost ulaska divljih životinja na prometnice a time i stradavanja u prometu.

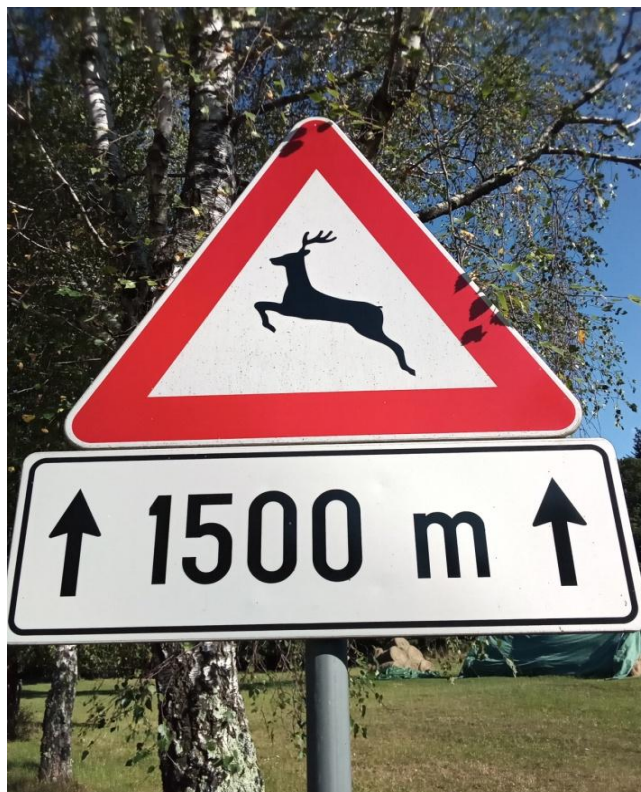
Slika 2. Prometni znak divljač na cesti

Ukoliko dođe do uskakanja ili ulaska divljači na autocestu, vozače se odmah upozorava pomoću prometnih znakova, te vrlo često preko radio frekvencija. Ukoliko je potrebno, na području autoceste može se obaviti izgon ili izvršiti odstrijel, međutim navedene aktivnosti provode se samo u iznimnim slučajevima, ako se divljač zatekne u obuhvatu Programa i ne može se izmjestiti na neki drugi način (RANDIĆ POTKONJAK, 2021).

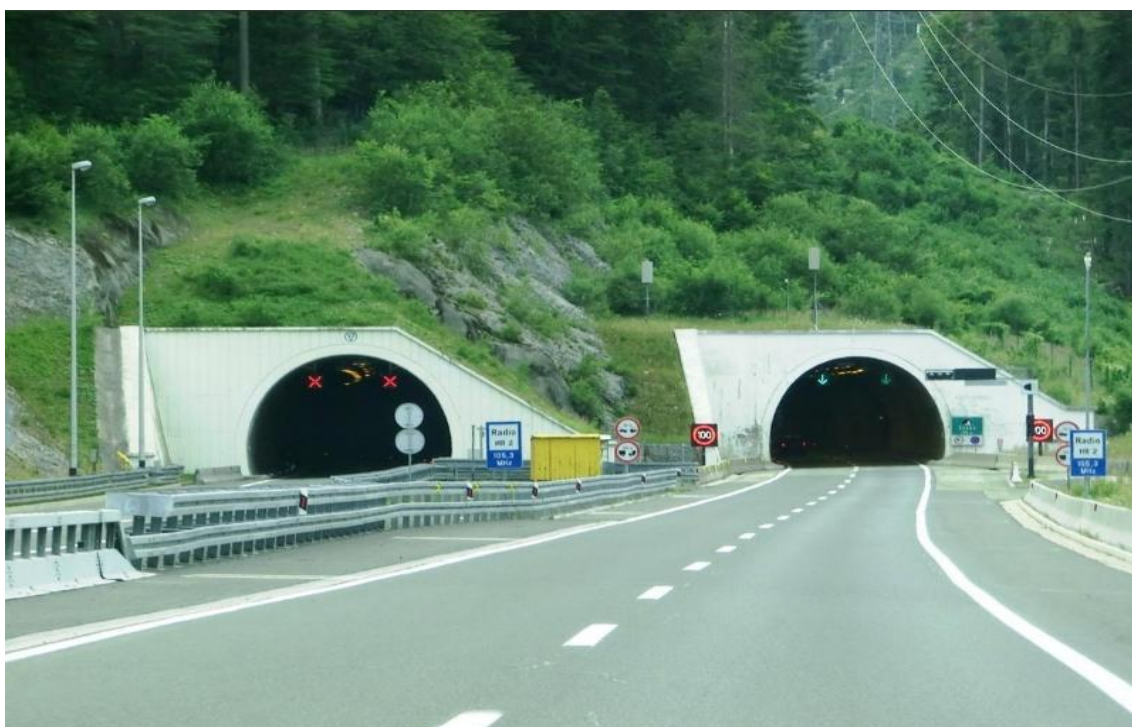
Slika 10. Tunel Sopač – prijelaz za divlje životinje na autocesti A6

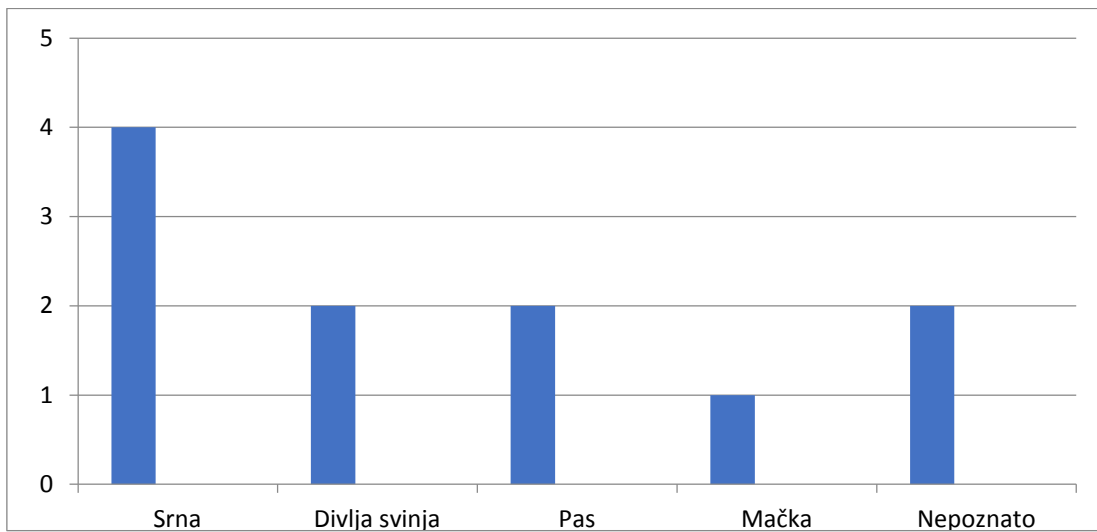
Grafikon 5. Detaljni prikaz dojava na autocesti A7, čvor Jurdani (PINTUR i SLIJEPČEVIĆ, 2016.)

Kao kritičnu točku na autocesti A7 navodi se Čvor Jurdani gdje je u neposrednoj blizini čvora Jurdani, na 900 metara dionice zabilježeno ukupno 11 dojava o životinjama na autocesti (PINTUR i SLIJEPČEVIĆ, 2016.). Ograda je na tom dijelu autoceste visine oko 140 cm te prilično obrasla vegetacijom, stoga je najverojatnije da smeća divljač ogradu preskače dok manje životinje poput psa ili lisice pronalaze svoj put na autocestu ispod ograde gdje se mjestimično pojavljuju rupe kroz koje životinje prolaze.

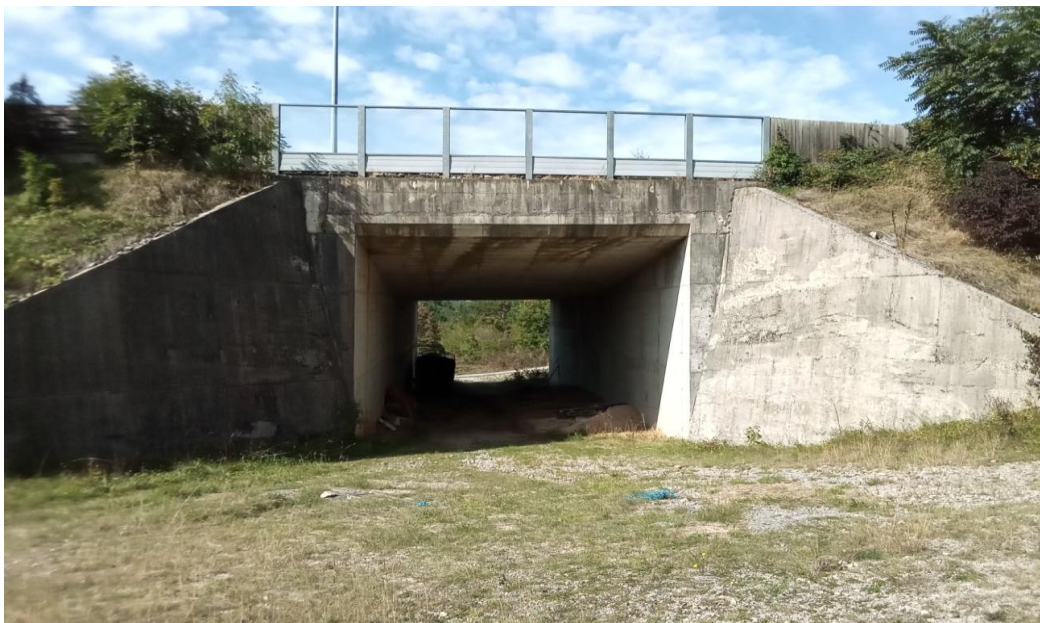
Slika 15. Prijelaz Rupa 1

Prijelaz Rupa 1 nalazi se u neposrednoj blizini graničnog prijelaza Rupa. Radi se o podvožnjaku širokom 6 metara i visokom 4 metra čime prema Pravilniku o prijelazima za divlje životinje spada u prijelaz I. kategorije (NN 05/07). Sa istočne strane prijelaza nema pristupne ceste dok sa zapadne strane okomito na prijelaz prolazi sporedni poljski makadamski put, a i sam prijelaz nije asfaltiran pa ga tako možemo smatramo adekvatnim prijelazom za male divlje životinje (vodozemce, gmazove, male sisavce i dr.) (slika 15 i 16).

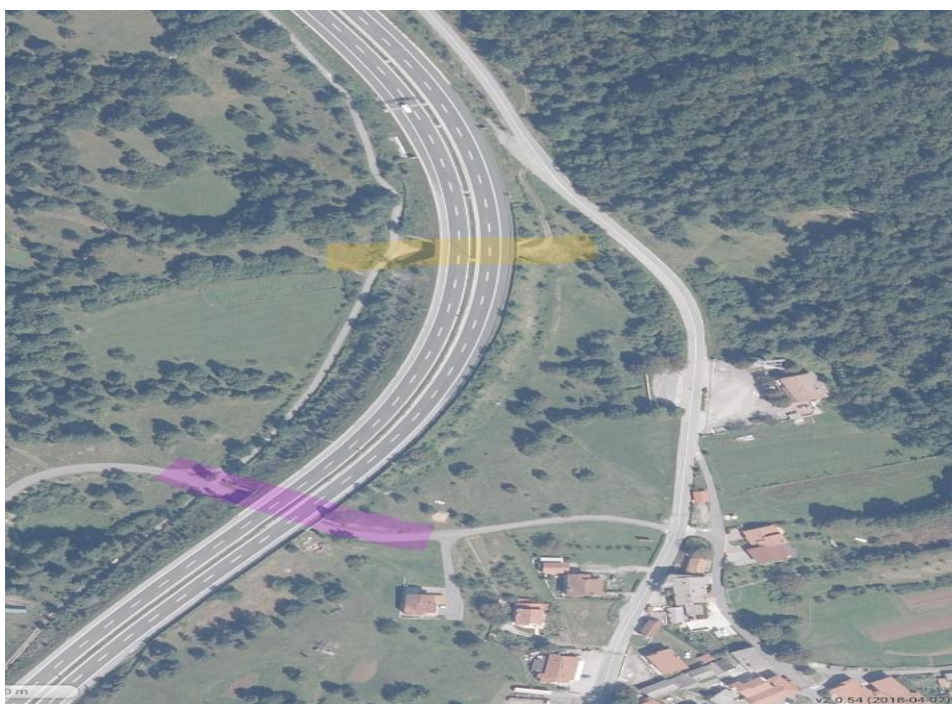
Slika 16. Orto-foto karta prijelaza „Rupa 1“ označenog žutom bojom i prijelaza „Rupa 2“ označenog ljubičastom bojom na karti (Izvor: [www.preglednik.arkod.hr](http://www.preglednik.arkod.hr))

Prijelaz „Rupa 2“ nalazi se na periferiji mjesta Rupa, a radi se o podvožnjaku kojeg svojim dimenzijama prema Pravilniku o prijelazima za divlje životinje (NN 05/07) možemo svrstati u I. kategoriju prijelaza. Sam prijelaz čini cesta koje je asfaltirana dok okolinu prijelaza čine livade ispresijecane šumama i niskim raslinjem. Ovaj prijelaz, radi pozicije i asfaltiranosti ceste koja prolazi kroz njega možemo smatrati manje adekvatnim prijelazom za prelaske divljih životinja od prijelaza „Rupa 1“. Obzirom na njegove dimenzije, a sukladno Pravilniku o prijelazima za divlje životinje (NN 05/07) mogli bi ga svrstati u prijelaz I. kategorije, odnosno prijelaz za male divlje životinje (vodozemce, gmazove, male sisavce i dr.).

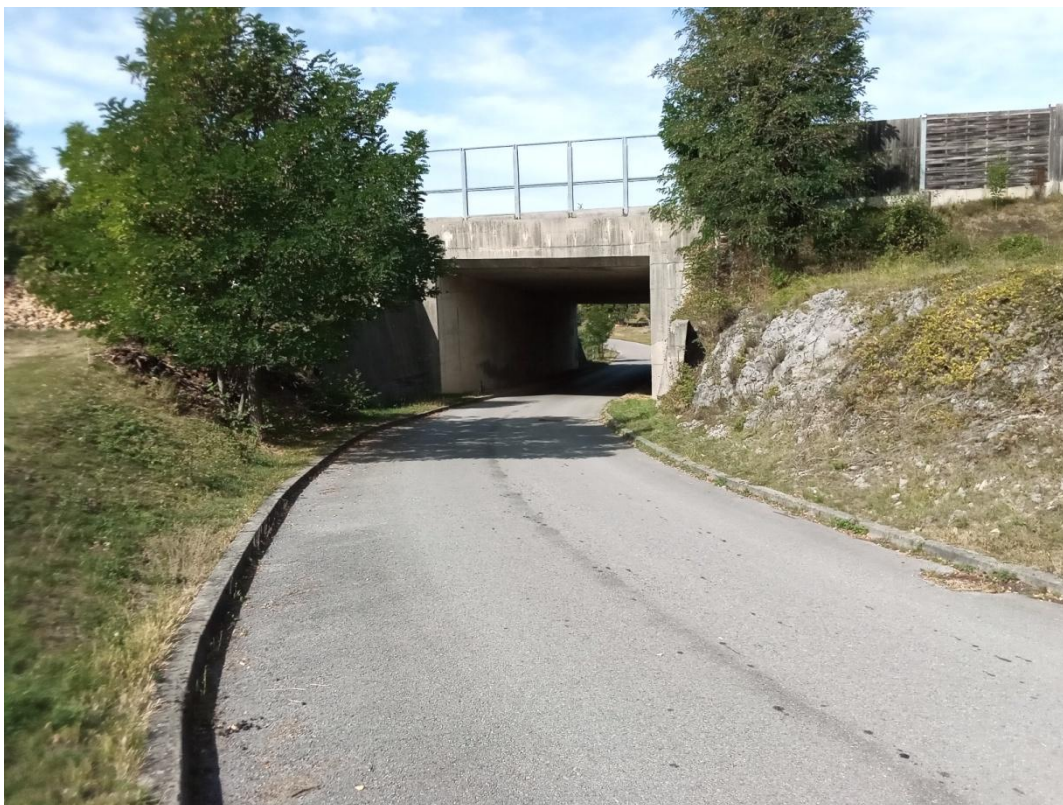
Slika 17. Prijelaz „Rupa 2“

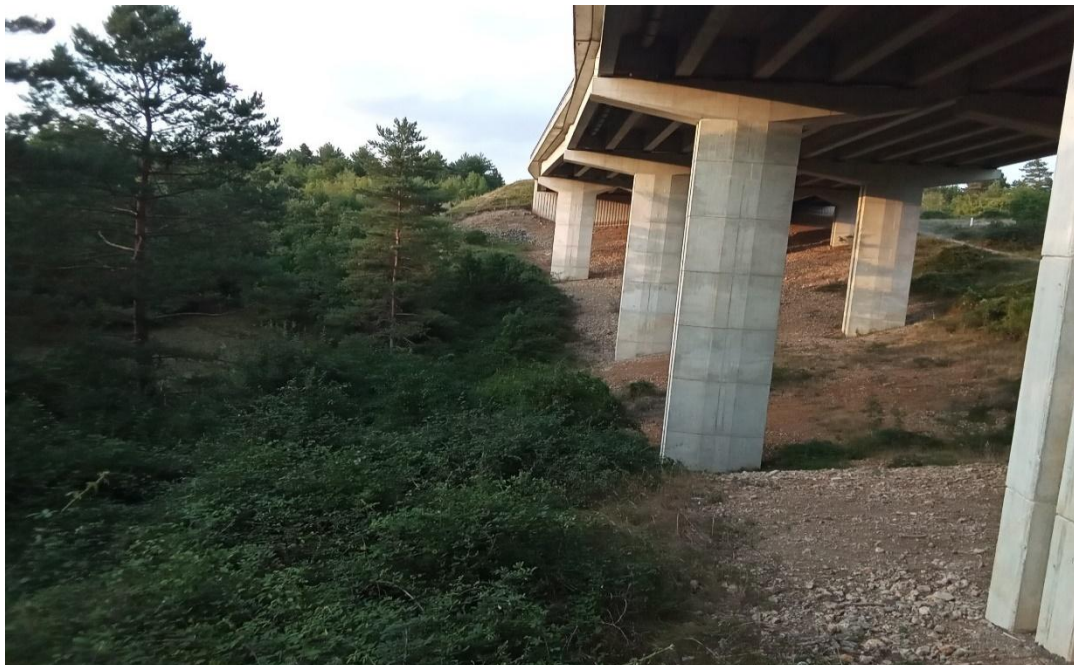
Slika 19. Prijelaz „Rupa 3“

Prijelaz „Rupa 3“ je najznačajniji prijelaz na dionici autoceste Matulji-Rupa. Nalazi se 300-tinjak metara južno od čvorišta koje čine autocesta A7 i državna cesta E61. Riječ je o vijaduktu ispod kojeg se nalazi prijelaz koji je ukupne dužine oko 250 metara. U okolini prijelaza prevladava vegetacija crnog graba, hrasta medunca, poljskog jasena i lijeske, a travnati dijelovi prijelaza postupnom degradacijom zarastaju u kupinu koja je već obrasla u većem dijelu pašnjaka. Na prijelazu se uočavaju znakovi prisutnosti divljači, mogu se raspoznati brojne staze koje se koriste vrlo intenzivno. Do prijelaza vodi sporedni makadamski put, a prema Pravilniku o prijelazima za divlje životinje (NN 05/07) isti spada u I. kategoriju prijelaza, dimenzije do 600m. Obzirom na dimenzije i poziciju ovaj prijelaz možemo smatrati adekvatnim za sve vrste divljih životinja.

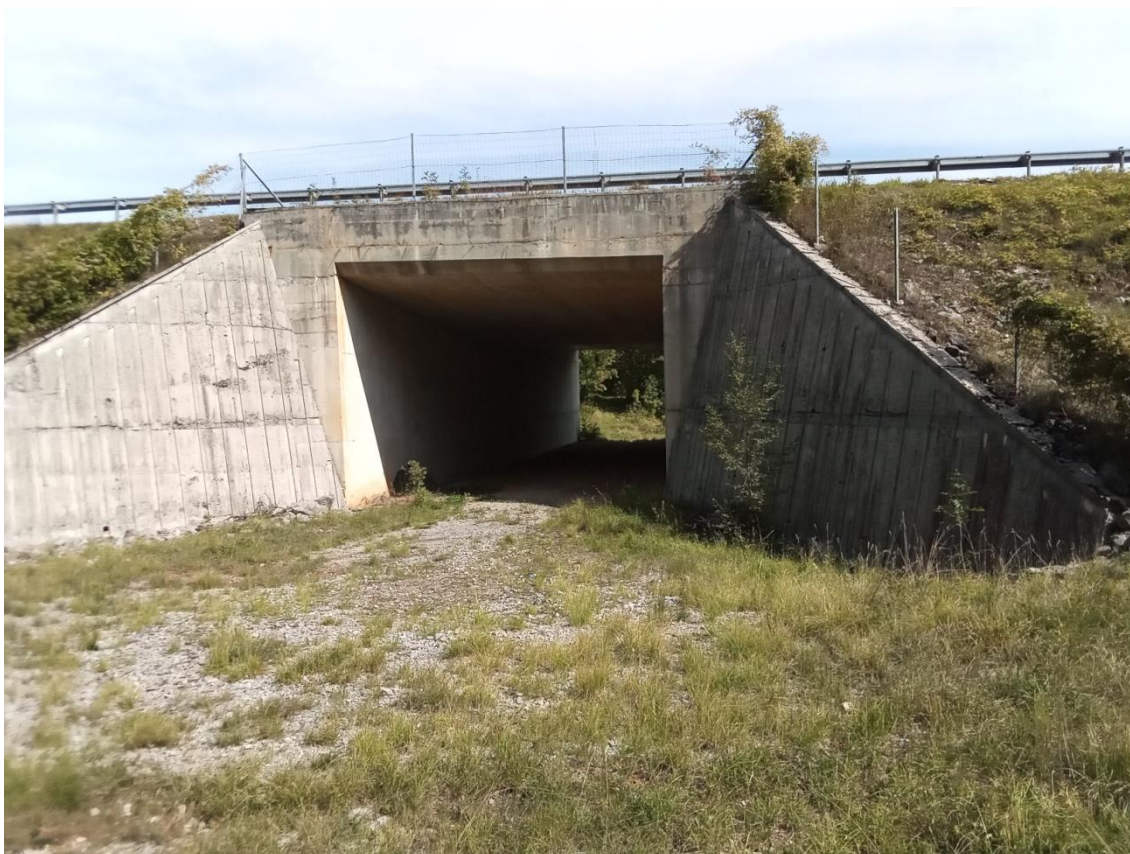
Slika 21. Prijelaz „Martinčovica 1“

Prijelaz „Martinčovica 1“ nalazi se na 6. kilometru autoceste A7, a radi se o podvožnjaku širine 8 metara i visine 5 metara. Do njega ne vodi prilazni put te je podloga prirodna tj. nije asfaltirana, a neposrednu okolinu čine guste šume hrasta medunca i crnog graba što ga čini adekvatnim prijelazom za sve vrste divljih životinja. Prema pravilniku o prijelazima za divlje životinje (NN 05/07) spada u I. Kategoriju, odnosno prijelaz za male divlje životinje (vodozemce, gmazove, male sisavce i dr.). Obzirom da se radi o prijelazu koji nije povezan s prometnicama, moguće je da ga koriste i veći sisavci kao što su npr. divlje svinje.

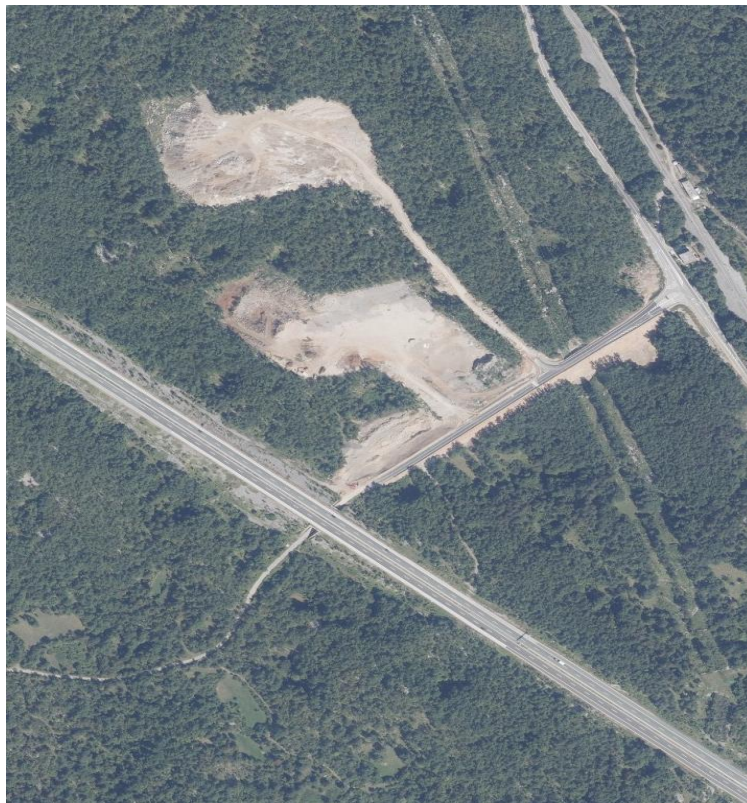
Slika 22. Orto-foto snimka prijelaza „Brgud“ sa obližnjom industrijskom zonom  
(Izvor: [www.preglednik.arkod.hr](http://www.preglednik.arkod.hr))

Prijelaz „Brgud“ nalazi se oko 800 metara sjeveroistočno od naselja Veli Brgud, a radi se o podvožnjaku ispod autoceste. Problematika ovog prijelaza je u tome da je u neposrednoj blizini u tijeku izgradnja industrijske zone, pa je veliki dio šume iskrčen te je na taj način uništeno stanište divljači. Divljač je u tome izgubila i prijeko potreban zaklon koji ju je vodio do prijelaza, no i dalje je sa druge strane gusta šuma crnog graba i hrasta medunca koja čini zaklon divljači. Lokacija prijelaza je prilično nenaseljeno područje, a sam prijelaz čini lokalna cesta koja vodi prema Velom Brgudu pa je sam prijelaz asfaltiran, no okolina prijelaza je prekrivena šumskom vegetacijom. Dok se ne aktivira industrijska zona, ovaj prijelaz možemo smatrati adekvatnim samo za prijelaz malih divljih životinja, u razdobljima kada je frekvencija prometa mala. Kvaliteta

ovog prijelaza je loša, a nakon izgradnje industrijske zone, on će vrlo vjerojatno u potpunosti izgubiti osobine prijelaza I. kategorije sukladno Pravilniku o prijelazima za divlje životinje (NN 05/07).

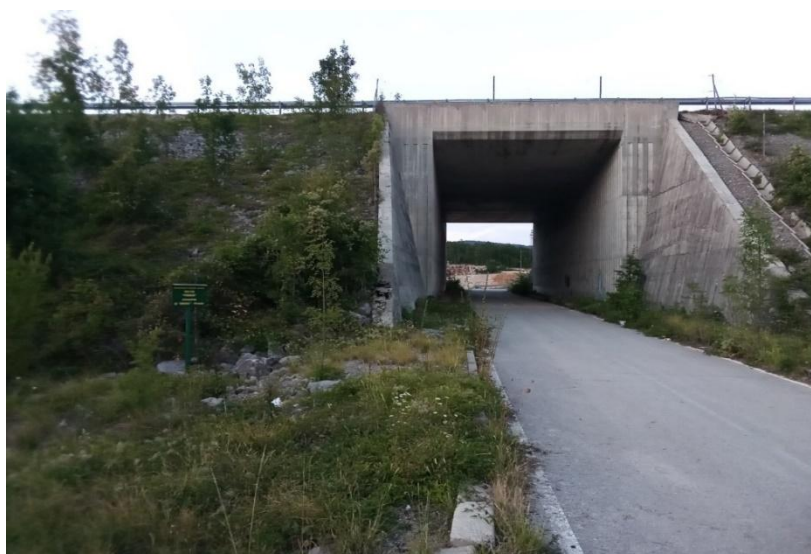
Slika 23. Prijelaz Brgud

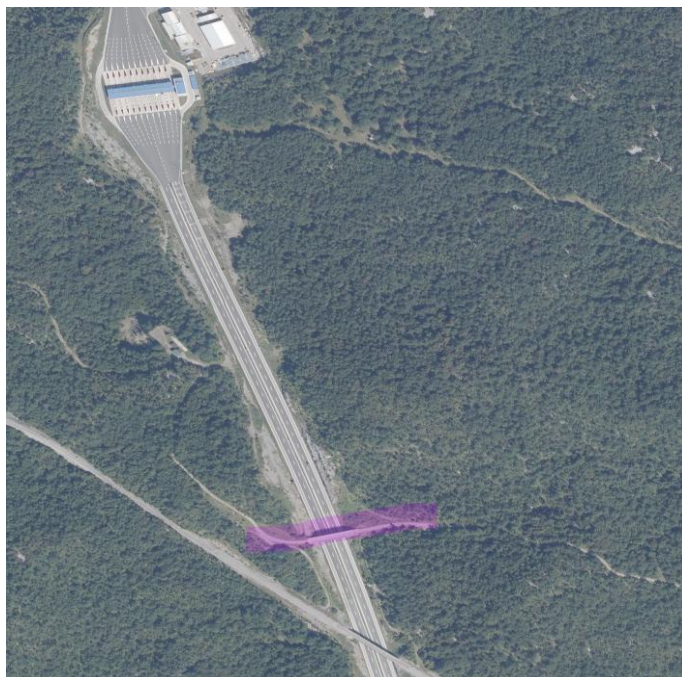
Slika 25. Orto-foto snimka sa ljubičastom bojom označenim prijelazom Rupa naplatne kućice (Izvor: [www.preglednik.arkod.hr](http://www.preglednik.arkod.hr))

Prijelaz „Rupa - naplatne kućice“ nalazi se šestotinjak metara južno od naplatnih postaja Rupa, a radi se o nadvožnjaku. Do prijelaza vodi makadamski put, a sam prijelaz je asfaltiran, no mjestimice se mogu pronaći plohe šljunka na kojima se jasno vide tragovi divljači (jelenske divljači). Prijelaz je omeđen ogradom visokom oko 2 metra, a s jedne i s druge strane prijelaza nalazi se šuma crnog graba i hrasta medunca. Prema Pravilniku o prijelazima za divlje životinje ovaj nadvožnjak možemo svrstati u I. kategoriju. Iako prijelaz možemo smatrati adekvatnim za male divlje životinje, očito je da ga povremeno koriste i veće divlje životinje kao što je jelenska i srneća divljač.

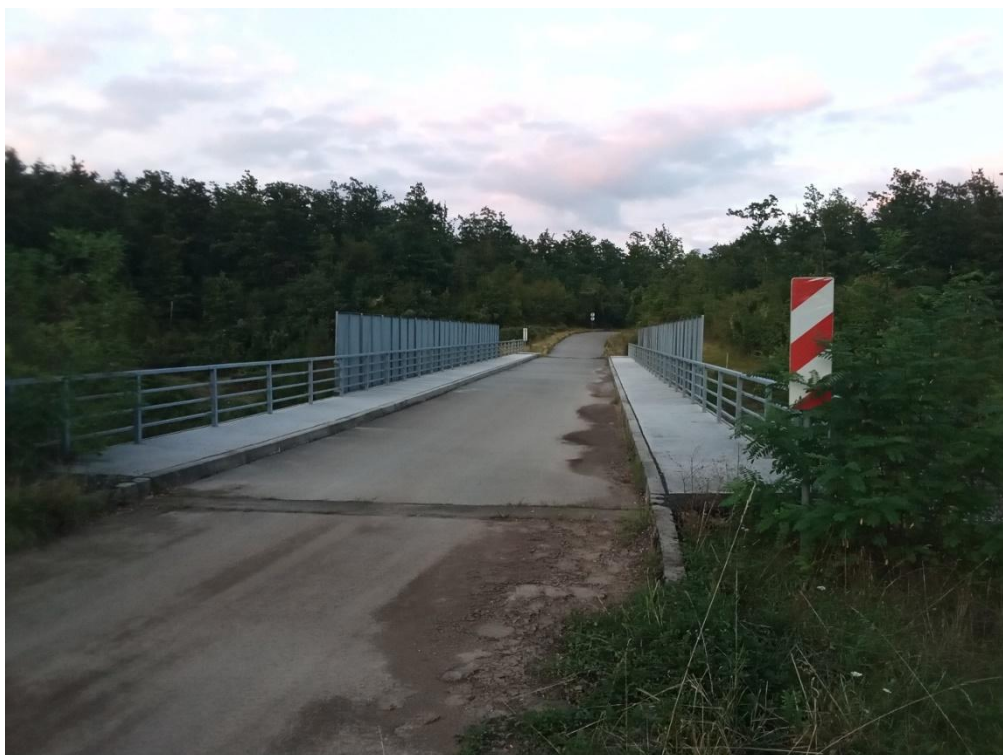
Slika 26. Prijelaz „Rupa - naplatne kućice“

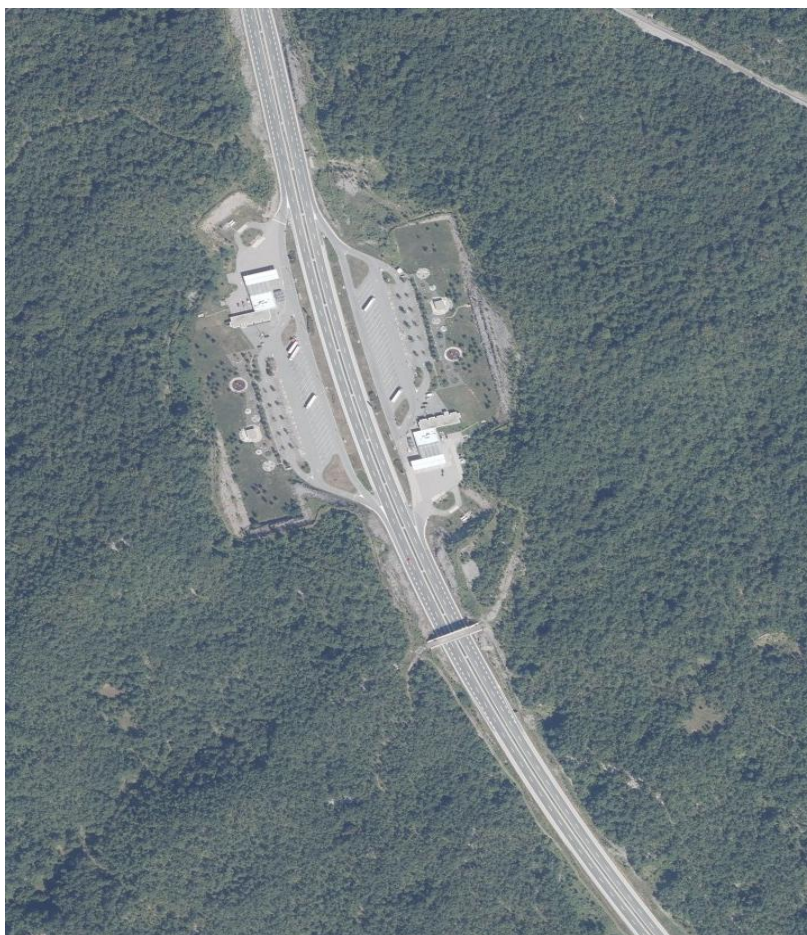
Slika 27. Orto-foto snimka prijelaza „Martinčovica 2“ (Izvor: [www.preglednik.arkod.hr](http://www.preglednik.arkod.hr))

Prijelaz „Martinčovica 2“ nalazi se u neposrednoj blizini benzinske postaje „Crodux“ koja se nalazi na 5. kilometru autoceste A7. Radi se o nadvožnjaku do kojeg nema prilaznog puta, ali je sam prijelaz asfaltiran. S obje strane prijelaza nalazi se šuma hrasta medunca koja čini vrlo dobar zaklon za divlje životinje. Prijelaz je ograđen ogradom koja je u središnjem dijelu visoka 2 metra, a prema krajevima visina ograde je 1 metar. Prema Pravilniku o prijelazima za divlje životinje (NN 05/07) isti bi mogli svrstati u prijelaz I. kategorije. Obzirom na asfaltiranu podlogu, na prijelazu nisu uočeni tragovi divljih životinja, pa stoga nije moguće tvrditi koje životinje koriste ovaj prijelaz, iako isti nema karakteristike prijelaza koji bi bio adekvatan za velike divlje životinje.

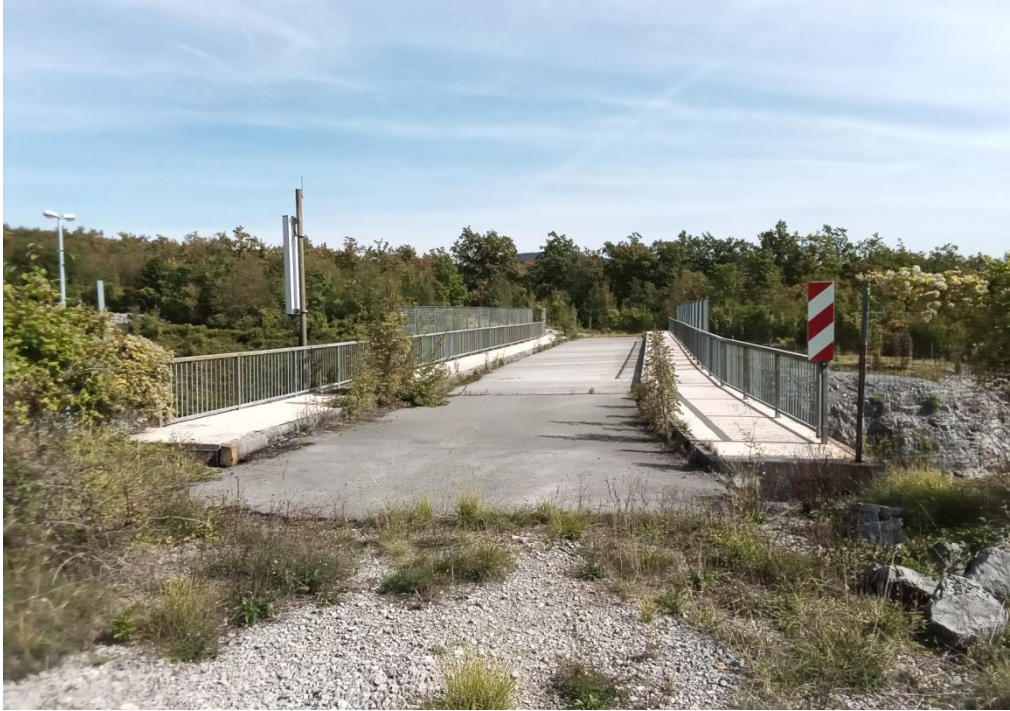
Slika 28. Prijelaz „Martinovčica 2“

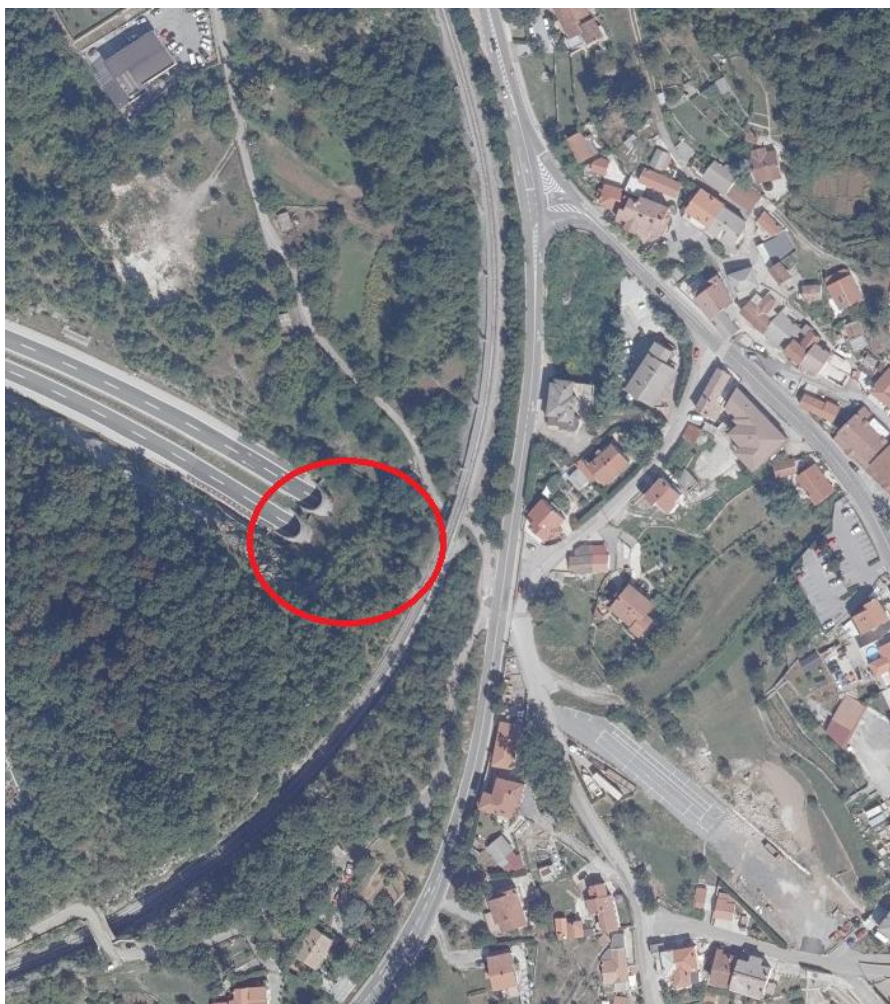
Slika 31. Orto-foto snimka prijelaza „Jušići“ označenog crvenom bojom  
(Izvor: [www.preglednik.arkod.hr](http://www.preglednik.arkod.hr))

Prijelaz Jušići nalazi se u istoimenom mjestu, a riječ je o nadvožnjaku iznad sjevernog dijela tunela Jušići. Prijelaz je ukupne širine oko 60 metara od kojih je pedesetak metara vrlo gusto obraslo niskom vegetacijom i šumom crnog jasena, a ostatak prijelaza čini željeznička pruga. Prema Pravilniku o prijelazima za divlje životinje (NN 05/07) isti bi mogli svrstati u prijelaz I. kategorije. Zbog izuzetno guste obraslosti i neprohodnosti te guste naseljenosti u neposrednoj blizini prijelaza možemo smatrati da prijelaz više koriste manje divlje životinje, dok za velike divlje životinje predstavlja ozbiljnu prepreku.
