# Revitalizacija turbinskog postrojenja

Undergraduate thesis / Završni rad

## **2. TEHNIČKI ZADATAK REKONSTRUKCIJE I MODERNIZACIJE REGULACIJE TURBINA 120 kW, OZNAKE 341 TK 001/2 ZA POGON VENTILATORA KOTLA G-001 / 002**

#### 4. DEFEKTAŽNI ZAPISNIK

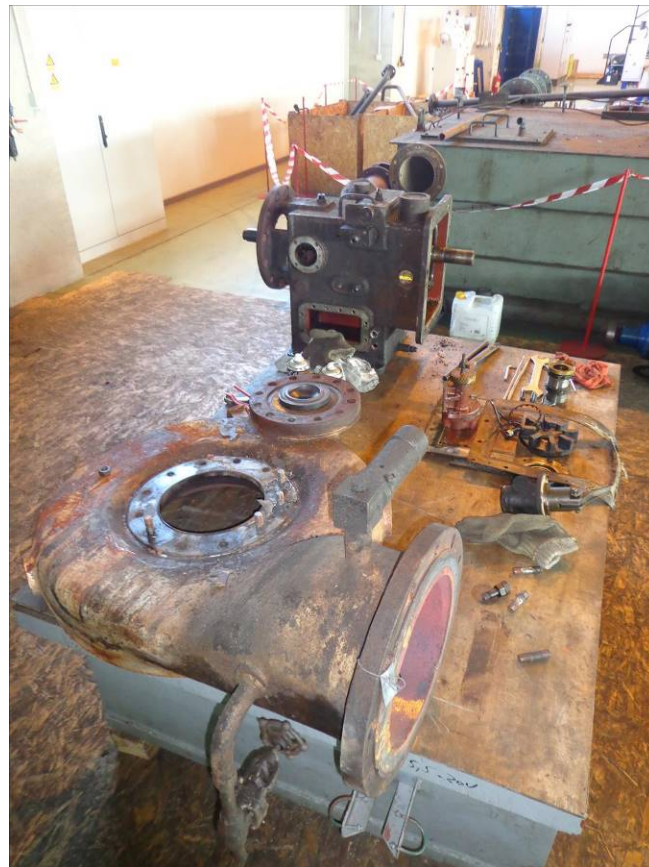
8.	Glavna uljna pumpa 11.1831.0030	GUP se zbog rekonstrukcije sustava izbacuje iz upotrebe.	Ugrađuje se nova vijčasta pumpa pogonjena elektromotorom.	
9.	Cjevovod turbine	Cjevovod je u izrazito lošem stanju, znatno zahvaćen korozijom, ali se zbog rekonstrukcije sustava zamjenjuje novim.	Izrada novog cjevovoda, prirubničkih spojeva, te ugradnja novih brtvi.

**Fotografija 4.2 Defektaža kućišta turbine, SLB-a i GUP-e**
