Revitalizacija turbinskog postrojenja

Undergraduate thesis / Završni rad

**REVITALIZACJA TURBINSKOG
POSTROJENJA**

2. TEHNIČKI ZADATAK REKONSTRUKCIJE I MODERNIZACIJE REGULACIJE TURBINA 120 kW, OZNAKE 341 TK 001/2 ZA POGON VENTILATORA KOTLA G-001 / 002

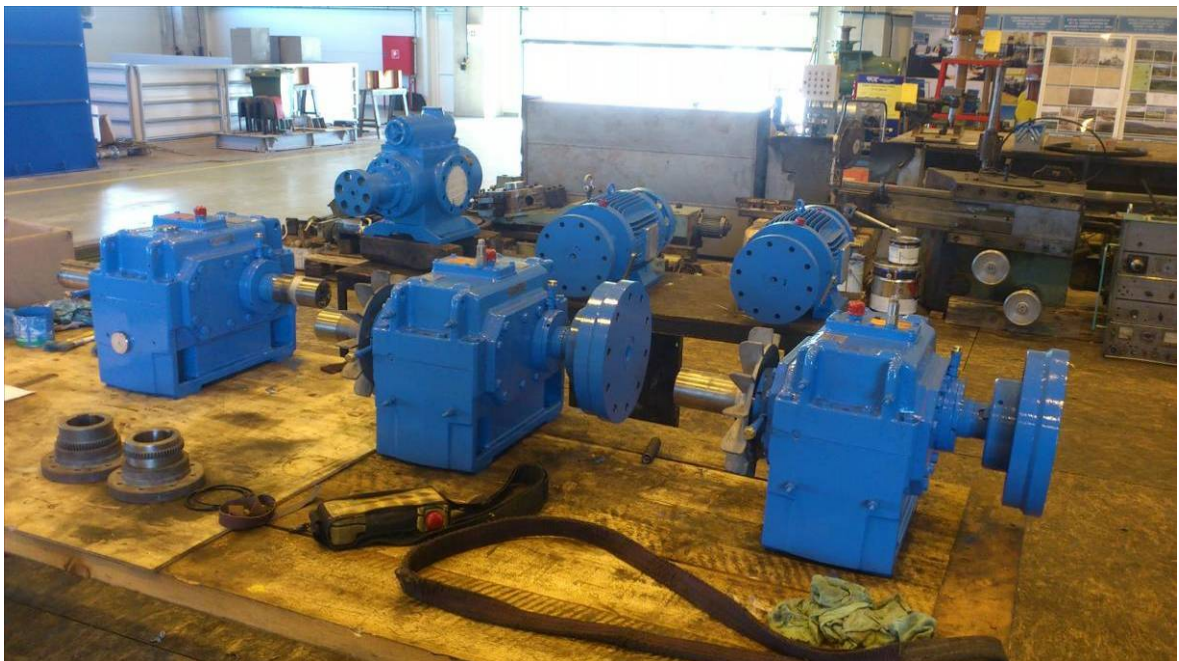
Fotografija 4.4 Podmontaža reduktora i uključno-isključne spojke

14.	Uključno-isključna spojka	AKZ na kućištu mjestimično loš, bubrenje i ljuštenje laka. Vratila i zupčanici u dobrom stanju, sve mjere i zračnosti u dozvoljenim granicama. Ležajevi i osovinska brtvila dotrajali.	Čišćenje, odmašćivanje te novi AKZ. Ugraditi nove ležajeve i brtve.

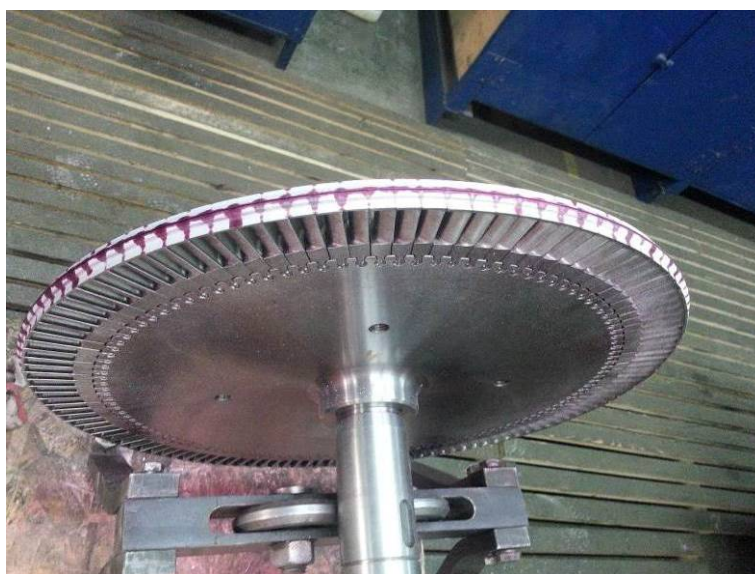
Skica i rezultat ispitivanja/Sketch and testing results:

Izvršenim površinskog ispitivanja kola rotora na bandažnoj traci gdje je uvaljana žica, nisu pronađene vidljive nedozvoljene indikacije u obliku pukotina osnovnog materijala.
