ANALIZA PROPUSNOSTI AUTOCESTE A7 ZA DIVLJE ŽIVOTINJE

Undergraduate thesis / Završni rad

2022

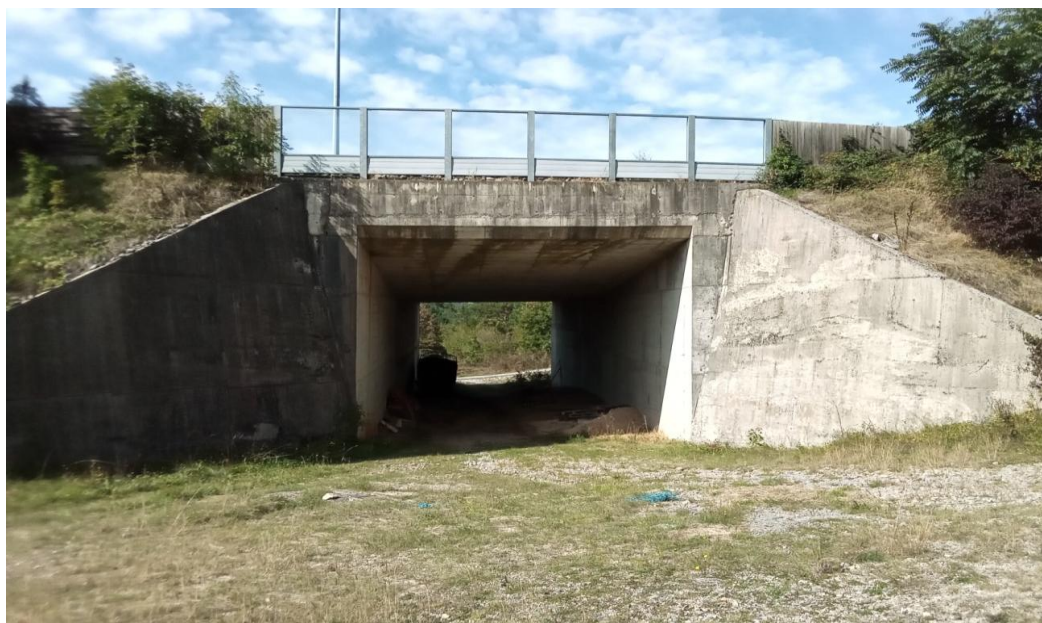
Slika 15. Prijelaz Rupa 1

Prijelaz Rupa 1 nalazi se u neposrednoj blizini graničnog prijelaza Rupa. Radi se o podvožnjaku širokom 6 metara i visokom 4 metra čime prema Pravilniku o prijelazima za divlje životinje spada u prijelaz I. kategorije (NN 05/07). Sa istočne strane prijelaza nema pristupne ceste dok sa zapadne strane okomito na prijelaz prolazi sporedni poljski makadamski put, a i sam prijelaz nije asfaltiran pa ga tako možemo smatramo adekvatnim prijelazom za male divlje životinje (vodozemce, gmazove, male sisavce i dr.) (slika 15 i 16).

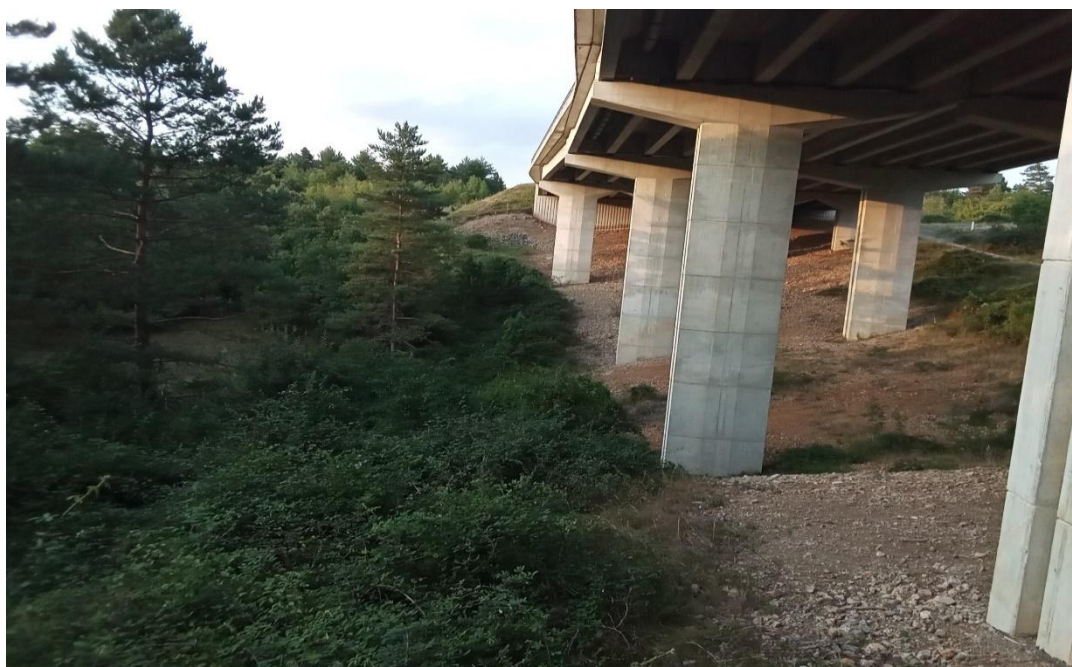
Slika 19. Prijelaz „Rupa 3“

Prijelaz „Rupa 3“ je najznačajniji prijelaz na dionici autoceste Matulji-Rupa. Nalazi se 300-tinjak metara južno od čvorišta koje čine autocesta A7 i državna cesta E61. Riječ je o vijaduktu ispod kojeg se nalazi prijelaz koji je ukupne dužine oko 250 metara. U okolini prijelaza prevladava vegetacija crnog graba, hrasta medunca, poljskog jasena i lijeske, a travnati dijelovi prijelaza postupnom degradacijom zarastaju u kupinu koja je već obrasla u većem dijelu pašnjaka. Na prijelazu se uočavaju znakovi prisutnosti divljači, mogu se raspoznati brojne staze koje se koriste vrlo intenzivno. Do prijelaza vodi sporedni makadamski put, a prema Pravilniku o prijelazima za divlje životinje (NN 05/07) isti spada u I. kategoriju prijelaza, dimenzije do 600m. Obzirom na dimenzije i poziciju ovaj prijelaz možemo smatrati adekvatnim za sve vrste divljih životinja.
