# ISPITIVANJE DJELOTVORNOSTI LIMONENA I KARVONA KAO INHIBITORA KOROZIJE ČELIKA U SOLNOJ KISELINI

**Master's thesis / Specijalistički diplomski stručni**

VELEUČILIŠTE U KARLOVCU  
STROJARSKI ODJEL  
SPECIJALISTIČKI DIPLOMSKI STRUČNI STUDIJ STROJARSTVA

U ovom radu dan je teorijski pregled korozijskih procesa i metoda zaštite od korozije, dok se eksperimentalnim dijelom nastojala dokazati potencijalna inhibicijska djelotvornost dva prirodna organska spoja, karvona i limonena u zaštiti čelika Č.5426 od korozije u 10% otopini solne kiseline.

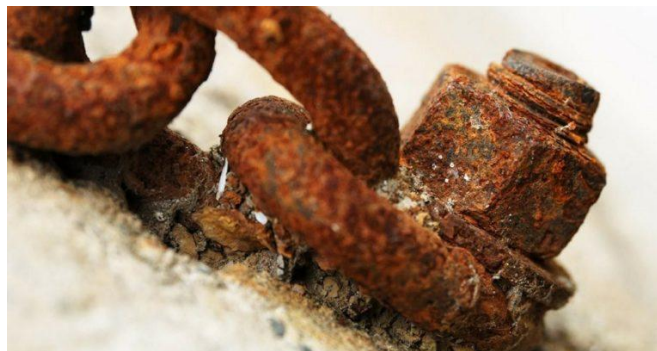
**Slika 4.** Korozija (<https://www.gradnja.me/clanak/8/Za%C5%A1tita-%C4%8Deli%C4%8Dnih-konstrukcija-od-korozije>, Pristupljeno 9.1.2023.)

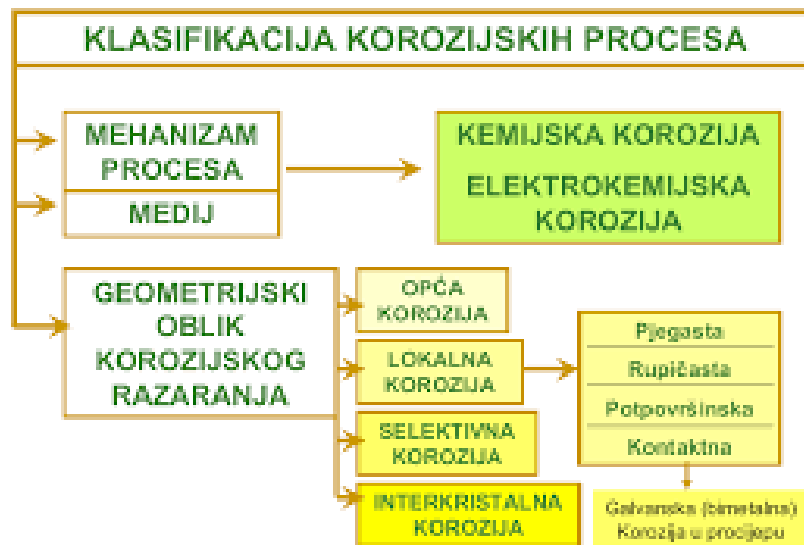
Slika 6. Klasifikacija korozijskih procesa [5]

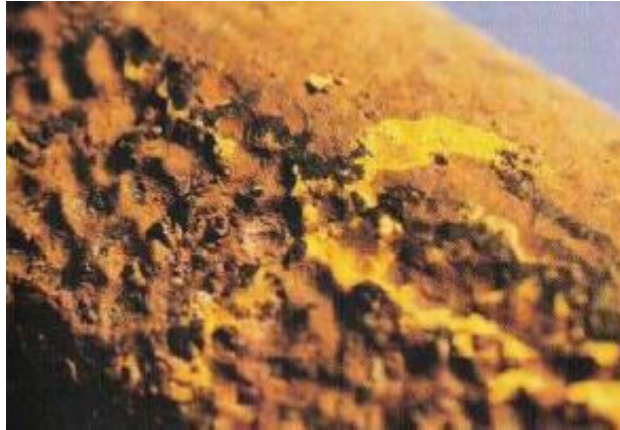
Plinska korozija se pojavljuje kod ventila i ispušnih cijevi motora broda te kod toplinske obrade čelika jer je uzrokovana plinovima izgaranja na visokim temperaturama. [6]

**Slika 7.** Plinska korozija (<http://bs.scribd.com/doc/219168839/Kotlovski-Materijali-i-Opterecenja>, Pristupljeno 20.12.2022.)

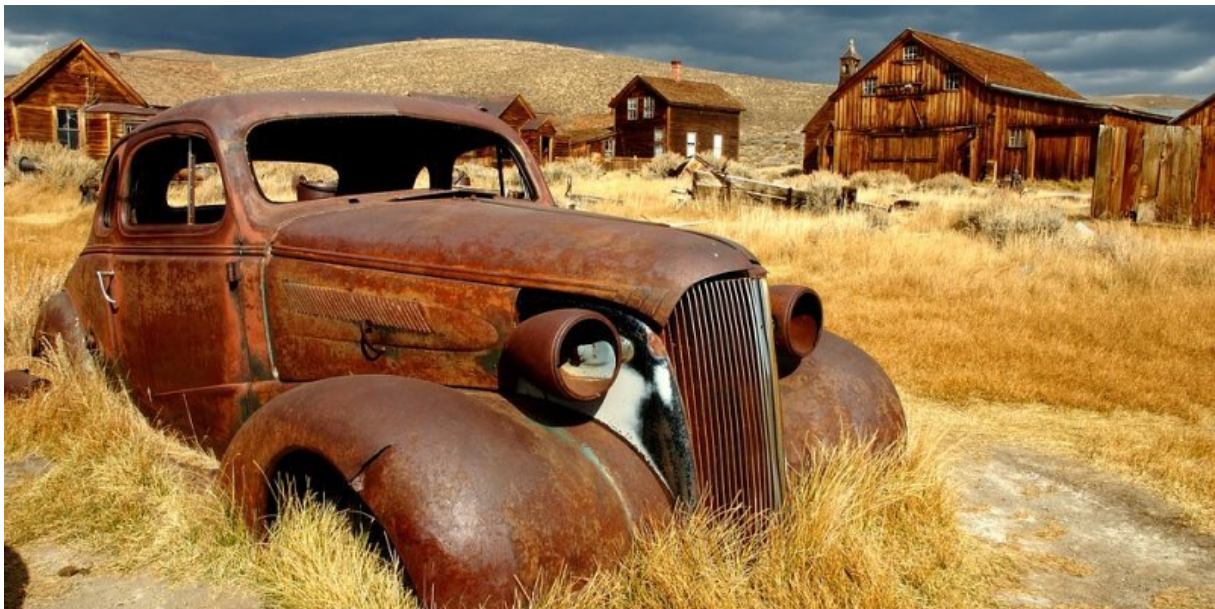
Najbolji primjer kemijske korozije je stvaranje okujine na čeliku. To je i najčešći slučaj u praksi. Okujina je površinski produkt koji se formira u uvjetima djelovanja oksidacijske atmosfere na čeliku. Na njeno stvaranje, veliki utjecaj ima i toplina.

**Slika 8.** Kemijska korozija automobila (<https://www.autopress.hr/sto-je-zracna-hrda-i-kako-je-pravilno-ukloniti/> Pristupljeno 20.12.2022.)

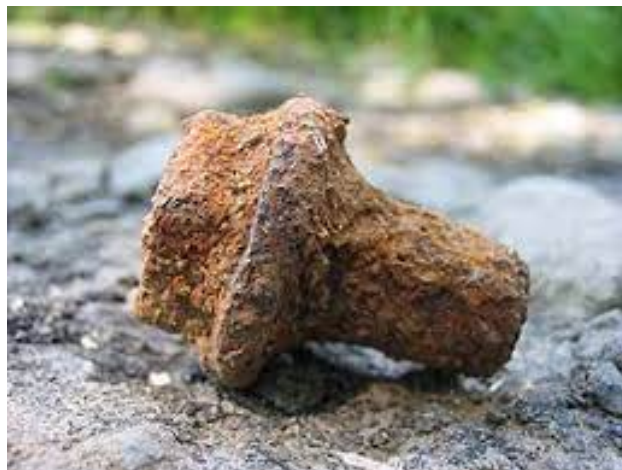
Elektrokemijska korozija se javlja na metalima i legurama koje su u dodiru sa elektrolitima kao što su voda i vodene otopine kiselina, lužina i soli. Tu nastaju reakcije oksidacije i redukcije. Elektrokemijsku koroziju prate anodni i katodni proces. Područje oksidacije (gubitka elektrona) naziva se anoda, a područje redukcije (primanja elektrona) se naziva katoda.

**Slika 9.** Elektrokemijska korozija (<https://hr.wikipedia.org/wiki/Korozija>, Pristupljeno 20.12.2022.)

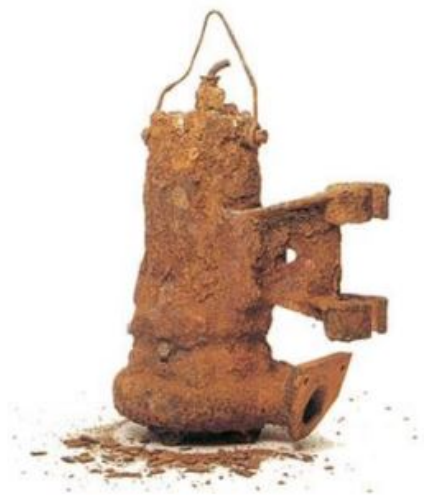
Opća korozija zahvaća cijelu površinu materijala. To je korozija s ravnomjernim smanjenjem debljine metala, kada je cijela površina izložena agresivnoj sredini pod približno jednakim uvjetima s obzirom na unutrašnje i vanjske faktore korozije. Vrlo je česta i raširena, a može biti ravnomjerna ili neravnomjerna. [1]

**Slika 10.** Opća korozija pumpe od lijevanog željeza [17]

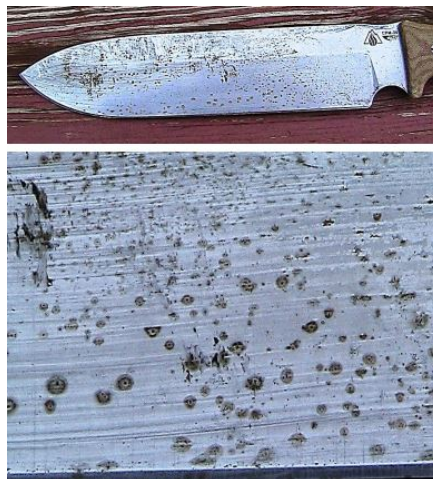
Pjegasta korozija je najraširenija vrsta lokalne korozije. Napada samo izložene dijelove materijala. Ona djeluje u dubinu materijala. [1]

**Slika 13.** Pjegasta korozija na oštrici noža

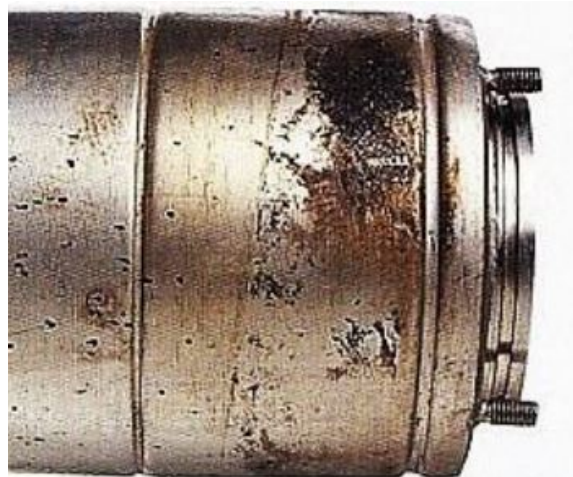
Brzina nastajanja raste s porastom temperature. Rupice koje nastaju na površini obično su skrivene slojem korozijskih produkata koji ne štite metal podloge od korozije. Nehrđajući čelici su vrlo podložni rupičastoj koroziji ukoliko se nalaze u vodi ili agresivnom okolišu posebice u prisutnosti kloridnih iona. [7]

**Slika 14.** Rupičasta korozija dijela osovine nehrđajućeg čelika  
(<http://xapps.xyleminc.com/Crest.Grindex/help/grindex/contents/Metals.htm>,  
Pristupljeno 20.12.2022.)

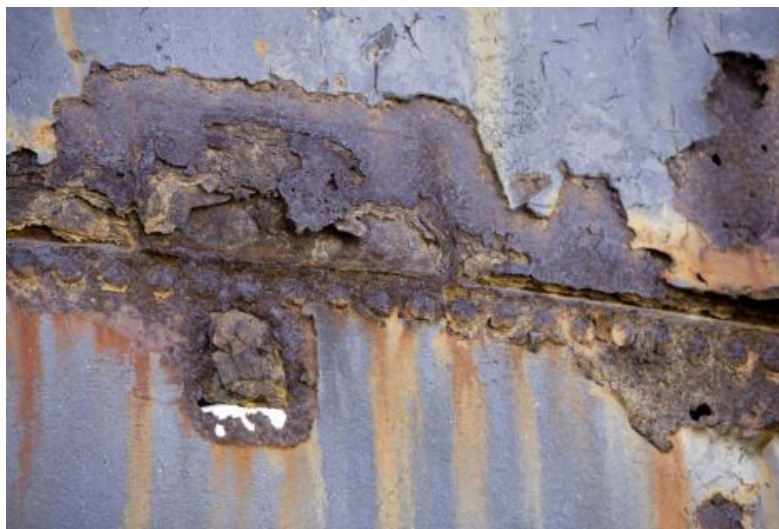
Potpovršinska korozija se još naziva i listanje ili slojevita korozija. Kod nje se žarište širi u dubinu materijala i raslojava ga. Najčešće se može vidjeti na valjanim metalima u dodiru s morskom vodom ili kiselinama. Na površini se stvaraju mjehuri jer se u materijalu gomilaju korozijski produkti čiji je volumen veći od volumena uništenog metala. Na slici 15. se jasno vidi upravo to karakteristično listanje materijala. [8]

**Slika 15.** Potpovršinska korozija

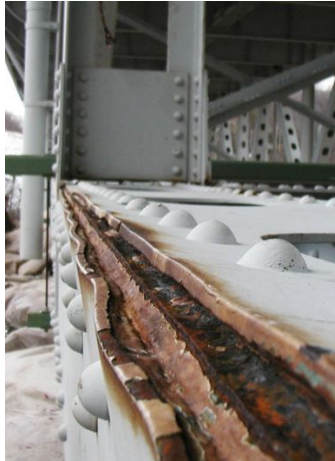
Korozija u procjepu se pojavljuje u dodiru dva ista metala ili između metala i nemetala u koncentraciji elektrolita. Slična je rupičastoj koroziji, samo što umjesto rupica ima procjepe na metalu. Može se smanjiti izbjegavanjem uskih procijepa pri konstruiranju, osiguranjem drenaže, izbjegavanju naslaga, izbjegavanjem stagnacije medija te katodnom zaštitom. [9]

**Slika 17.** Korozija u procijepu između dva jednaka metala na konstrukciji mosta  
(<http://www.termarust.com/resources/tp1.php>, Pristupljeno 20.12.2022.)

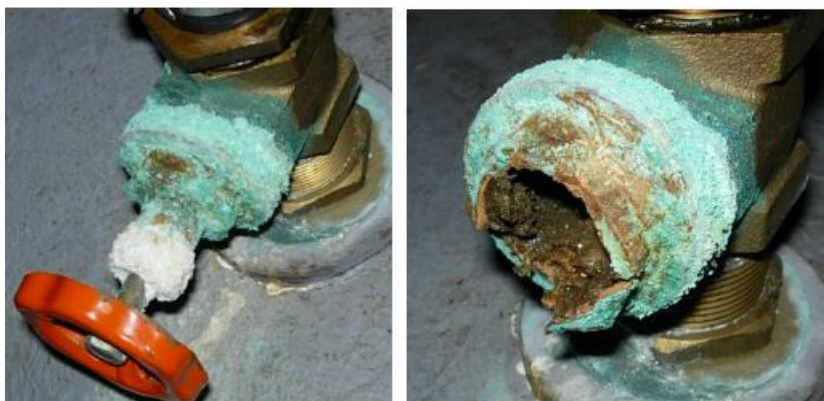
Najvažniji primjeri selektivnog otapanja su decinkacija mjedi (komponentna) i grafitizacija sivog lijeva (fazna). [1]

**Slika 18.** Puknuće ventila uslijed decinkacije mjedi  
(<http://www.oceanmarinesurveys.co.uk/through-hull-fittings/>, Pristupljeno 20.12.2022.)

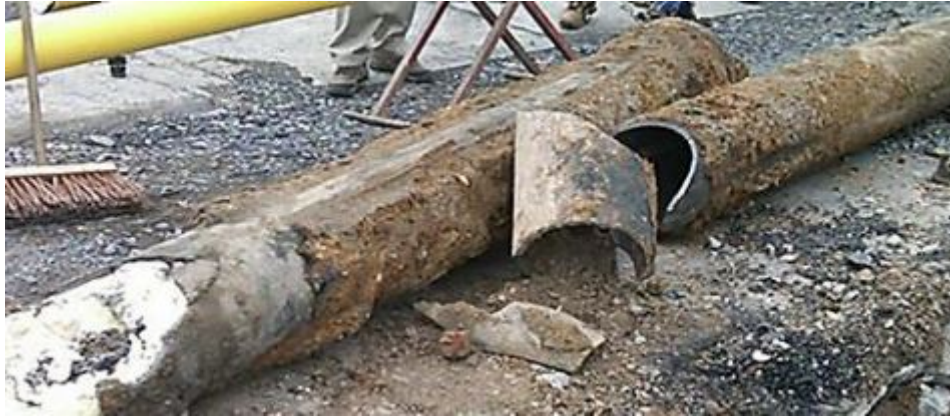
**Slika 19.** Grafitizacija sivog lijeva

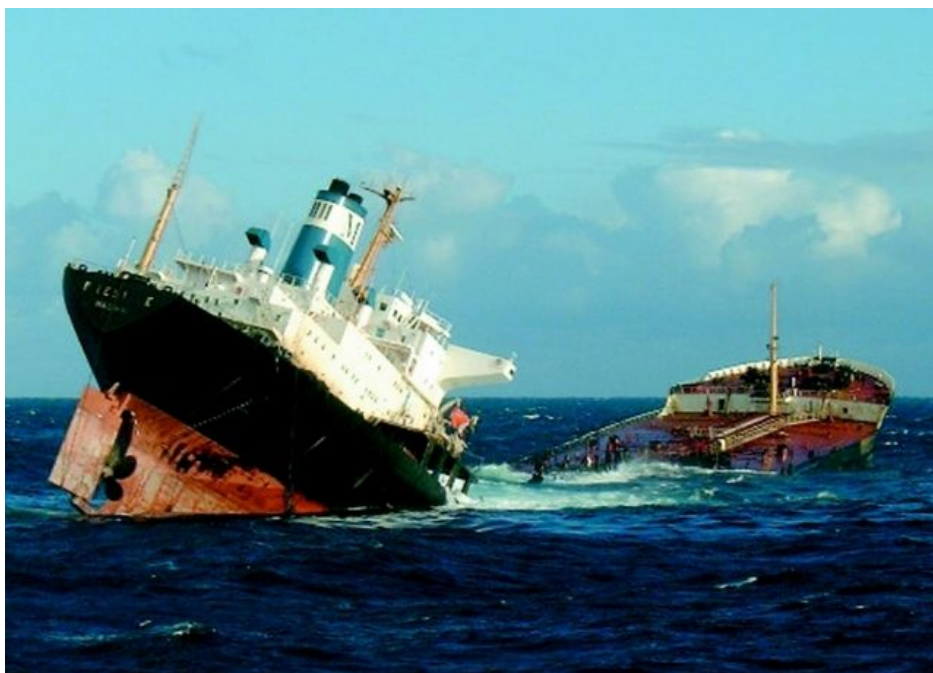
Jedna od najvećih ekoloških katastrofa u Europi kojoj je uzrok korozija, dogodila se 1999. u Velikoj Britaniji. Naime, prilikom prijevoza 315 000 t nafte došlo je do puknuća tankera Erika koji je ubrzo i potonuo. Pri tome je došlo do onečišćenja 400 km obale. Sve se dogodilo zbog toga što je korozija oslabila trup broda. [12]

**Slika 21.** Tanker Erika (<https://www.maritimejournal.com/news101/industry-news/erika-trial-sparks-european-debate>, Pristupljeno 21.12.2022.)
