**Ispitivanje djelotvornosti limonena i
karvona kao inhibitora
korozije čelika u solnoj kiselini**

DIPLOMSKI RAD

U ovom radu dan je teorijski pregled korozijskih procesa i metoda zaštite od korozije, dok se eksperimentalnim dijelom nastojala dokazati potencijalna inhibicijska djelotvornost dva prirodna organska spoja, karvona i limonena u zaštiti čelika Č.5426 od korozije u 10% otopini solne kiseline.

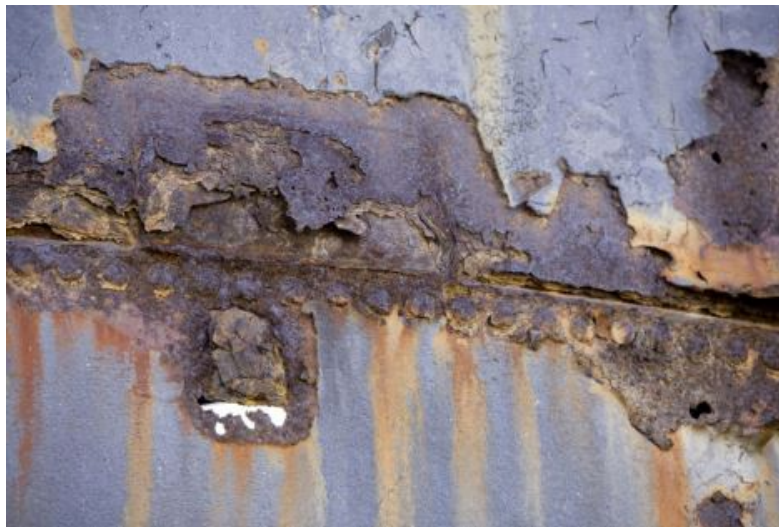
Potpovršinska korozija se još naziva i listanje ili slojevita korozija. Kod nje se žarište širi u dubinu materijala i raslojava ga. Najčešće se može vidjeti na valjanim metalima u dodiru s morskom vodom ili kiselinama. Na površini se stvaraju mjehuri jer se u materijalu gomilaju korozijski produkti čiji je volumen veći od volumena uništenog metala. Na slici 15. se jasno vidi upravo to karakteristično listanje materijala. [8]

Slika 15. Potpovršinska korozija

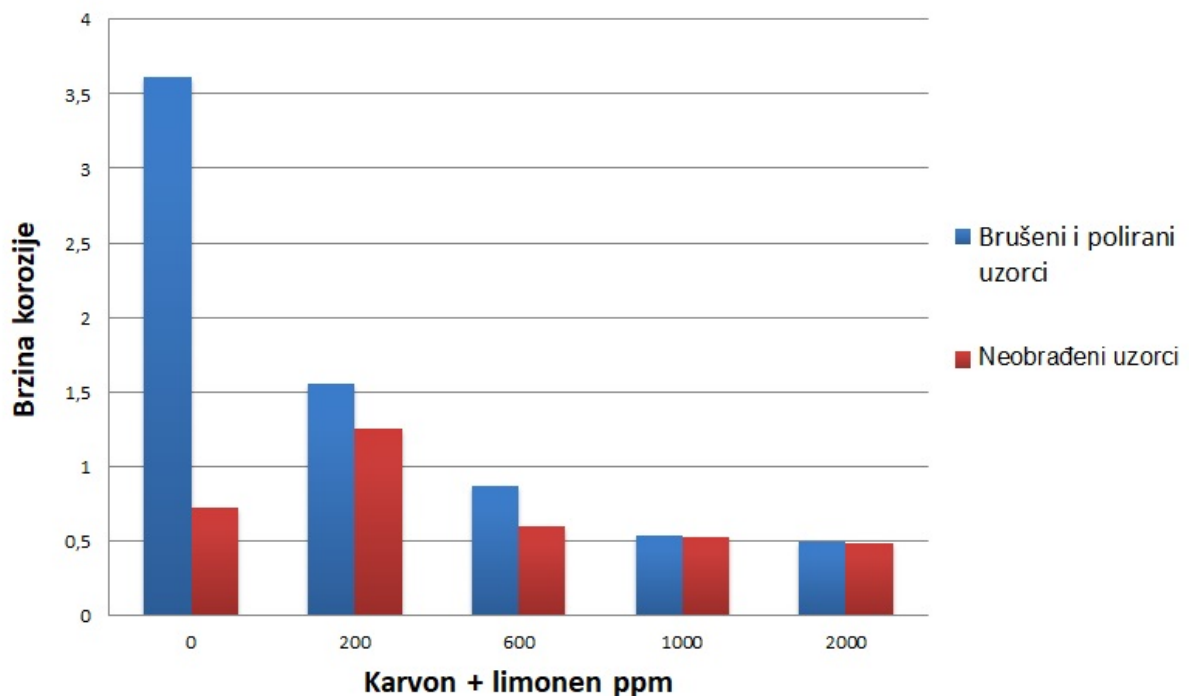
U Tablicama 6. i 7. prikazani su rezultati gravimetrijskih mjerenja za obrađene i neobrađene uzorke čelika gdje je ispitana djelotvornost kombinacije limonena i karvona u istim omjerima. Iz tablice 6. je vidljivo da se kombinacijom limonena i karvona postižu vrlo dobri rezultati, odnosno da smjesa limonena i karvona pokazuje inhibicijsku djelotvornost do 86% na obrađenim i poliranim uzorcima čelika u 10% otopini solne kiseline. Kod mehanički neobrađenog čelika primijećeno je da dodatak karvona limonenu može spriječiti aktivatorsko djelovanje samog limonena koje je uočeno kod neobrađenih uzoraka čelika.

Slika 29. Brzina korozije (v) pri različitim koncentracijama karvona i limonena pri jednakim omjerima u otopini solne kiseline na neobrađenom i poliranom čeliku Č.5426.

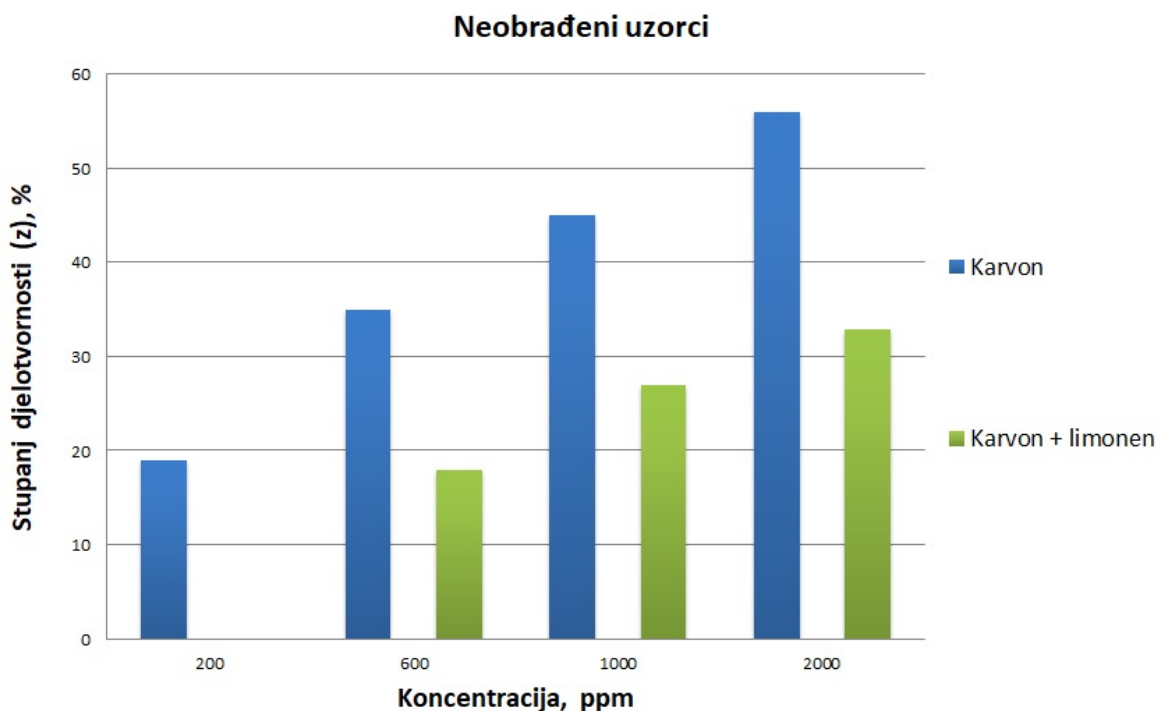
Na Slici 31. su prikazani stupnjevi djelotvornosti karvona i kombinacije karvona i limonena na neobrađenim uzorcima. Karvon je pokazao najbolju djelotvornost pri dodatku od 2000 ppm dok je njihova kombinacija dala nešto slabije rezultate.

Slika 31. Stupanj djelotvornosti karvona i smjese limonena i karvona na neobrađenim uzorcima čelika Č.5426.
