Undergraduate thesis / Završni rad

**KARTIRANJE RIBLJIH ZIMOVNIKA NA DUNAVU OD BATINE DO
ILOKA**

ZAVRŠNI RAD

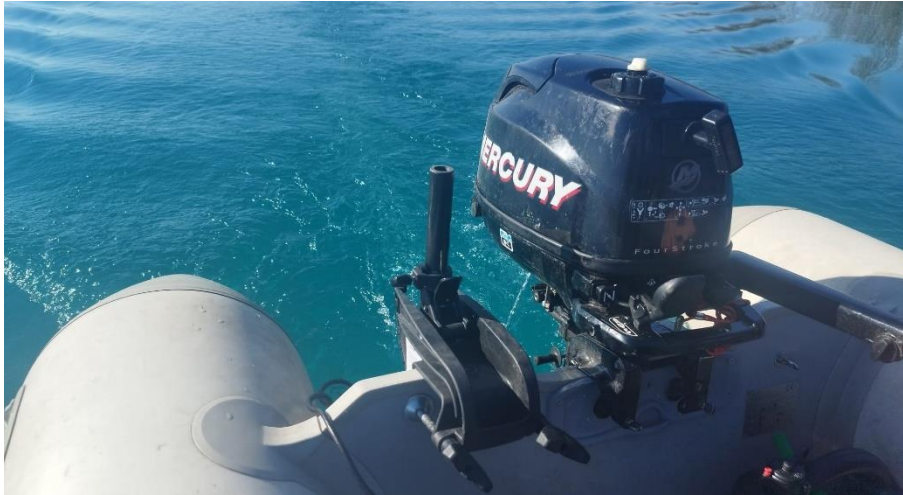
Slika 6. Položaj sonde na stražnjem kraju čamca

S obzirom da su točke neravnomjerno raspoređene od Batine do Iloka bilo je potrebno odrediti ulazne točke za čamac (tj. pronaći lokacije koje su omogućavale pristup vozilom i sigurno spuštanje čamca i opreme na vodu). U ovom slučaju korišten je gumeni čamac dužine 3,4 m, te četverotaktni Mercury motor jačine 5 KS, oba izbora pokazala su se izazovnim za manevriranje s obzirom na jačinu strujanja vode rijeke Dunava. Sonda je postavljena na zadnji kraj čamca pokraj motora zbog najlakšeg upravljanja (dizanje i spuštanje sonde pri prilazu željenoj lokaciji snimanja), (Slika 6).

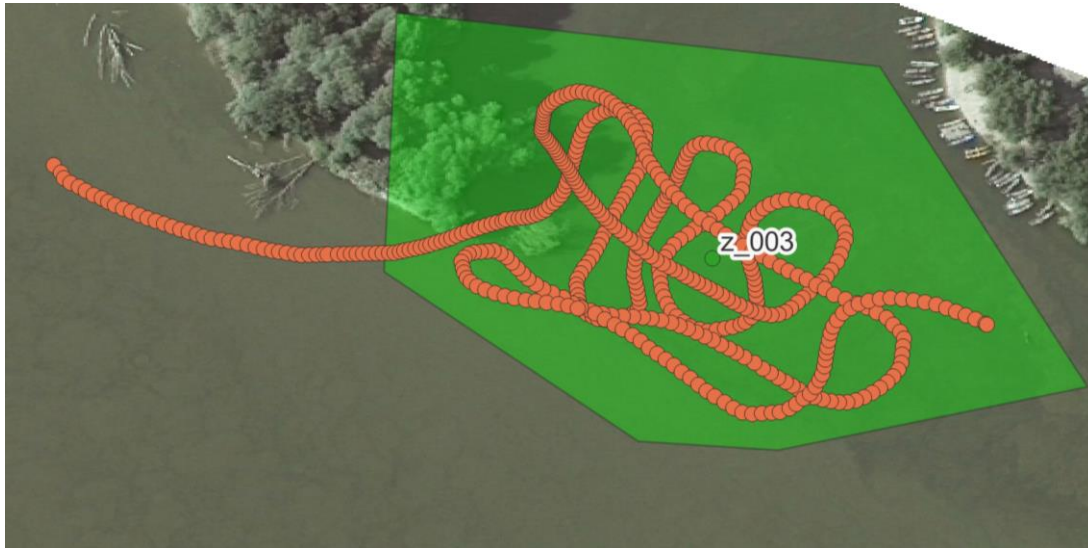
Slika 8. Prikaz unaprijed odabranog poligona i način snimanja aktivnog zimovnika u QGIS-u,

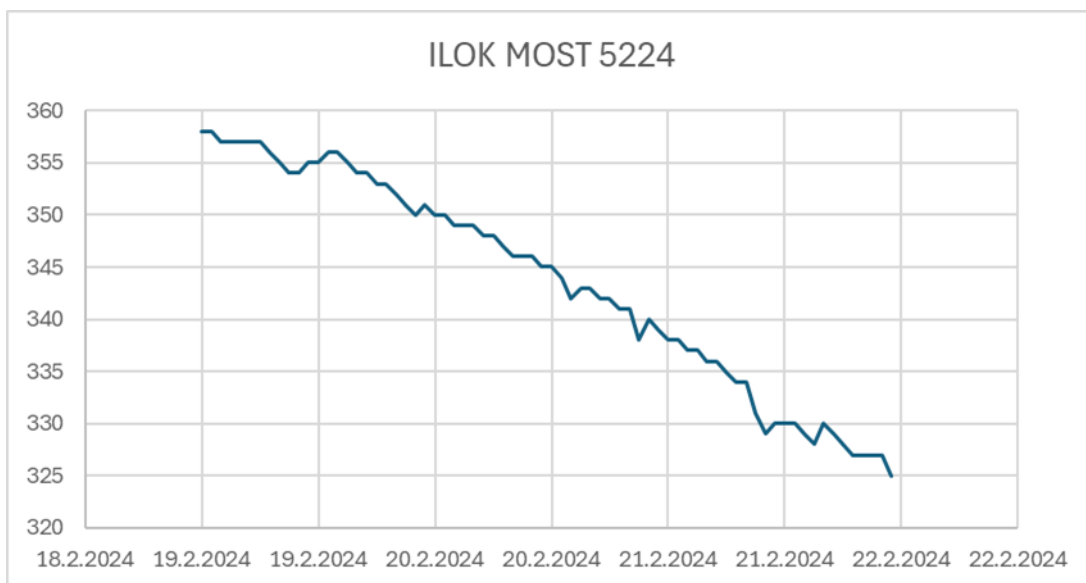
Grafički prikaz 2. Promjene u vodostaju na mjernoj postaji Ilok-most (5224) od 19. do 21. veljače

Pomoću podataka sa 9 mjernih stanica dunavskog vodostaja na području Hrvatske kojima upravlja Državni hidrometeorološki zavod možemo precizno izračunati stvarnu dubinu zimovnika uzimajući u obzir vrijeme i datum snimanja, kotu nule i vodostaj u zadanom vremenskom okviru (Tablica 5). Poznavanje točne lokacije datuma i vremena snimanja važno je radi usklađivanja podataka sa najbližom mjernom stanicom s obzirom da se oscilacije u vodostaju događaju iz sata u sat, te su podaci na svakoj stanici drugačiji. Tokom tri dana provedena na terenu vodostaj najsjevernije stanice (Batina) oscilirao je za 47 cm dok je najjužnija stanica (Ilok-most) varirala u 33cm (Grafički prikaz 1 i 2). S obzirom da je zimovnik z_003 snimljen prvi dan te je snimanje ponovljeno i zadnji dan najdublja točka zimovnika se razlikovala. Ovisno o godišnjem dobu mijene u vodostaju mogu biti i puno značajnije stvarajući nepotpune podatke.

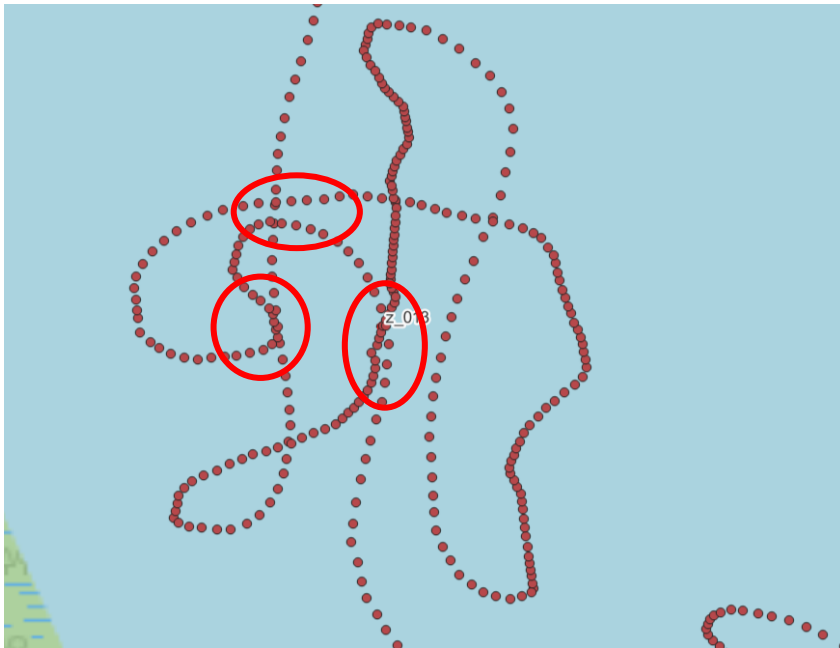
Slika 12. Prikaz lošije snimljenog lokaliteta, crvenom su označena preklapanja koja otežavaju čitanje snimka
