Revitalizacija turbinskog postrojenja

Undergraduate thesis / Završni rad

**REVITALIZACJA TURBINSKOG
POSTROJENJA**

2. TEHNIČKI ZADATAK REKONSTRUKCIJE I MODERNIZACIJE REGULACIJE TURBINA 120 kW, OZNAKE 341 TK 001/2 ZA POGON VENTILATORA KOTLA G-001 / 002

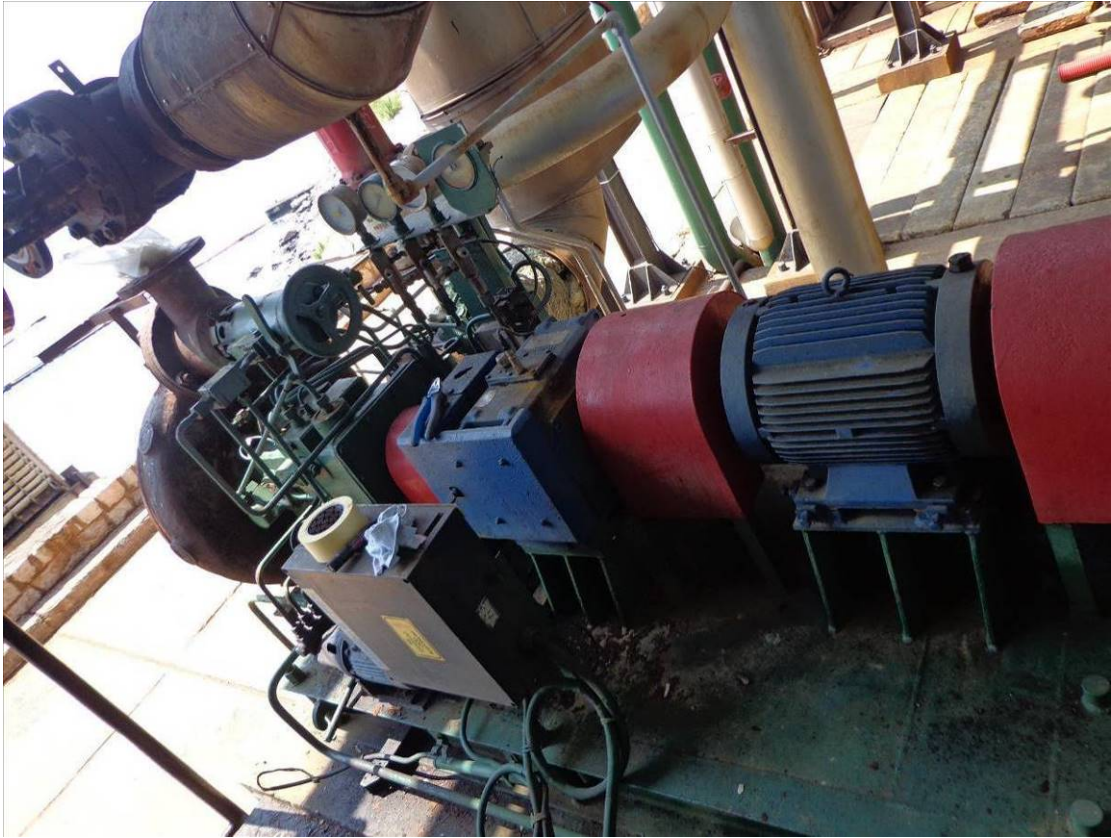
Fotografija 3.1 Stanje turboagregata prije demontaže

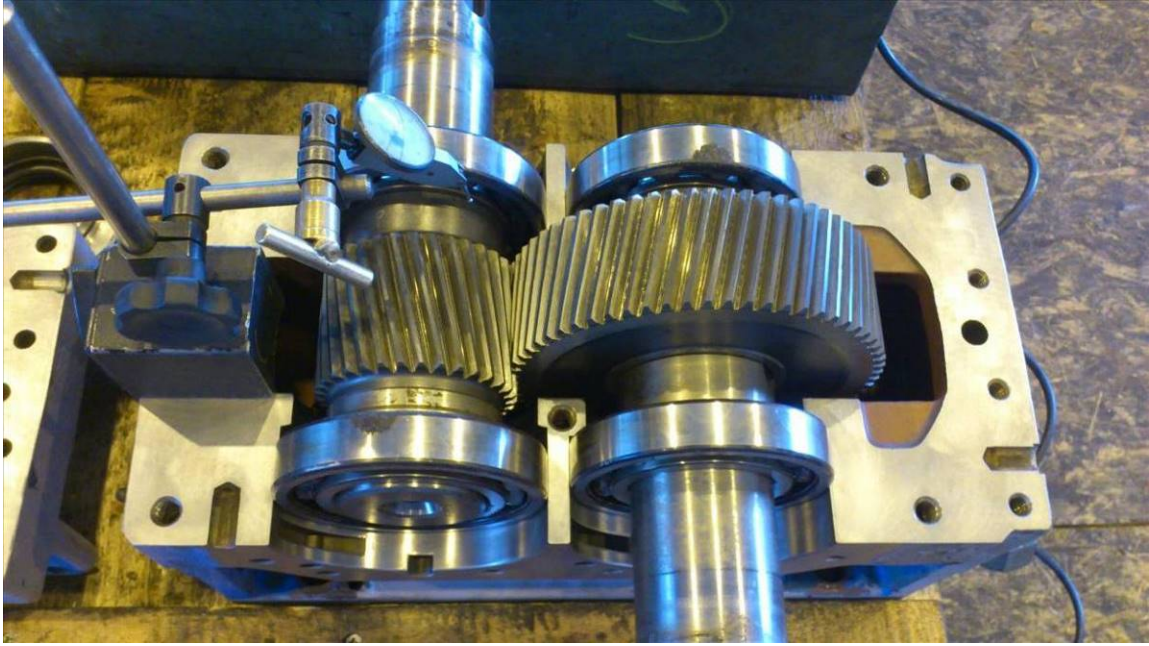
13.	Reduktor	Štitnici reduktora u izrazito lošem stanju, zbog korozije u stanju raspadanja. AKZ na kućištu mjestimično loš, bubrenje i ljuštenje laka. Vratila i zupčanici u dobrom stanju, sve mjere i zračnosti u dozvoljenim granicama. Ležajevi zahvaćeni korozijom, unutar kućišta. U zavojnici hladnjaka ulja, depozit taložnog kamenca.	Izraditi nove štitnike. Čišćenje, odmašćivanje te novi AKZ. Ugraditi nove ležajeve i brtve. Potrebno očistiti i otkloniti naslage kamenca.	Vidi mjerne protokole.

Fotografija 4.1 Defektaža reduktora

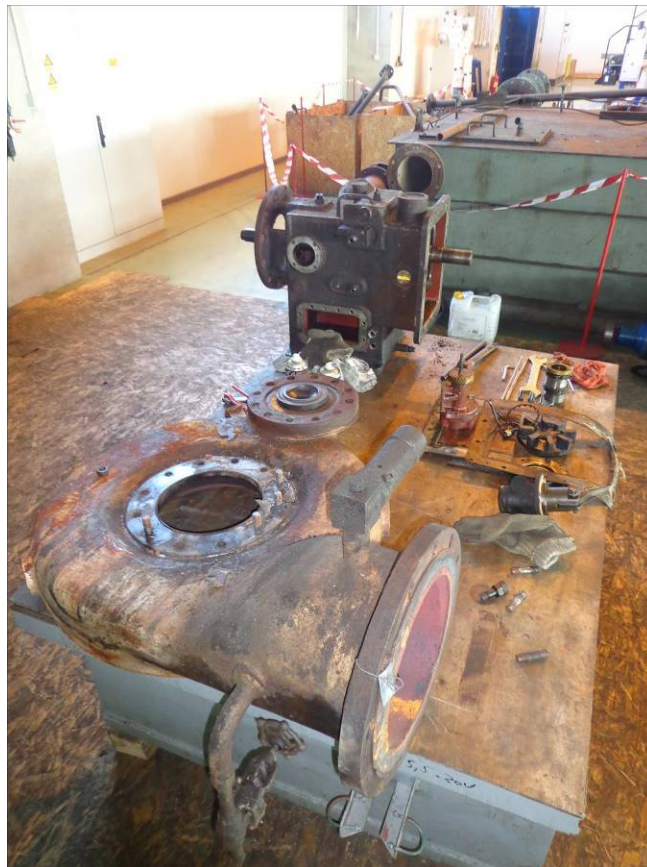
8.	Glavna uljna pumpa 11.1831.0030	GUP se zbog rekonstrukcije sustava izbacuje iz upotrebe.	Ugrađuje se nova vijčasta pumpa pogonjena elektromotorom.	
9.	Cjevovod turbine	Cjevovod je u izrazito lošem stanju, znatno zahvaćen korozijom, ali se zbog rekonstrukcije sustava zamjenjuje novim.	Izrada novog cjevovoda, prirubničkih spojeva, te ugradnja novih brtvi.

Fotografija 4.2 Defektaža kućišta turbine, SLB-a i GUP-e

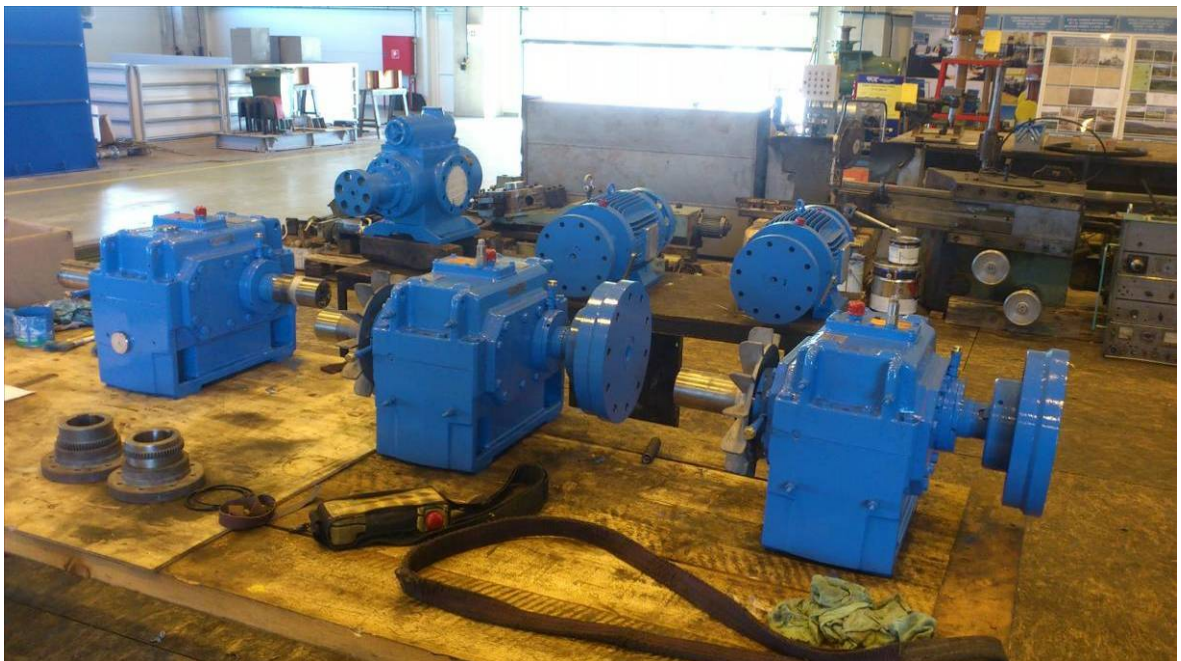
14.	Uključno-isključna spojka	AKZ na kućištu mjestimično loš, bubrenje i ljuštenje laka. Vratila i zupčanici u dobrom stanju, sve mjere i zračnosti u dozvoljenim granicama. Ležajevi i osovinska brtvila dotrajali.	Čišćenje, odmašćivanje te novi AKZ. Ugraditi nove ležajeve i brtve.

Fotografija 4.4 Podmontaža reduktora i uključno-isključne spojke

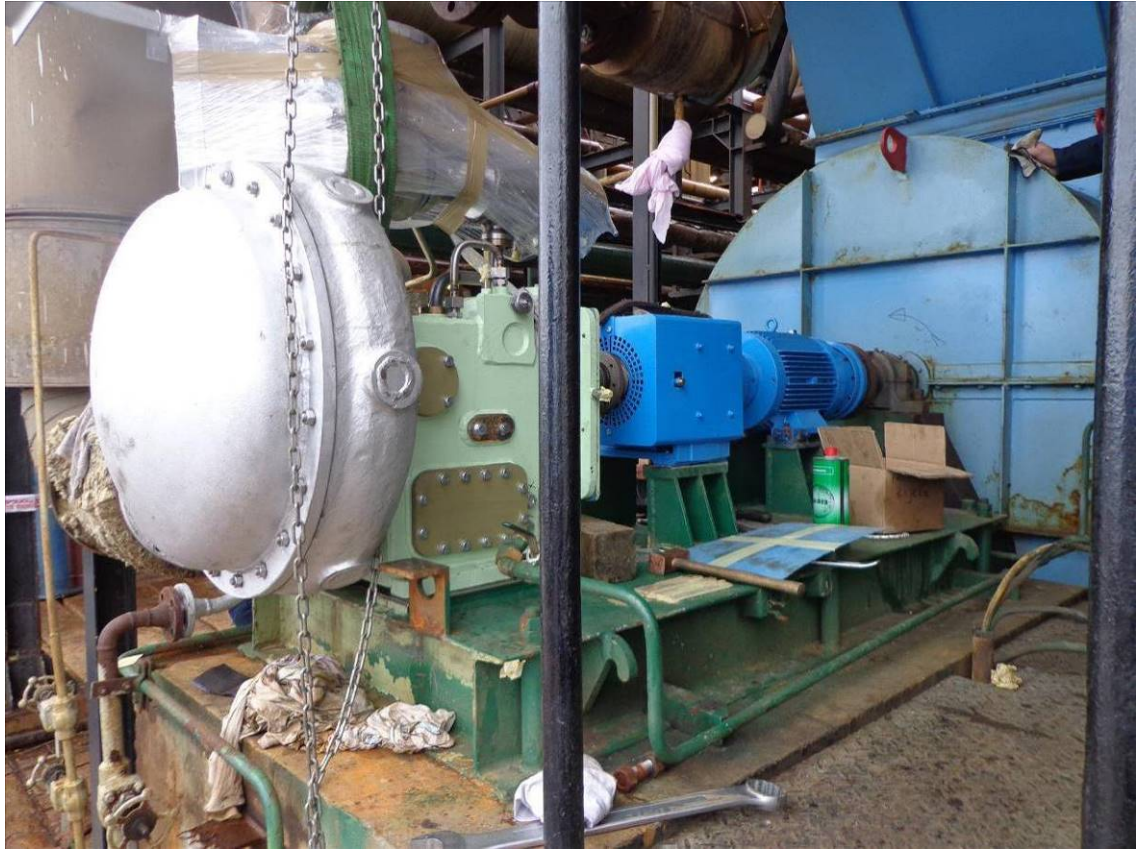
Fotografija 6.3 Montaža turboagregata
