Revitalizacija turbinskog postrojenja

Undergraduate thesis / Završni rad

**REVITALIZACJA TURBINSKOG
POSTROJENJA**

2. TEHNIČKI ZADATAK REKONSTRUKCIJE I MODERNIZACIJE REGULACIJE TURBINA 120 kW, OZNAKE 341 TK 001/2 ZA POGON VENTILATORA KOTLA G-001 / 002

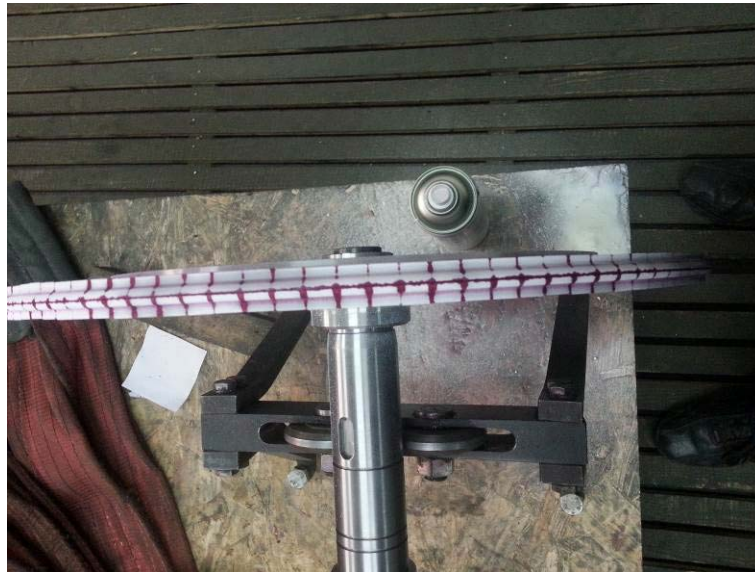
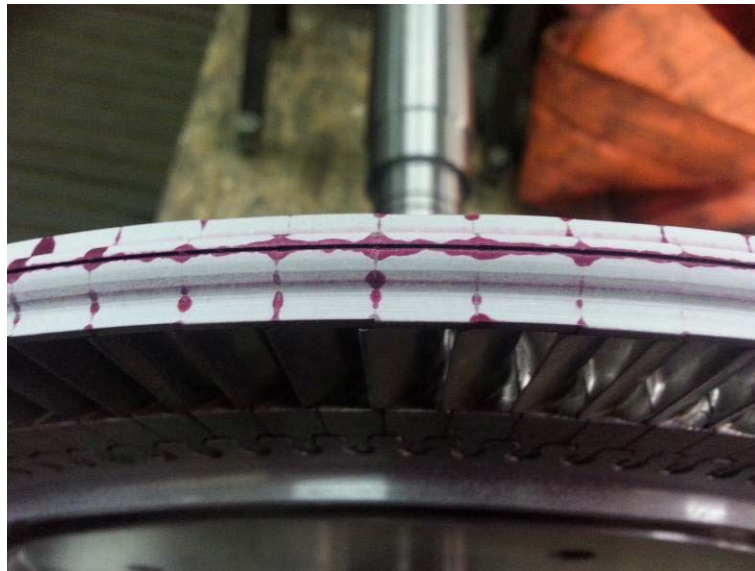
Izvršenim površinskom ispitivanju kola rotora na bandažnoj traci gdje je uvaljana žica, nisu pronađene vidljive nedozvoljene indikacije u obliku pukotina osnovnog materijala.
