UTJECAJ NDT ISPITIVANJA NA ODRŽAVANJE TURBINSKOG POSTROJENJA

STROJARSKI ODJEL

**UTJECAJ NDT ISPITIVANJA NA ODRŽAVANJE
TURBINSKOG POSTROJENJA**

ZAVRŠNI RAD

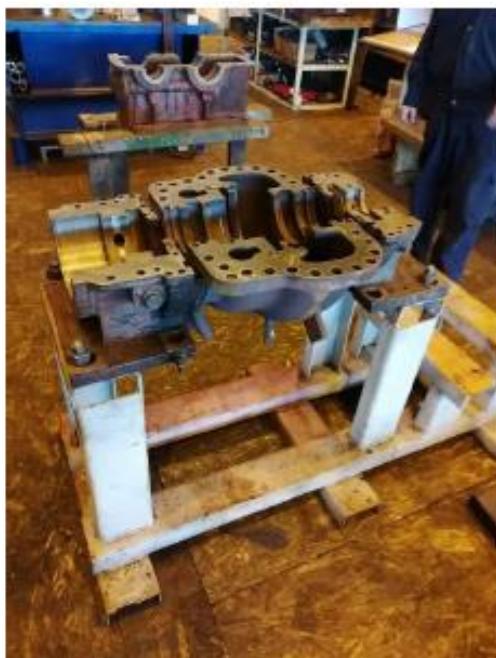
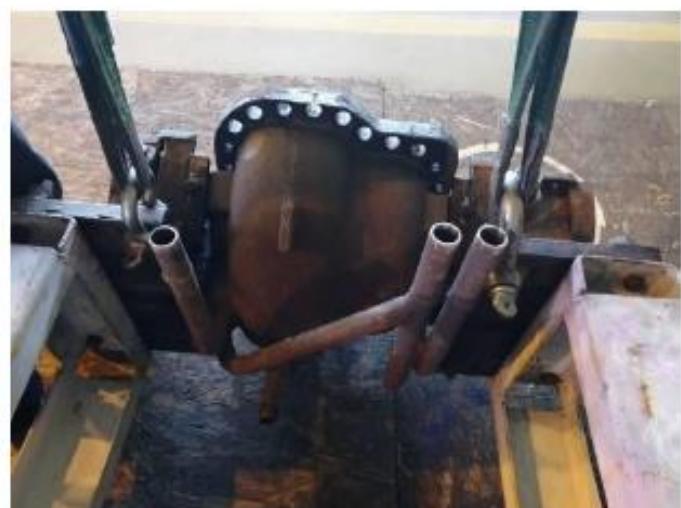
Donja polovica kućišta turbine

Izvršen je vizualni pregled donje i gornje polovice kućišta turbine. Na dosjednim plohama na obje polovice kućišta uočena su duboka oštećenja koja je potrebno sanirati. Uočene su i poroznosti i pukotine na drenažnim cijevima (DP kućišta). Potrebno odrezati oštećene cijevi i navariti nove.

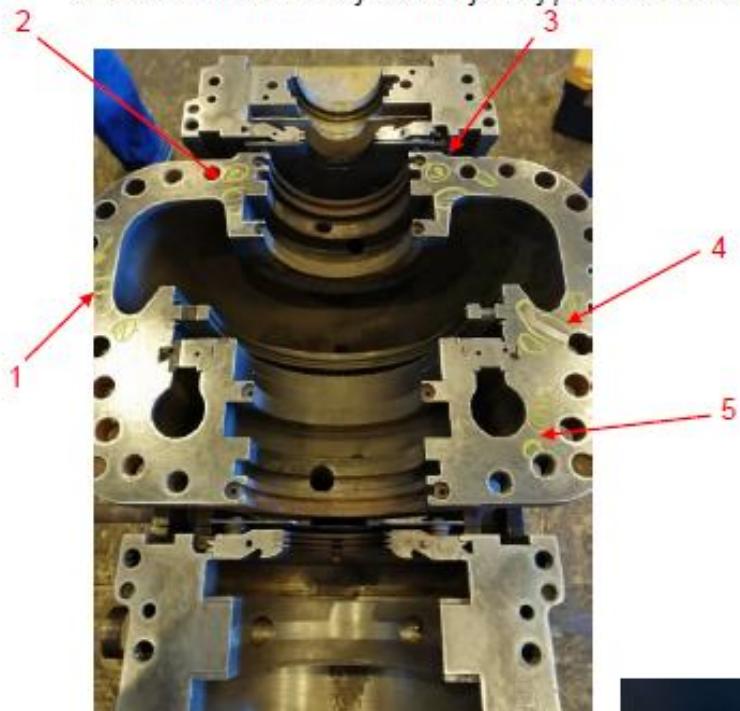
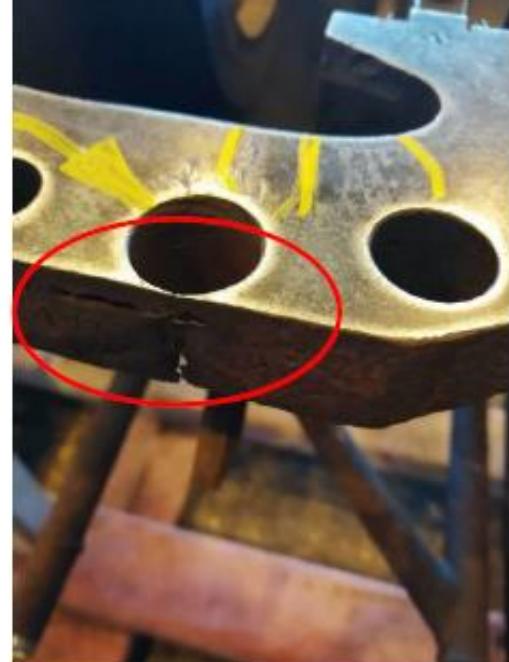
Prikaz uočenih oštećenja na dosjednoj plohi DP kućišta

- **Kućište turbine - prije popravka (NE ZADOVOLJAVA)** str.12-20: uočena su duboka oštećenja na dosjednim ploham na donjoj i gornjoj polovici kućišta koja je potrebno sanirati. Nakon sanacije dosjedne plohe su opet ispitane te nisu uočene nedozvoljene indikacije - str.21-22
- **Rotor turbine (KORISTITI KAKVO JE)** str.25-31: uočene savinute lopatice na Curtis A kolu
- **Odrivna ploča (KORISTITI KAKVO JE)** str.32-33: uočena blaga oštećenja na površini odrivne ploče
- **Turbinski radikalno-aksijalni ležaj (br.1) (KORISTITI KAKVO JE)** str.37-40: uočeno rubno oštećenje bijele kovine na donjoj polovici ležaja
- **Segmenti rad-aks ležaja (NE ZADOVOLJAVA)** str.44-46 : na jednom segmentu uočeno jako oštećenje bijele kovine i osnovnog materijala, ostalih 9 zadovoljava

Detalj 1

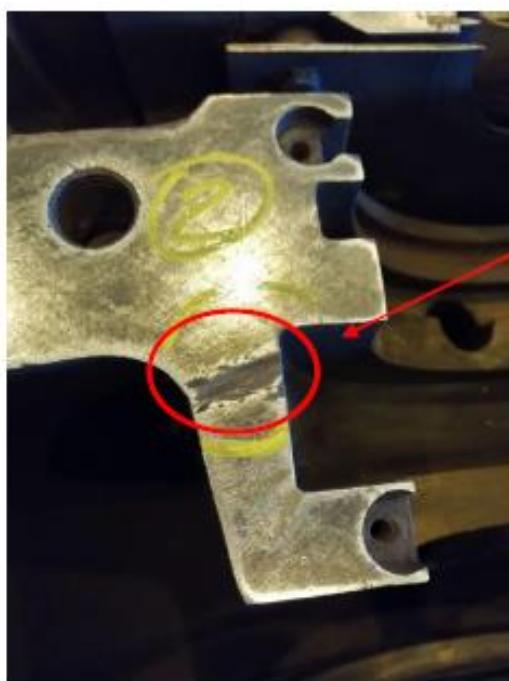
Detalj 2
- oštećenje duboko cca 3 mm

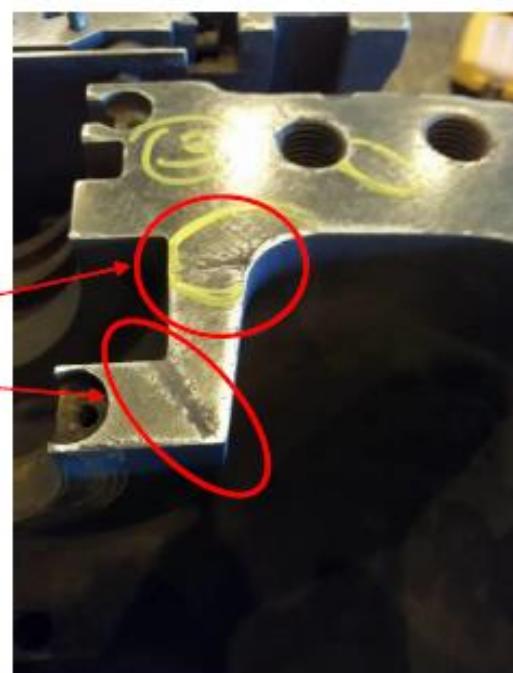
Detalj 3
-oštećenja duboka cca 2 mm

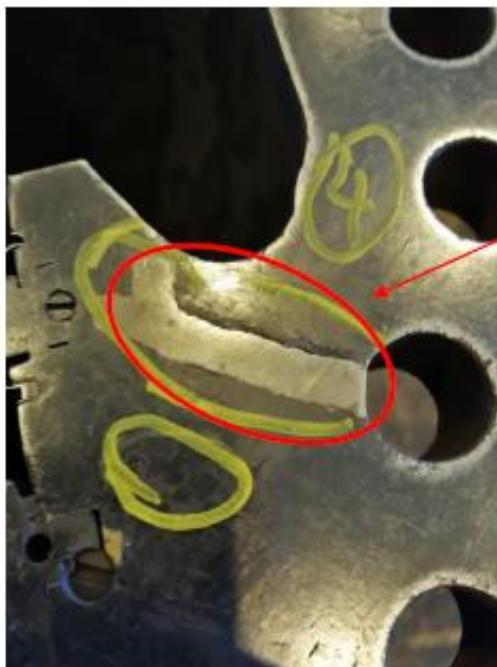
Detalj 4
- pukotina uz rub zavara

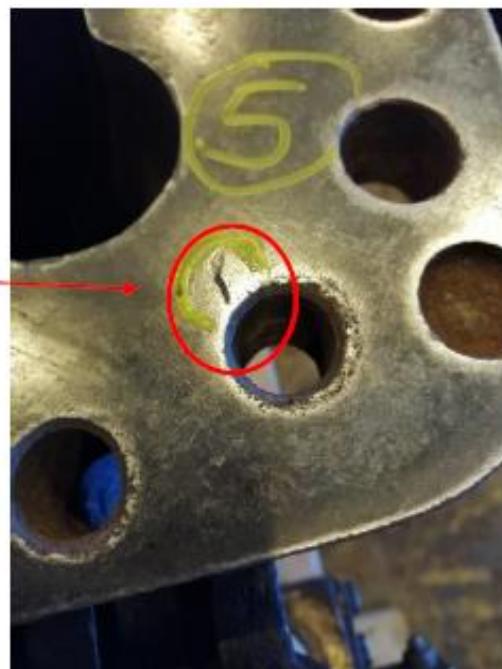
Detalj 5
- oštećenje L=15 mm

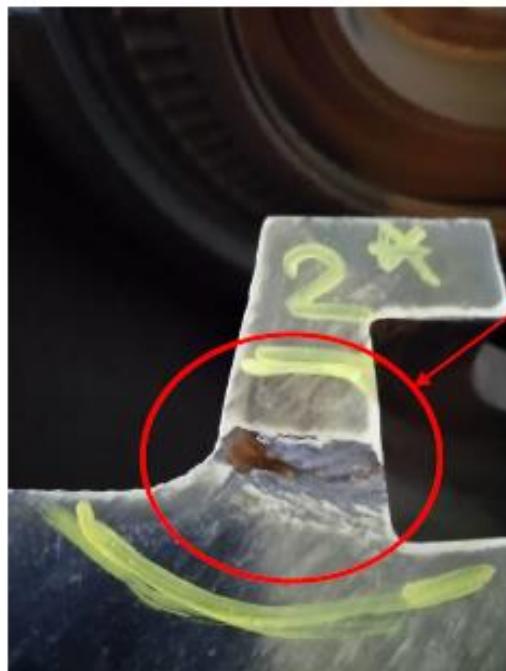
Detalj 2*
- oštećenje duboko 4 mm

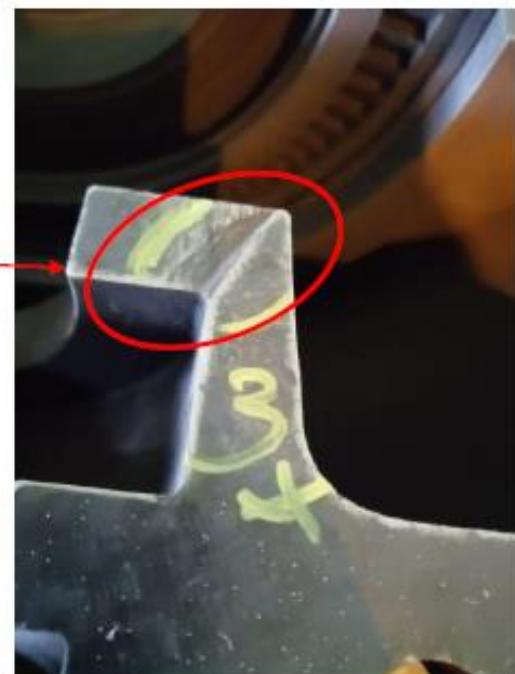
Detalj 3*
- oštećenje duboko 2 mm

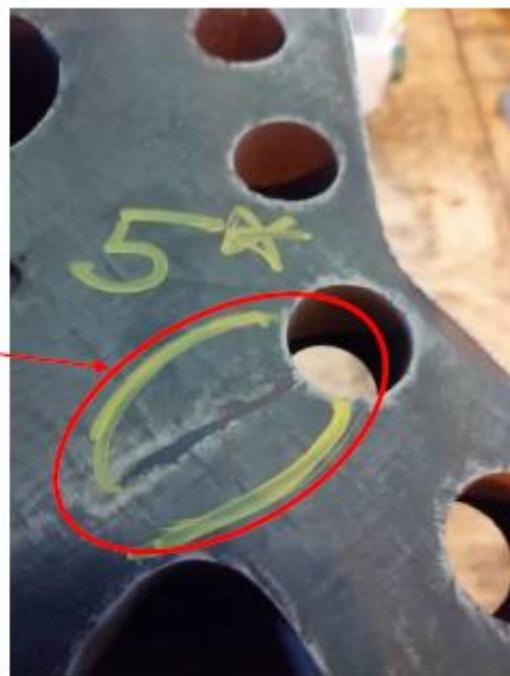
Detalj 5*
- oštećenje dubine 1 mm

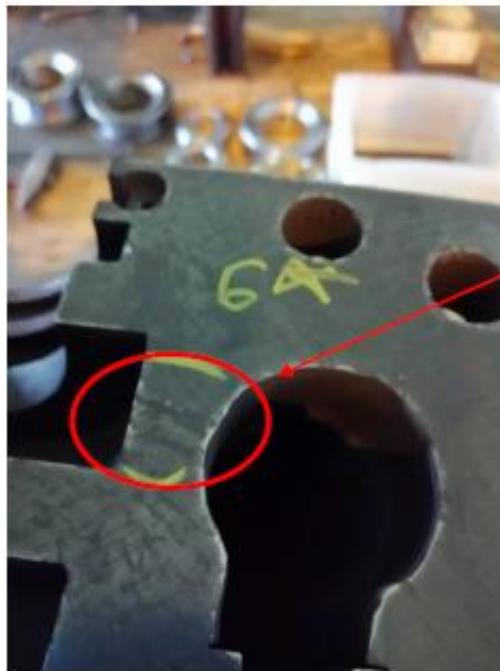
Detalj 6*
- oštećenje duboko 1 mm

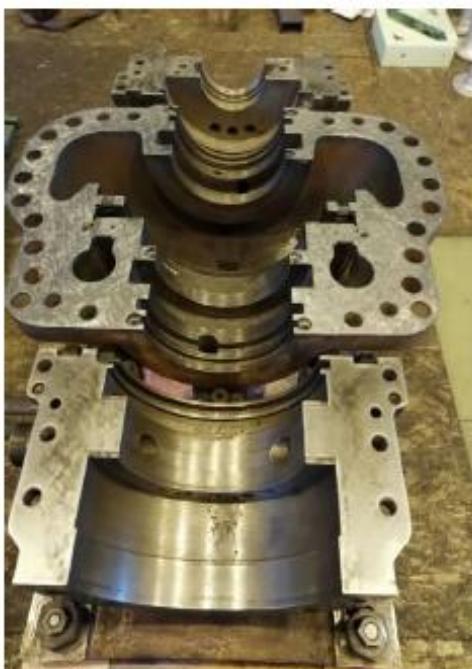
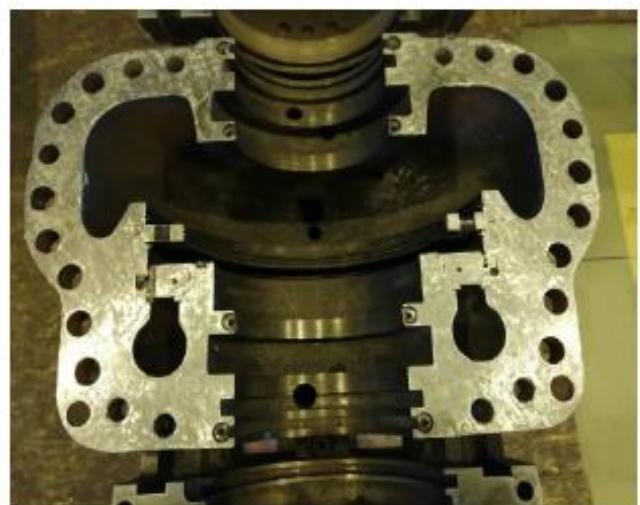
Dosjedna ploha na donjoj polovici kućišta turbine - nakon sanacije oštećenja

Izvršen je vizualni pregled dosjedne plohe donje i gornje polovice kućišta turbine nakon sanacije oštećenja. Nisu uočena oštećenja ni pukotine.

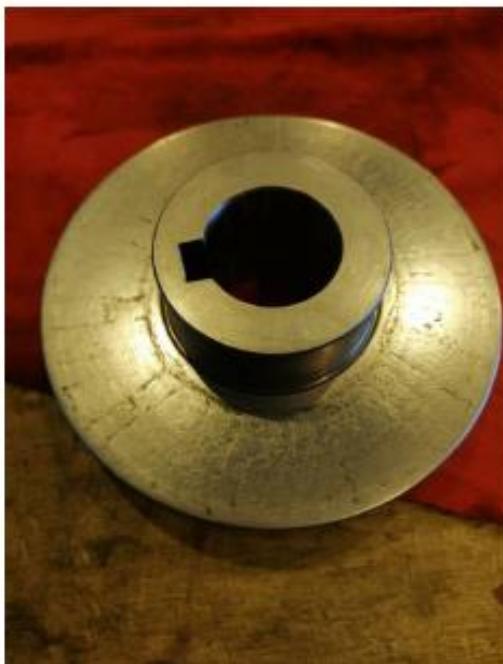
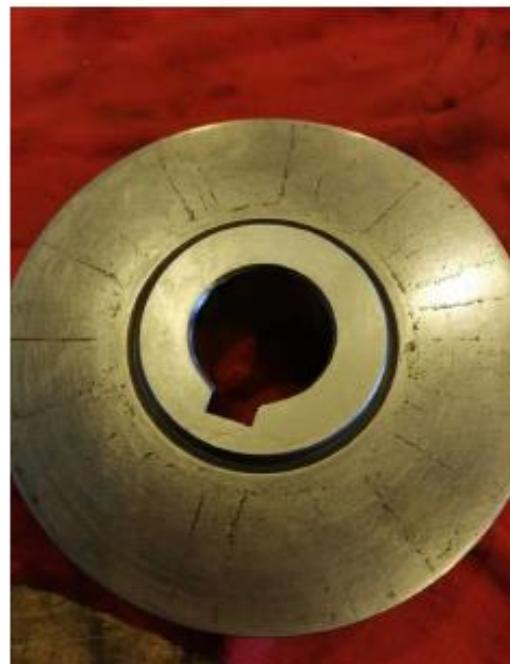
Izvršenim vizualnim pregledom odrivnog diska uočena su blaga površinska oštećenja. Potrebno ručno ispolirati.

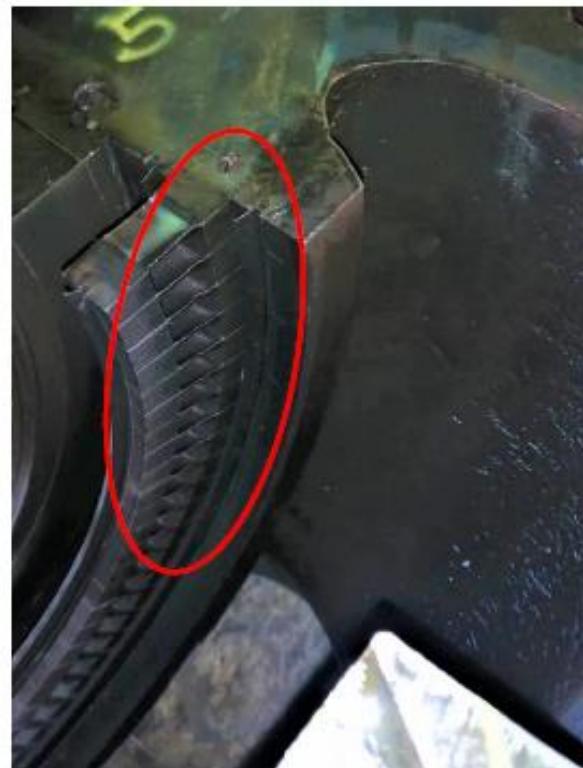
Položaj skretnog aparata

Mehaničko oštećenje

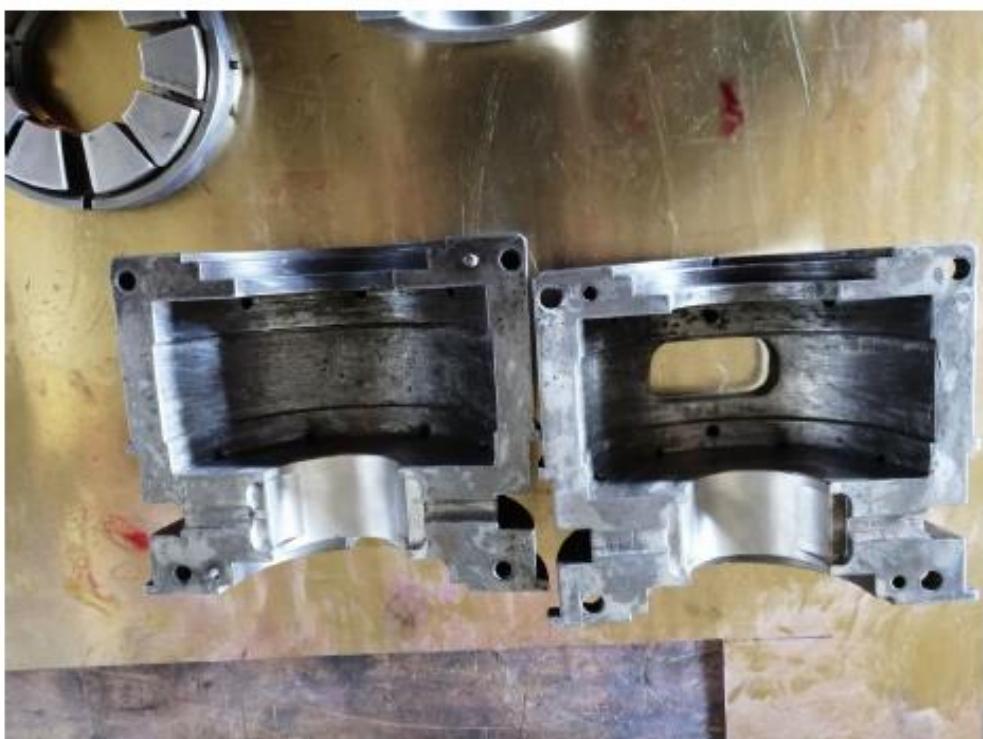
Radijalno-aksijalni ležaj

Izvršenim vizualnim pregledom obje polovice radijalnog dijela radijalno-aksijalnog ležaja na donjoj polovici ležaja uočeno je rubno oštećenje bijele kovine.

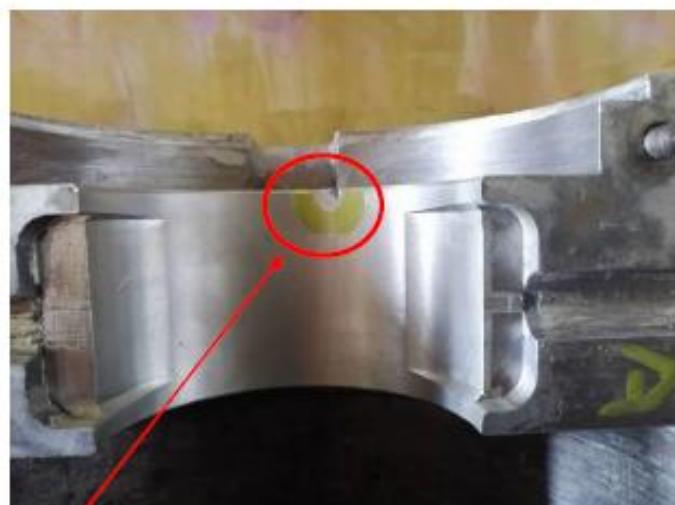
Donja polovica

Oštećenje bijele kovine

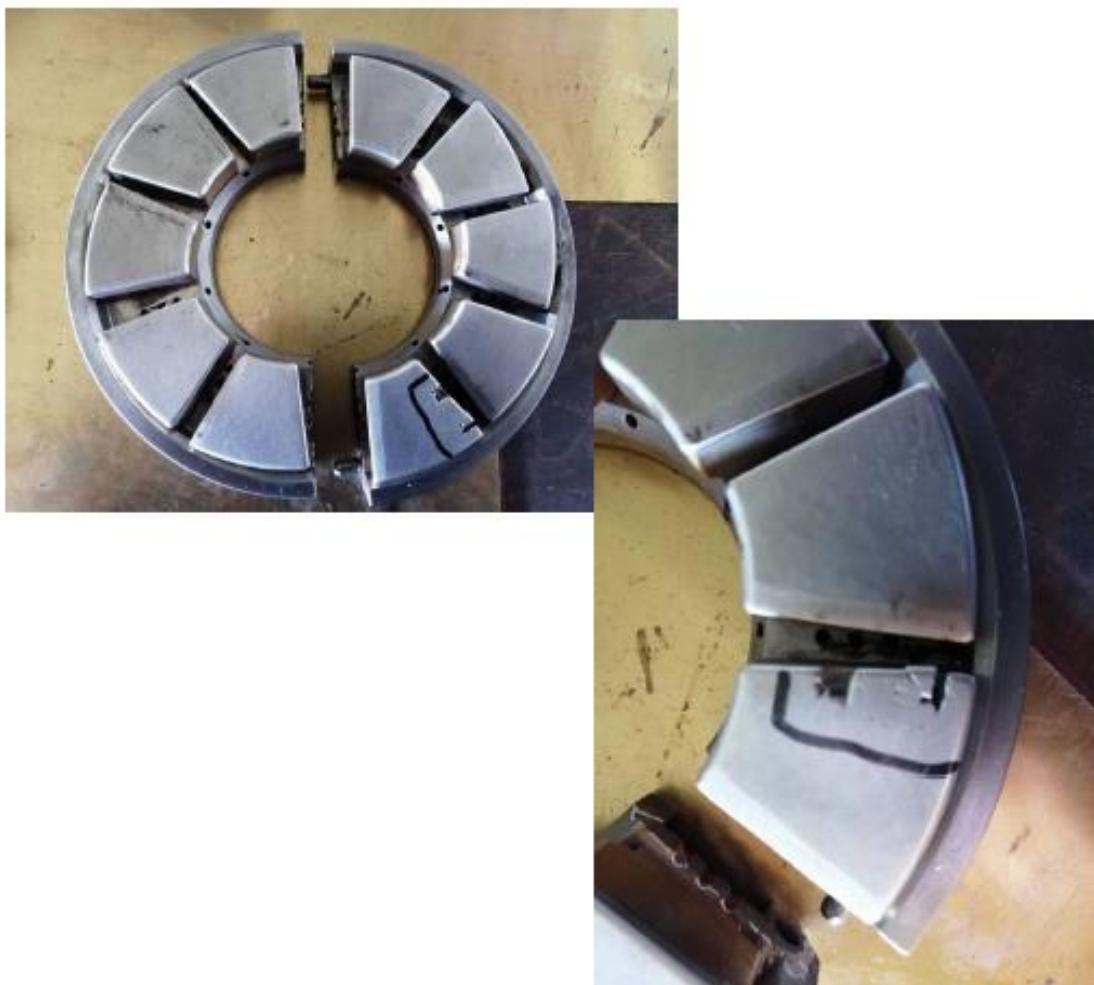
Izvršenim vizualnim pregledom na 9 komada neradnih segmenata rad-aks ležaja uočeni su rusevi na bijeloj kovini koje je potrebno ručno ispolirati, te jako oštećenje bijele kovine i osnovnog materijala na jednom segmentu.

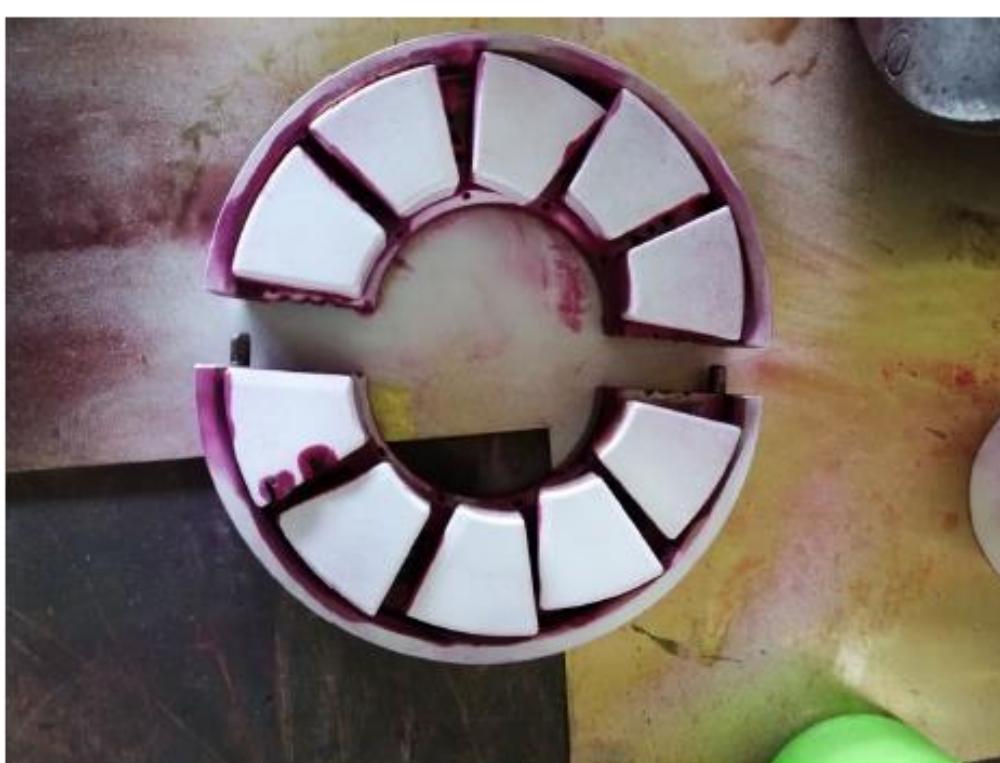
TK TVORNICA TURBINA d.o.o. TURBINE WORKS Ltd.	Naziv / Name: PENETRANTSKA KONTROLA LIQUID PENETRANT EXAMINATION	PT-118-19	
		List: Page:	
		Licetna: Page:	
Naziv objekta / pozicija/ Object name and position: MSK Kikinda Turbina i reduktor 40GG-102-1, 250 kW Segmenti rad-aks ležaja neradni		Broj crteža/Drawing number: - Materijal/Material: Bijela kovina	Broj RNWD number: P-6073/18 Komada/Pieces: 10
Nama Ispitivanja/Testing procedure: ISO 4386-3	Primenjeni postupak Ispitivanja/ Applied technique TTK-RU-09-09	Kriterij prihvativnosti/Acceptance criteria: ISO 4386-3,C	
Priprema površine/Surface preparation: odmašćeno	Oprema za kontrolu/Testing equipment: Cistač TIEDE RL40 r.n.:160810 pen. TIEDE PWL1 r.n.:160404 raz. TIEDE DL20 r.n.:161111	Parametri Ispitivanja/Testing parameters: Trajanje penetriranja 20 min Jakost svjetla 1000 lx	
Skica / rezultat Ispitivanja/Sketch and testing results: <p>Penetrantskom kontrolom na 9 segmenata ležaja (neradni) nisu uočene nedozvoljene indikacije rubnog nevezivanja, poroznosti ili pukotine na bijeloj kovini. 1 segment je jako oštećen, što je već navedeno u izvešću vizualne kontrole.</p>

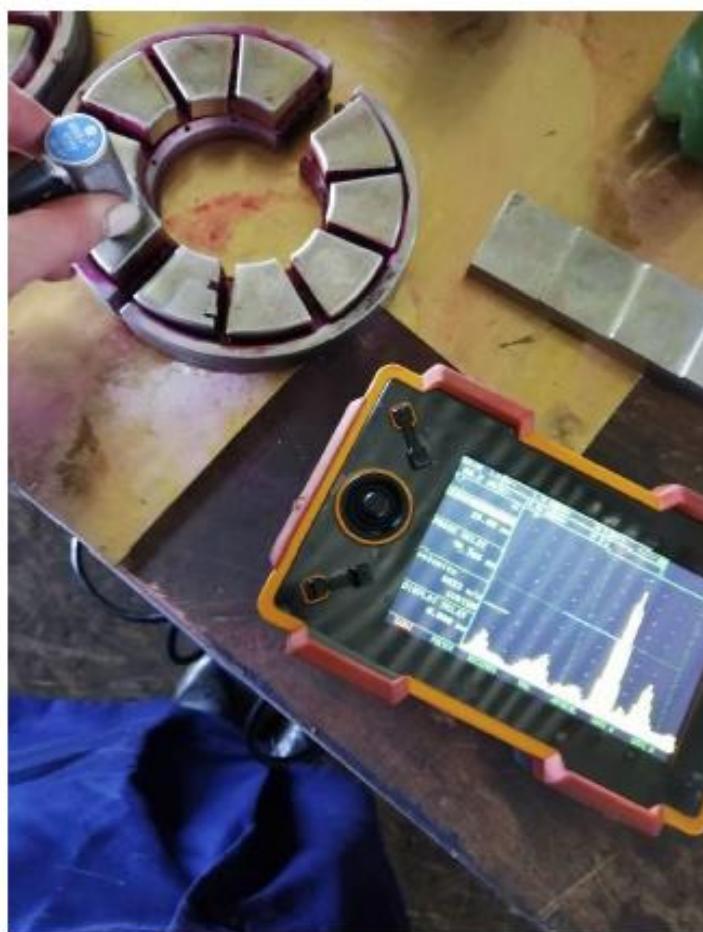
Provedenim ultrazvučnim ispitivanjem 9 kom neradnih segmenata radijalno-aksijalnog ležaja nisu pronađene nedozvoljene indikacije nevezivanja bijele kovine. 1 segment je jako oštećen, što je već navedeno u izvještajima VT i PT kontrole.

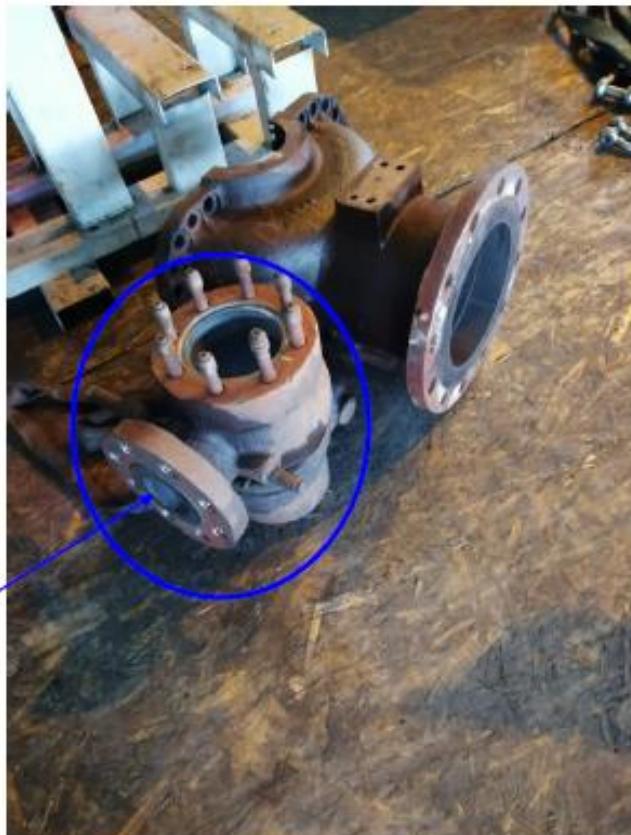
*Kućište BZV-a,
ulazni dio*

- **Kućište BZV-a (KORISTITI KAKVO JE)** str.50-52: na ulaznom dijelu uočena duboka oštećenja
- **Sjedište BZV-a (KORISTITI KAKVO JE)** str.53-54 : uočene korozijske naslage te indikacija poroznosti Ø5 mm u brtvenoj zoni

Izvršen je vizualni kućišta BZV-a te su uočena duboka oštećenja na ulaznom dijelu.

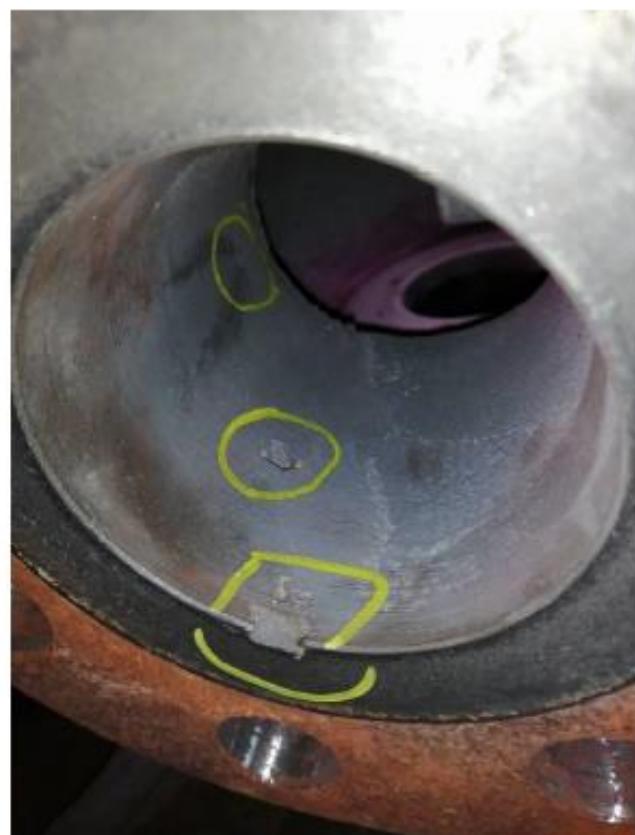
Oštećenja

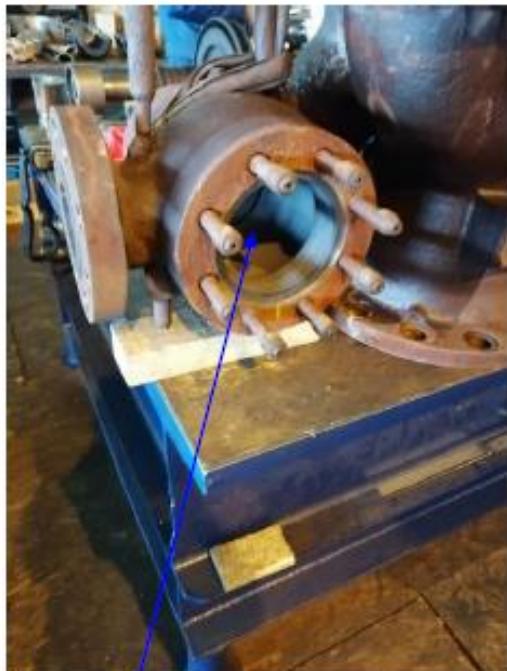
Položaj sjedišta

Izvršenim vizualnim pregledom sjedišta BZV-a uočene su naslage korozije.

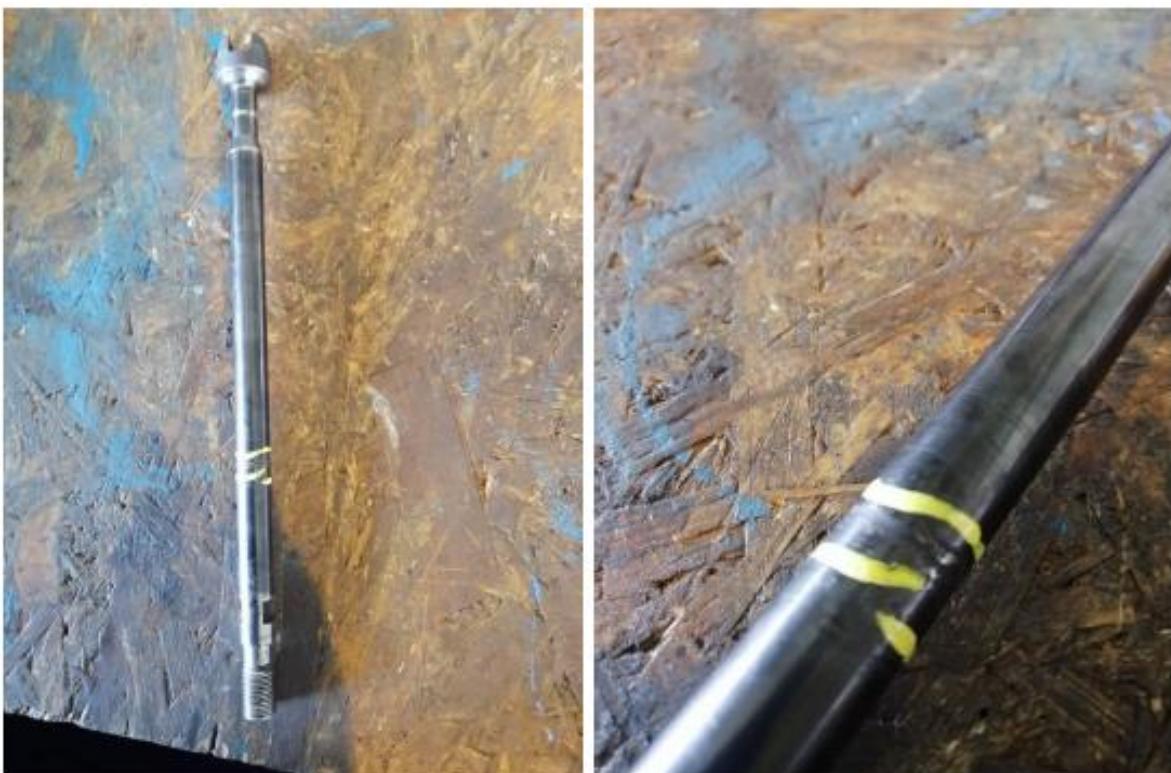
- **Vreteno BZV-a (KORISTITI KAKVO JE)** str.55-56 : uočeno oštećenje od struganja i indikacije poroznosti izvan brtvene zone
- **Sjedište predotvaranja (NE ZADOVOLJAVA)** str.57-58 : uočena pukotina u brtvenoj zoni

Izvršen je vizualni pregled vretena BZV-a. Uočeno je površinsko oštećenje od struganja izvan brtvene zone.

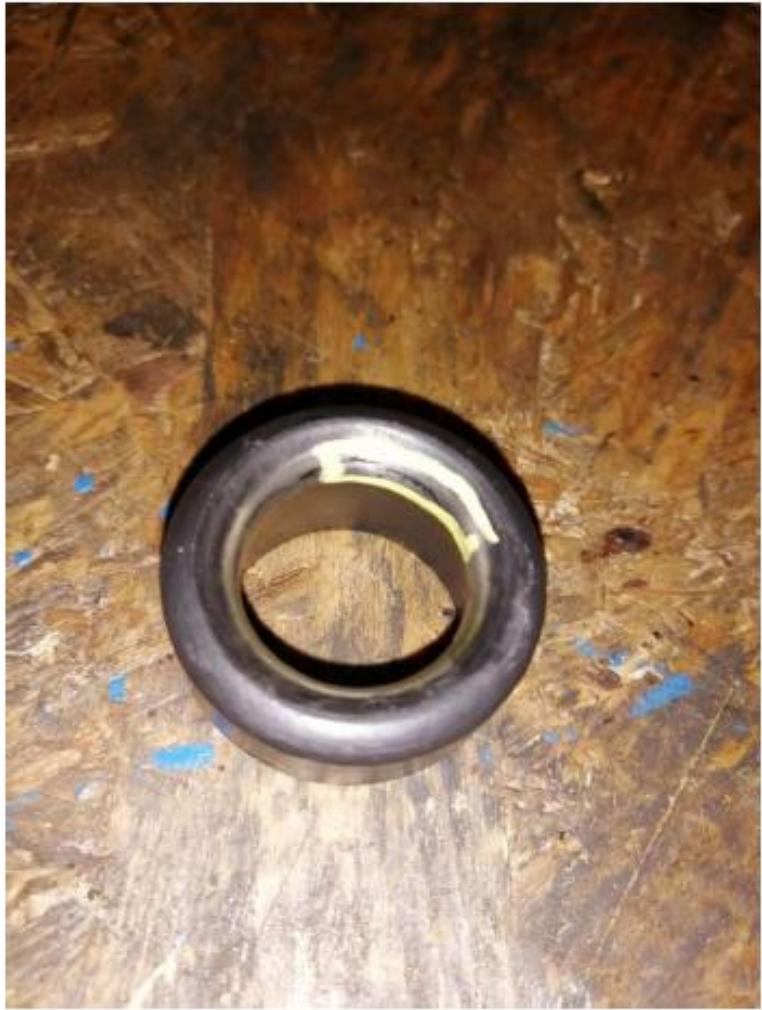
TK TVORNICA TURBINA d.o.o. TURBINE WORKS Ltd.	Naziv / Name: VIZUALNA KONTROLA VISUAL EXAMINATION	VT-171-19
		List: Page:
Naziv objekta / pozicija/Object name and position: MSK Kikinda Turbina i reduktor 40GG-102-1, 250 kW Sjedište predotvaranja	Broj crteža/Drawing number: -	Broj RNWO number: P-6073/18
Materijal/Material: č	Komada/Pieces: 1	
Norma Ispitivanja/Testing procedure: EN 13018	Primjenjeni postupak Ispitivanja/Applied technique TTK-RU-09-08	Kriterij prihvati/vost/Acceptance criteria: EN 10163-3 C
Preprena površine/Surface preparation: očišćeno	Oprema za kontrolu/Testing equipment: Fotoaparat: Canon SX160IS	Parametri ispitivanja/Testing parameters: Intenzitet svjetla min 1000 lx
Skica / rezultat Ispitivanja/Sketch and testing results:		
<p>Vizualnim pregledom sjedišta predotvaranja uočeno je oštećenje tvrdog zavara. Kod ugradnje je potrebno ubrusiti vreteno i sjedište.</p>

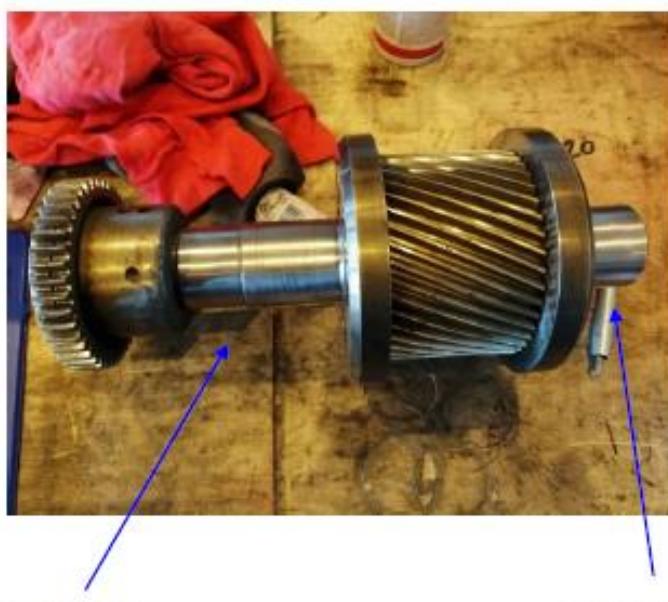
Prednji rukavac

Vizualnim pregledom pogonskog zupčanika reduktora na prednjem i stražnjem rukavcu su uočeni rusevi. Na ozubljenju su uočeni mjestimični tragovi korozije. Brusiti rukavce i očistiti korozione naslage.

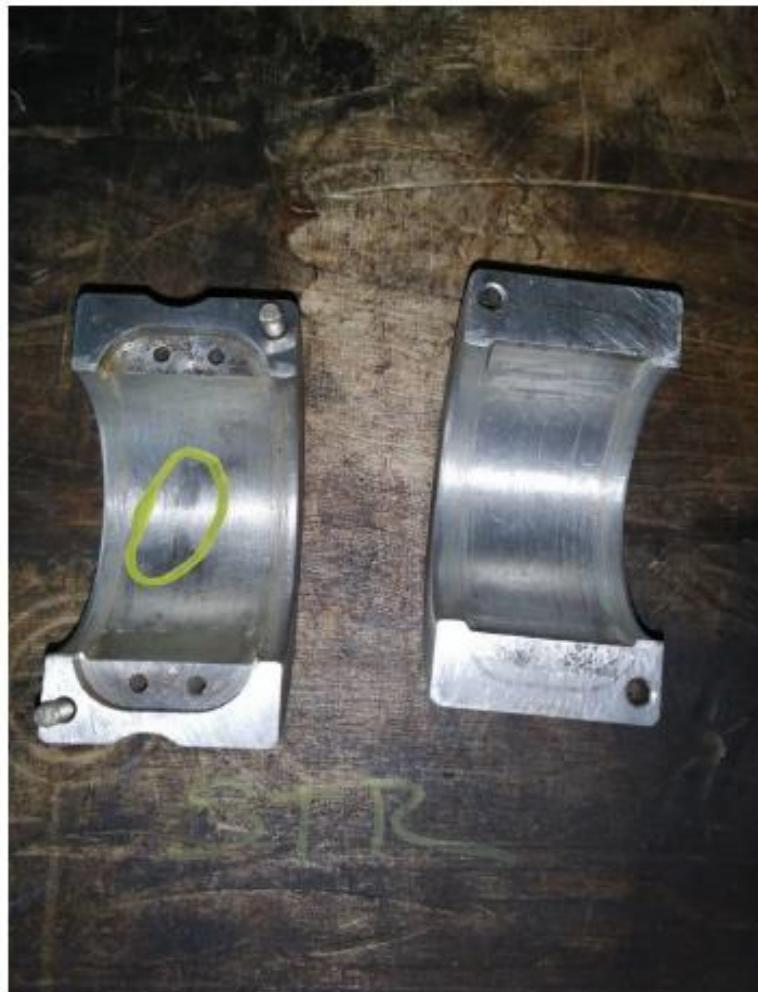
Izvršenim vizualnim pregledom obje polovice radijalnog ležaja uočena je oštećena i istrošena bijela kovina te ležaj dimenzionalno ne odgovara rukavcu.

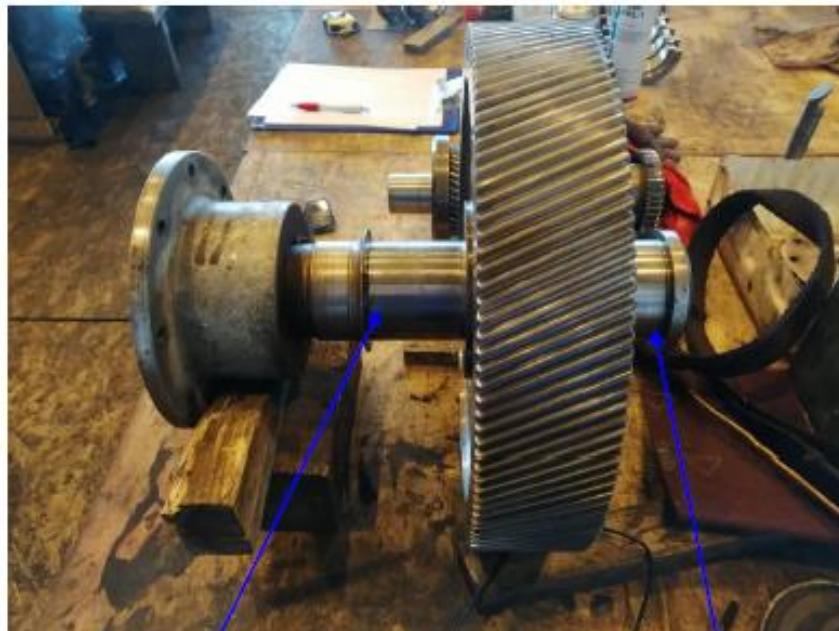
Prednji rukavac

Vizualnim pregledom gonjenog zupčanika reduktora na prednjem i stražnjem rukavcu su uočeni risevi. Na ozubljenju su uočeni mjestimični tragovi korozije. Brusiti rukavce i očistiti korozione naslage.

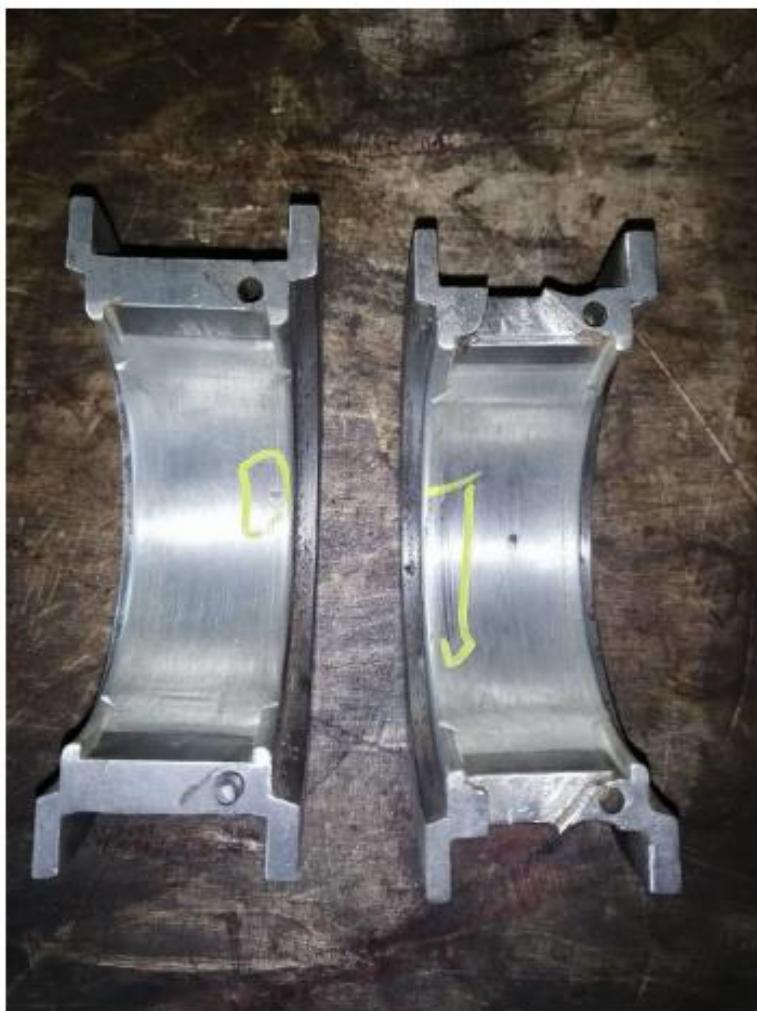
Izvršenim vizualnim pregledom obje polovice radikalnog ležaja uočena je oštećena i istrošena bijela kovina te ležaj dimenzionalno ne odgovara rukavcu.
