Undergraduate thesis / Završni rad

**ANALIZA PROPUSNOSTI AUTOCESTE A7 ZA DIVLJE
ŽIVOTINJE**

ZAVRŠNI RAD

Mentor: dr.sc. Krunoslav Pintur, prof.v.š.

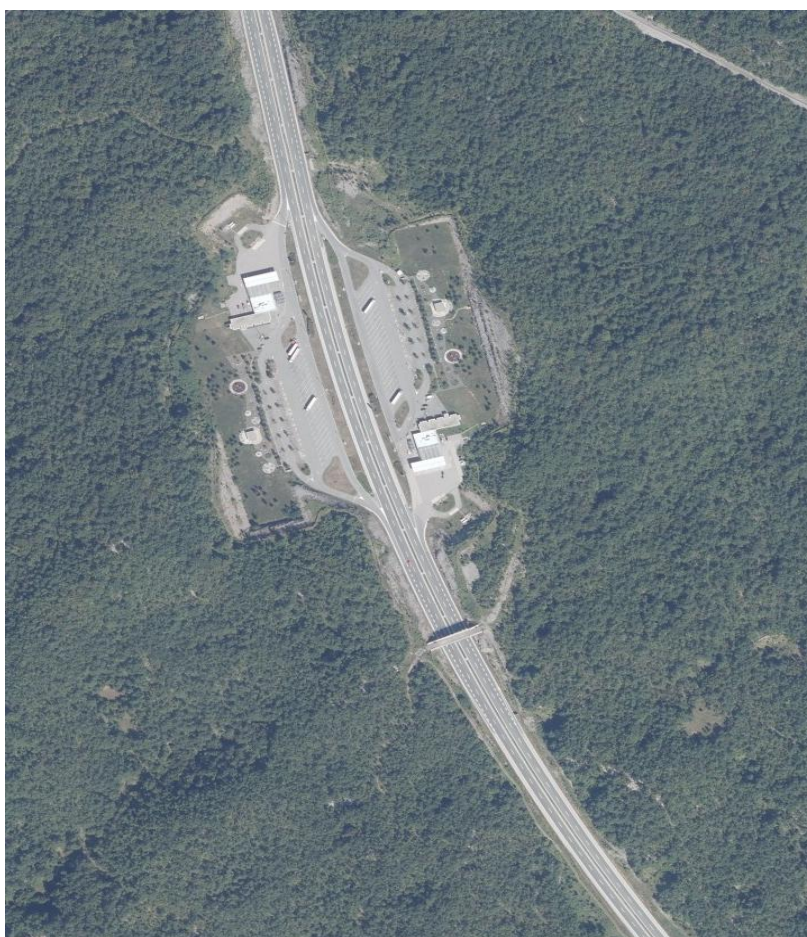
Slika 27. Orto-foto snimka prijelaza „Martinčovica 2“ (Izvor: www.preglednik.arkod.hr)

Prijelaz „Martinčovica 2“ nalazi se u neposrednoj blizini benzinske postaje „Crodux“ koja se nalazi na 5. kilometru autoceste A7. Radi se o nadvožnjaku do kojeg nema prilaznog puta, ali je sam prijelaz asfaltiran. S obje strane prijelaza nalazi se šuma hrasta medunca koja čini vrlo dobar zaklon za divlje životinje. Prijelaz je ograđen ogradom koja je u središnjem dijelu visoka 2 metra, a prema krajevima visina ograde je 1 metar. Prema Pravilniku o prijelazima za divlje životinje (NN 05/07) isti bi mogli svrstati u prijelaz I. kategorije. Obzirom na asfaltiranu podlogu, na prijelazu nisu uočeni tragovi divljih životinja, pa stoga nije moguće tvrditi koje životinje koriste ovaj prijelaz, iako isti nema karakteristike prijelaza koji bi bio adekvatan za velike divlje životinje.
