**VELEUČILIŠTE U KARLOVCU  
ODJEL LOVSTVA I ZAŠTITE PRIRODE  
STUDIJ LOVSTVA I ZAŠTITE PRIRODE**

**ANALIZA PROPUSNOSTI AUTOCESTE A7 ZA DIVLJE  
ŽIVOTINJE**

**ZAVRŠNI RAD**

**KARLOVAC, 2022.**

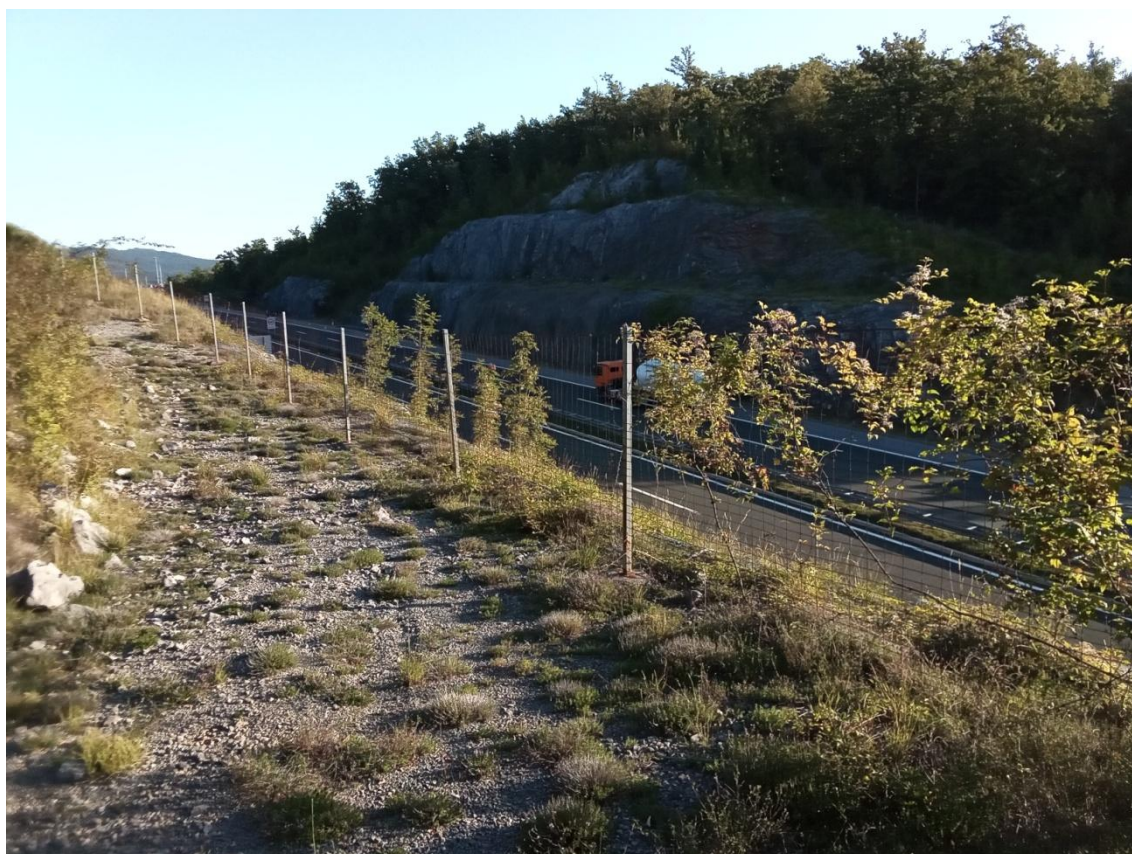
Slika 1. Ograda uz autocestu

Niti u Zakonu o lovstvu niti u Zakonu o cestama nigdje se ne navodi autocesta kao zasebna kategorija cesta, odnosno kao javna prometnica koju izdvajamo od ostalih. Za štetu koju uzrokuje divljač koja pronađe svoj put na autocestu najčešće ne odgovara lovoovlaštenik, a razlog tome je taj da je tvrtka koja upravlja autocestom dužna istu ograditi žičanom ogradom te ju održavati (Izvor: Program građenja i održavanja javnih cesta, NN 47/2017). Autocestu A7 ne ubrajamo u lovne površine te ona ima svoj Program zaštite divljači, točnije autocesta A7 je sastavni dio Programa zaštite divljači „Mreža autocesta u nadležnosti poduzeća Hrvatske autoceste d.o.o.“ (RANDIĆ POTKONJAK, 2021). Program zaštite divljači je planski akt kojim se uređuje zaštita i lov divljači na površinama na kojima je zabranjeno ustanovljenje lovišta (ANONYMOUS, 2018). Programom je planirano promatranje i prebrojavanje divljači i ostalih životinjskih vrsta tijekom cijele godine, pronalazak uginule ili ozlijeđene strogo zaštićene vrste i dojava nadležnom Ministarstvu, obavljanje izгона i odstrijel divljači, edukacija djelatnika i stanovništva za pravilan izbor i primjenu zaštitnih sredstava i repelenata i zaštita prometnice uporabom zaštitnih sredstava i repelenata (RANDIĆ POTKONJAK, 2021). Obuhvat programa odnosi se na površine kolnika, tunela, mostova, nadvožnjaka, prijelaza, cestarskih prolaza, čvorišta, odmorišta, građevina i prostora oko tehničkih jedinica odnosno obuhvaća prostor unutar žičane ograde koja dijeli autocestu od ostatka površina (RANDIĆ POTKONJAK, 2021). Navedene površine uglavnom ne predstavljaju pogodna staništa za ciljne vrste budući da se radi o površinama koje se zbog sigurnosti prometa redovito održavaju, zbog uznemiravanja bukom i prisustva vozila i ljudi većina ciljnih vrsta izbjegava zadržavanje u obuhvatu Programa, a žičana ograda predstavlja prepreku većini ciljnih vrsta te se uglavnom ne pričekuje njihov pridolazak na površinama unutar obuhvata Programa (RANDIĆ POTKONJAK, 2021). Zaštitom prometnice uporabom zaštitnih sredstava, prije svega zaštitnom ogradom i repelentima

umanjuje se mogućnost ulaska divljih životinja na prometnice a time i stradavanja u prometu.

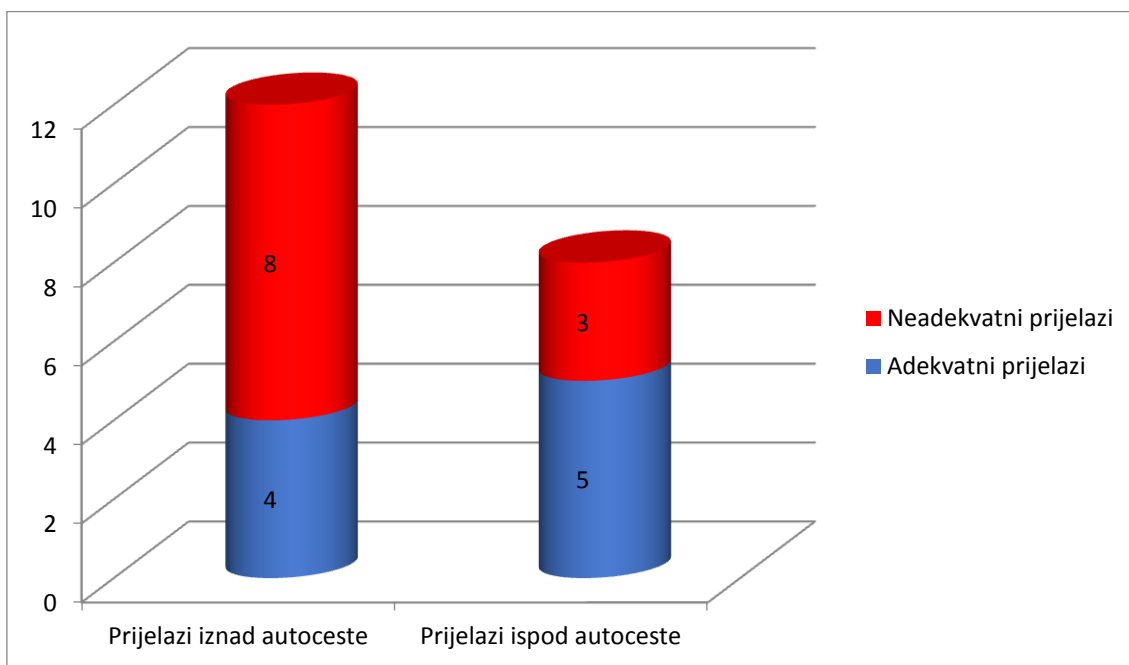
Prijelaze na autocesti možemo podijeliti na prijelaze koji prolaze ispod autoceste te na one koji prolaze iznad autoceste. Ukupno se na ovoj 16 km dugačkoj dionici autoceste nalazi 20 prijelaza, pri čemu ih ne možemo sve svrstati u kategoriju prijelaza za divlje životinje sukladno Pravilniku o prijelazima za divlje životinje (NN 05/07). Od njih 20, 12 ih se nalazi iznad autoceste dok je 8 prolaza ispod autoceste. Jedanaest prijelaza preko autoceste možemo smatrati neadekvatnim prijelazima za divlje životinje, osim eventualno za manje sisavce, a njih 9 možemo smatrati prijelazima bilo I. ili II. kategorije sukladno Pravilniku o prijelazima za divlje životinje (NN 05/07). Prijelazi koje smatramo neadekvatnima najčešće predstavljaju državne i županijske ceste koje spajaju naselja, za koje uslijed učestalih prolazaka vozila i same činjenice da se nalaze između naselja ili čak unutar samog naselja smatramo da nisu adekvatni kao prijelazi za divlje životinje.

Grafikon 6. Razvrstavanje prijelaza na autocesti A7, dionica Matulji-Rupa

Tako od 20 potencijalnih prijelaza samo 9 prijelaza smatramo adekvatnim za divlje životinje te ćemo ih zbog toga i detaljno opisati.
