ANALIZA PROPUSNOSTI AUTOCESTE A7 ZA DIVLJE ŽIVOTINJE

Undergraduate thesis / Završni rad

**ANALIZA PROPUSNOSTI AUTOCESTE A7 ZA DIVLJE
ŽIVOTINJE**

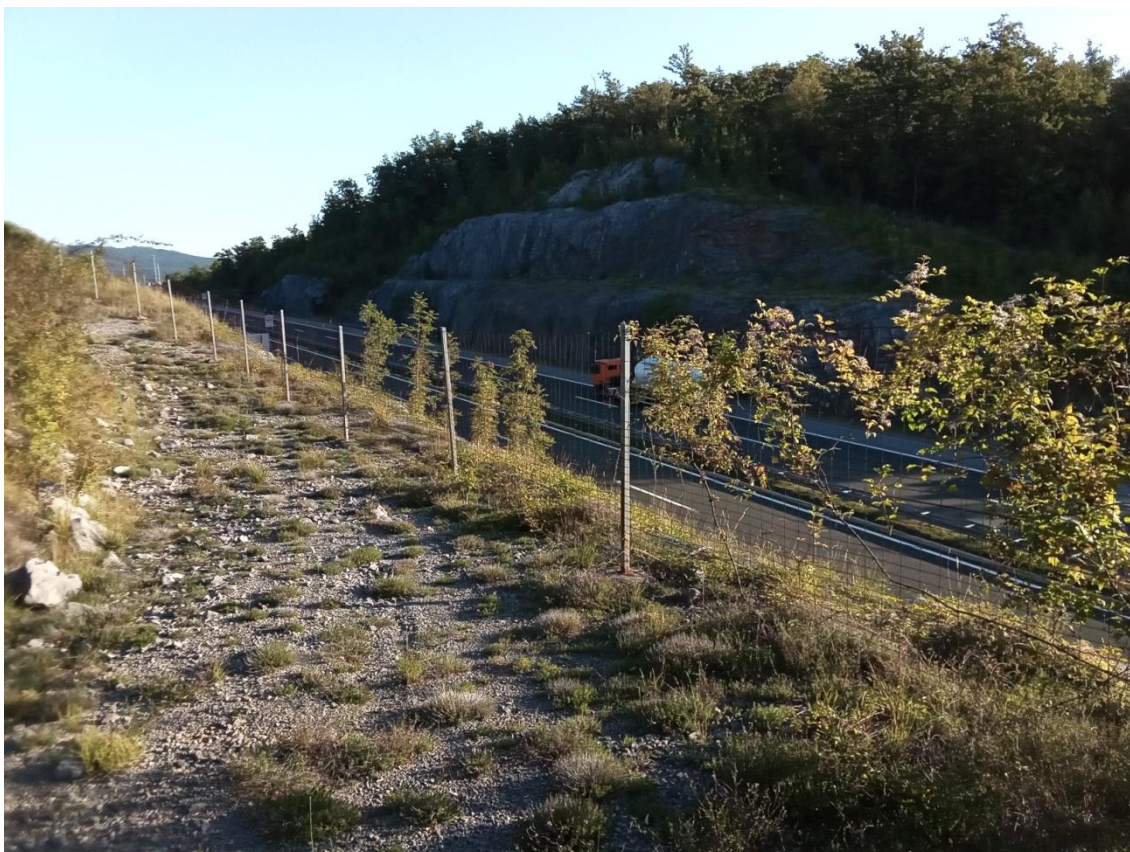
Slika 1. Ograda uz autocestu

Niti u Zakonu o lovstvu niti u Zakonu o cestama nigdje se ne navodi autocesta kao zasebna kategorija cesta, odnosno kao javna prometnica koju izdvajamo od ostalih. Za štetu koju uzrokuje divljač koja pronađe svoj put na autocestu najčešće ne odgovara lovoovlaštenik, a razlog tome je taj da je tvrtka koja upravlja autocestom dužna istu ograditi žičanom ogradom te ju održavati (Izvor: Program građenja i održavanja javnih cesta, NN 47/2017). Autocestu A7 ne ubrajamo u lovne površine te ona ima svoj Program zaštite divljači, točnije autocesta A7 je sastavni dio Programa zaštite divljači „Mreža autocesta u nadležnosti poduzeća Hrvatske autoceste d.o.o.“ (RANDIĆ POTKONJAK, 2021). Program zaštite divljači je planski akt kojim se uređuje zaštita i lov divljači na površinama na kojima je zabranjeno ustanovljenje lovišta (ANONYMOUS, 2018). Programom je planirano promatranje i prebrojavanje divljači i ostalih životinjskih vrsta tijekom cijele godine, pronalazak uginule ili ozlijeđene strogo zaštićene vrste i dojava nadležnom Ministarstvu, obavljanje izгона i odstrijel divljači, edukacija djelatnika i stanovništva za pravilan izbor i primjenu zaštitnih sredstava i repelenata i zaštita prometnice uporabom zaštitnih sredstava i repelenata (RANDIĆ POTKONJAK, 2021). Obuhvat programa odnosi se na površine kolnika, tunela, mostova, nadvožnjaka, prijelaza, cestarskih prolaza, čvorišta, odmorišta, građevina i prostora oko tehničkih jedinica odnosno obuhvaća prostor unutar žičane ograde koja dijeli autocestu od ostatka površina (RANDIĆ POTKONJAK, 2021). Navedene površine uglavnom ne predstavljaju pogodna staništa za ciljne vrste budući da se radi o površinama koje se zbog sigurnosti prometa redovito održavaju, zbog uznemiravanja bukom i prisustva vozila i ljudi većina ciljnih vrsta izbjegava zadržavanje u obuhvatu Programa, a žičana ograda predstavlja prepreku većini ciljnih vrsta te se uglavnom ne pričekuje njihov pridolazak na površinama unutar obuhvata Programa (RANDIĆ POTKONJAK, 2021). Zaštitom prometnice uporabom zaštitnih sredstava, prije svega zaštitnom ogradom i repelentima

umanjuje se mogućnost ulaska divljih životinja na prometnice a time i stradavanja u prometu.

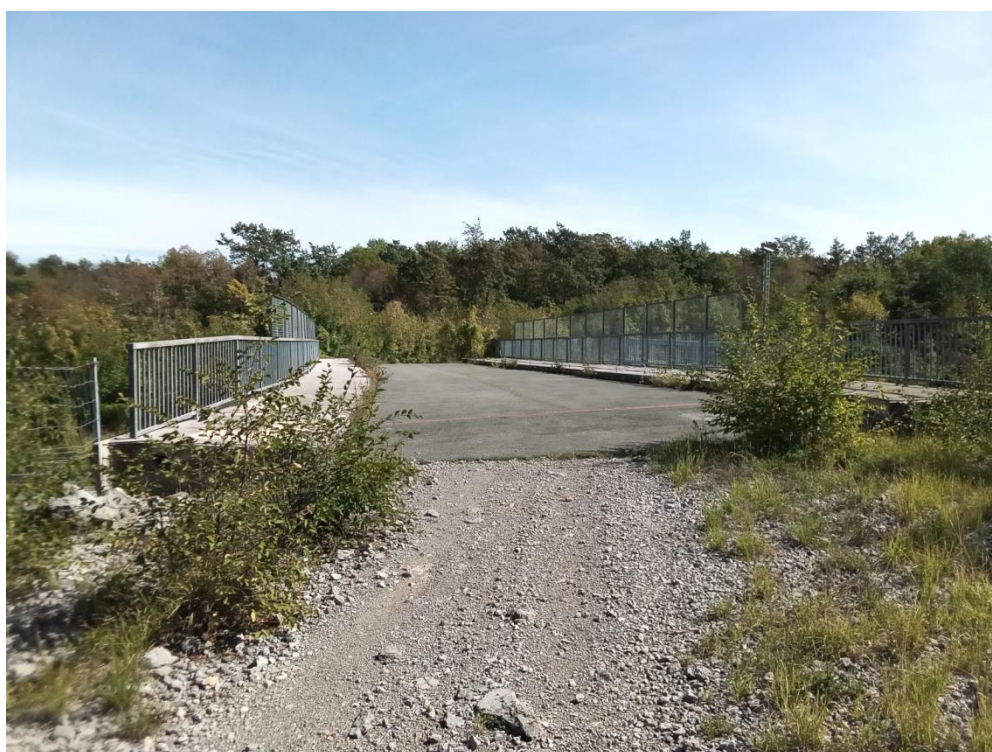
Slika 30. Prijelaz „Korensko“

Prijelaz „Korensko“ nalazi se petstotinjak metara sjeverozapadno od mjesta Korensko, a 700 metara južno od čvorišta na autocesti A7 „Mučiči“. Radi se o nadvožnjaku iznad autoceste A7 do kojeg vodi makadamski put, a sam prijelaz je asfaltiran. Ovaj prijelaz je jedini potencijalni prijelaz za sve vrste divljih životinja na južnom dijelu autoceste A7 koja je obuhvaćena ovim istraživanjem, odnosno između čvora „Matulji“ i prijelaza „Brgud“, budući da na toj dionici nema više ovakvih prijelaza. Prema Pravilniku o prijelazima za divlje životinje (NN 05/07) isti bi mogli svrstati u prijelaz I. kategorije, koji zasigurno, zbog svojih karakteristika, više koriste male divlje životinje.
