ANALIZA PROPUSNOSTI AUTOCESTE A7 ZA DIVLJE ŽIVOTINJE

Undergraduate thesis / Završni rad

**ANALIZA PROPUSNOSTI AUTOCESTE A7 ZA DIVLJE
ŽIVOTINJE**

KARLOVAC, 2022.

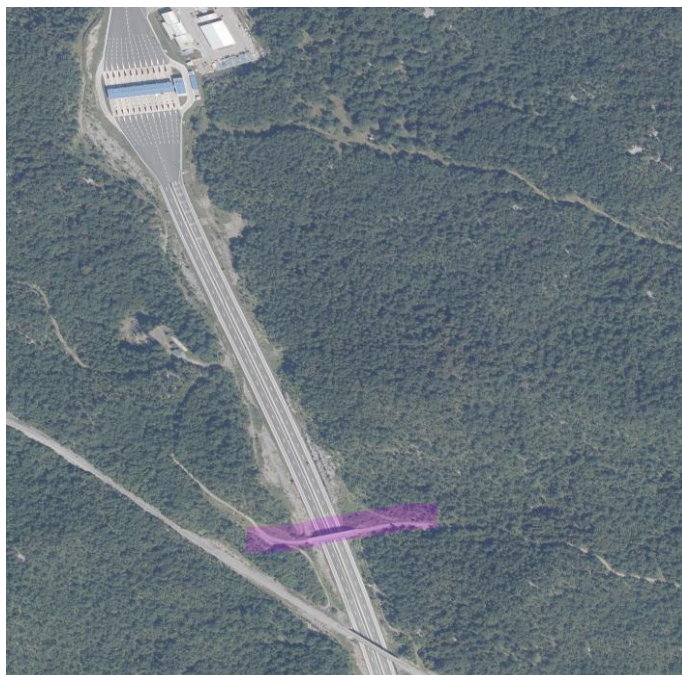
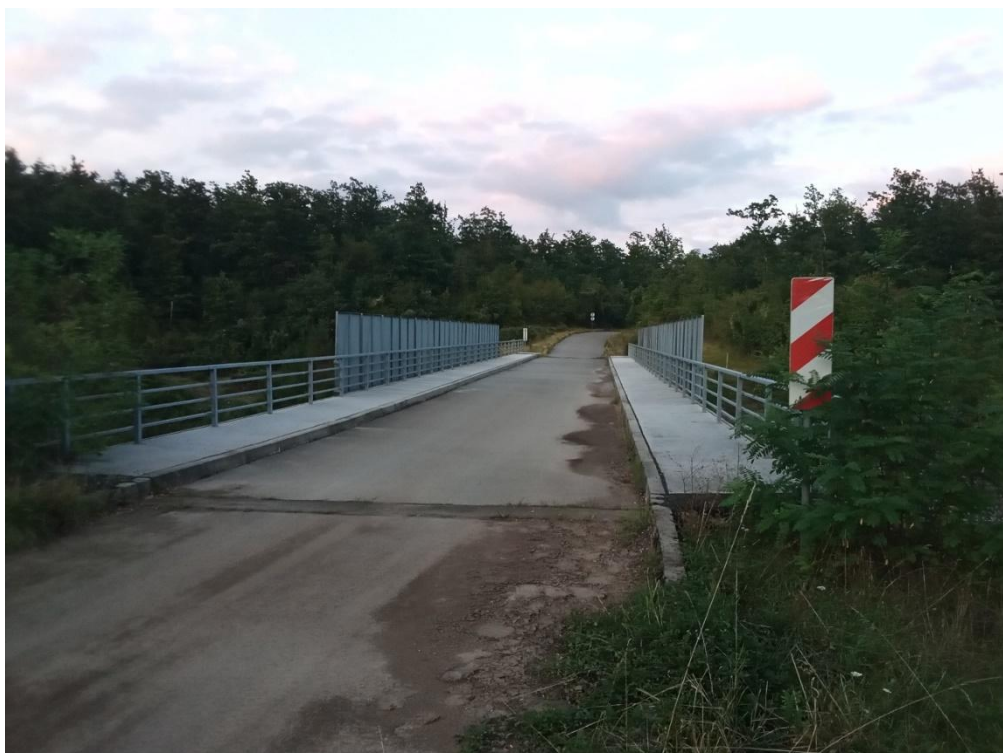
Prijelaz „Rupa - naplatne kućice“ nalazi se šestotinjak metara južno od naplatnih postaja Rupa, a radi se o nadvožnjaku. Do prijelaza vodi makadamski put, a sam prijelaz je asfaltiran, no mjestimice se mogu pronaći plohe šljunka na kojima se jasno vide tragovi divljači (jelenske divljači). Prijelaz je omeđen ogradom visokom oko 2 metra, a s jedne i s druge strane prijelaza nalazi se šuma crnog graba i hrasta medunca. Prema Pravilniku o prijelazima za divlje životinje ovaj nadvožnjak možemo svrstati u I. kategoriju. Iako prijelaz možemo smatrati adekvatnim za male divlje životinje, očito je da ga povremeno koriste i veće divlje životinje kao što je jelenska i srneća divljač.

Slika 25. Orto-foto snimka sa ljubičastom bojom označenim prijelazom Rupa naplatne kućice (Izvor: www.preglednik.arkod.hr)

Slika 26. Prijelaz „Rupa - naplatne kućice“
