ANALIZA PROPUSNOSTI AUTOCESTE A7 ZA DIVLJE ŽIVOTINJE

Undergraduate thesis / Završni rad

**ANALIZA PROPUSNOSTI AUTOCESTE A7 ZA DIVLJE
ŽIVOTINJE**

Autocesta A7 ili Primorka je prometnica koja spaja granične prijelaze Rupa i Pasjak sa čitavom Hrvatskom. Dionica autoceste A7 Matulji-Rupa dugačka je 16,1 km i na toj dionici postoji 9 prijelaza za divlje životinje. Istraživanjem ovog dijela autoceste A7 utvrđena je vrlo niska propusnost za divlje životinje i nedostatak prijelaza namijenjenih isključivo divljim životinjama. Na ovoj je dionici autoceste A7 zabilježen i najveći indeks pojavljivanja životinja po kilometru autoceste, a unatoč nedostatku adekvatnih prijelaza za divlje životinje na postojećim su prijelazima očiti tragovi divljih životinja pa smatramo da se oni učestalo koriste. Autocesta predstavlja značajnu prepreku za migraciju divljih životinja, naročito jelenske divljači i velikih zvijeri, vuka, risa i medvjeda iz područja Kvarnerskog zaleđa i Gorskog kotara u Istru i obrnuto. Na istraživanoj dionici autoceste A7 zabilježeno je ukupno 9 prijelaza adekvatnih za divlje životinje od čega 4 iznad autoceste te 5 prijelaza ispod autoceste. Nažalost, samo jedan od tih 9 prijela

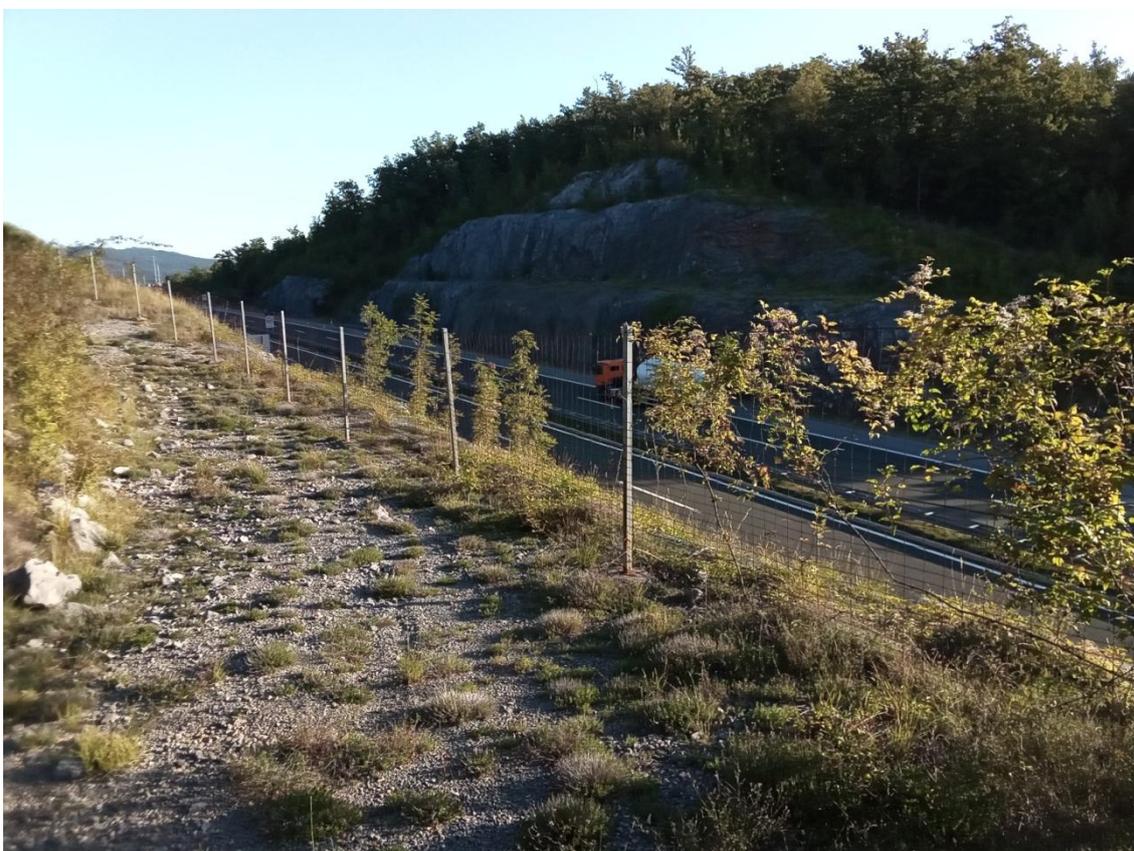
Slika 1. Ograda uz autocestu

Niti u Zakonu o lovstvu niti u Zakonu o cestama nigdje se ne navodi autocesta kao zasebna kategorija cesta, odnosno kao javna prometnica koju izdvajamo od ostalih. Za štetu koju uzrokuje divljač koja pronađe svoj put na autocestu najčešće ne odgovara lovoovlaštenik, a razlog tome je taj da je tvrtka koja upravlja autocestom dužna istu ograditi žičanom ogradom te ju održavati (Izvor: Program građenja i održavanja javnih cesta, NN 47/2017). Autocestu A7 ne ubrajamo u lovne površine te ona ima svoj Program zaštite divljači, točnije autocesta A7 je sastavni dio Programa zaštite divljači „Mreža autocesta u nadležnosti poduzeća Hrvatske autoceste d.o.o.“ (RANDIĆ POTKONJAK, 2021). Program zaštite divljači je planski akt kojim se uređuje zaštita i lov divljači na površinama na kojima je zabranjeno ustanovljenje lovišta (ANONYMOUS, 2018). Programom je planirano promatranje i prebrojavanje divljači i ostalih životinjskih vrsta tijekom cijele godine, pronalazak uginule ili ozlijeđene strogo zaštićene vrste i dojava nadležnom Ministarstvu, obavljanje izгона i odstrijel divljači, edukacija djelatnika i stanovništva za pravilan izbor i primjenu zaštitnih sredstava i repelenata i zaštita prometnice uporabom zaštitnih sredstava i repelenata (RANDIĆ POTKONJAK, 2021). Obuhvat programa odnosi se na površine kolnika, tunela, mostova, nadvožnjaka, prijelaza, cestarskih prolaza, čvorišta, odmorišta, građevina i prostora oko tehničkih jedinica odnosno obuhvaća prostor unutar žičane ograde koja dijeli autocestu od ostatka površina (RANDIĆ POTKONJAK, 2021). Navedene površine uglavnom ne predstavljaju pogodna staništa za ciljne vrste budući da se radi o površinama koje se zbog sigurnosti prometa redovito održavaju, zbog uznemiravanja bukom i prisustva vozila i ljudi većina ciljnih vrsta izbjegava zadržavanje u obuhvatu Programa, a žičana ograda predstavlja prepreku većini ciljnih vrsta te se uglavnom ne pričekuje njihov pridolazak na površinama unutar obuhvata Programa (RANDIĆ POTKONJAK, 2021). Zaštitom prometnice uporabom zaštitnih sredstava, prije svega zaštitnom ogradom i repelentima

umanjuje se mogućnost ulaska divljih životinja na prometnice a time i stradavanja u prometu.

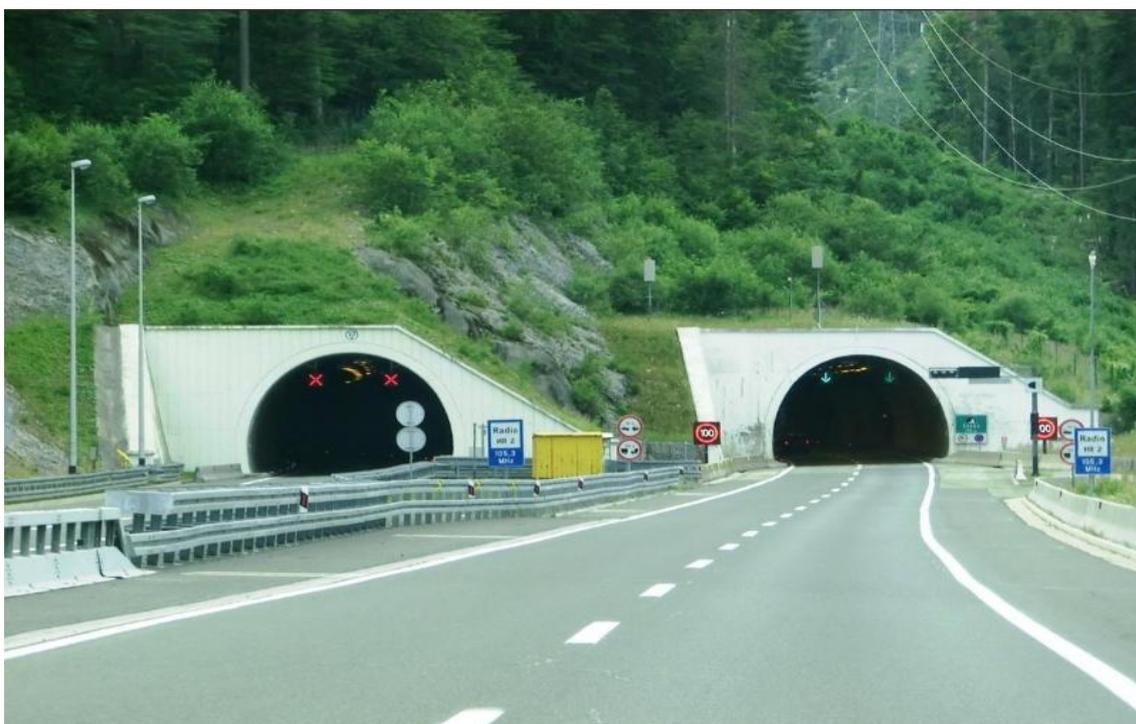
Slika 10. Tunel Sopač – prijelaz za divlje životinje na autocesti A6

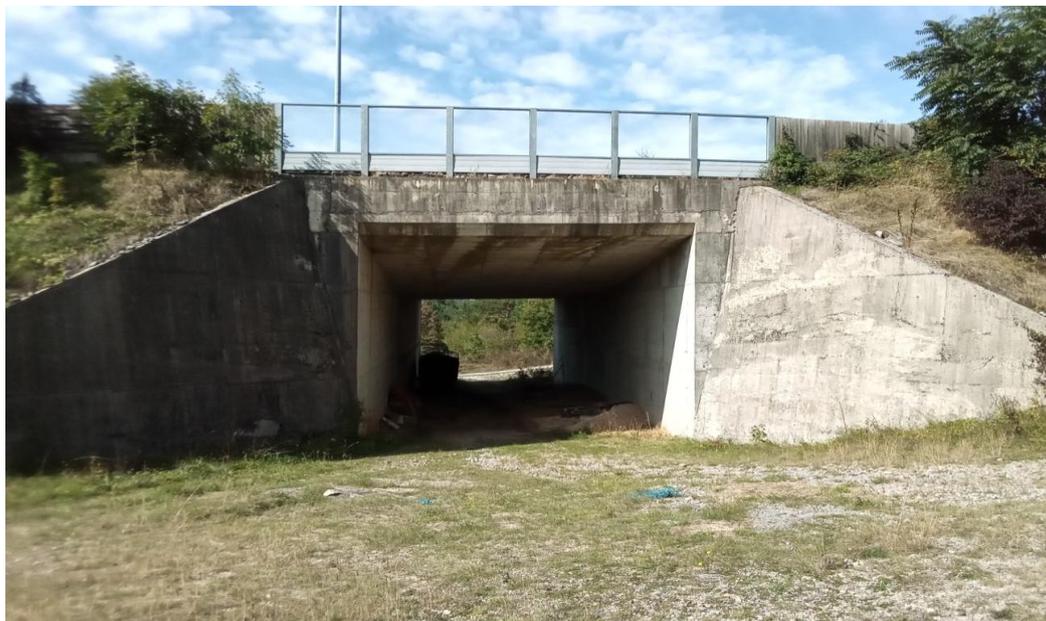
Prijelaz Rupa 1 nalazi se u neposrednoj blizini graničnog prijelaza Rupa. Radi se o podvožnjaku širokom 6 metara i visokom 4 metra čime prema Pravilniku o prijelazima za divlje životinje spada u prijelaz I. kategorije (NN 05/07). Sa istočne strane prijelaza nema pristupne ceste dok sa zapadne strane okomito na prijelaz prolazi sporedni poljski makadamski put, a i sam prijelaz nije asfaltiran pa ga tako možemo smatramo adekvatnim prijelazom za male divlje životinje (vodozemce, gmazove, male sisavce i dr.) (slika 15 i 16).

Slika 15. Prijelaz Rupa 1

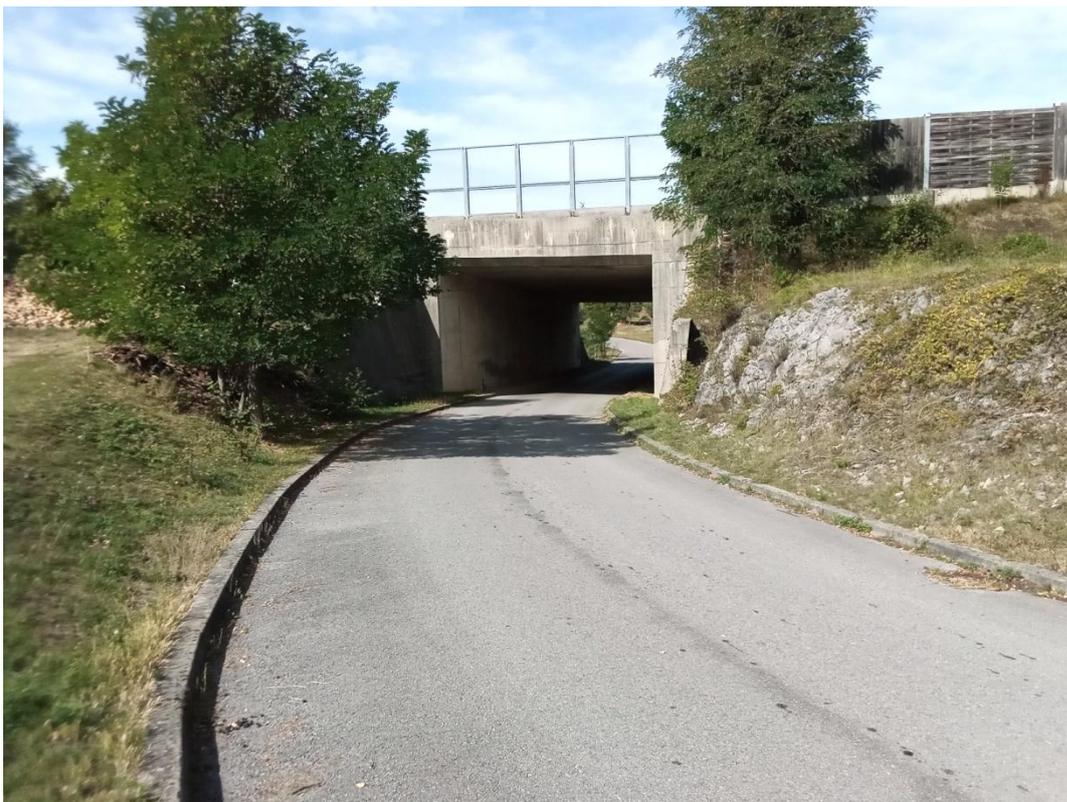
Prijelaz „Rupa 2“ nalazi se na periferiji mjesta Rupa, a radi se o podvožnjaku kojeg svojim dimenzijama prema Pravilniku o prijelazima za divlje životinje (NN 05/07) možemo svrstati u I. kategoriju prijelaza. Sam prijelaz čini cesta koje je asfaltirana dok okolinu prijelaza čine livade ispresijecane šumama i niskim raslinjem. Ovaj prijelaz, radi pozicije i asfaltiranosti ceste koja prolazi kroz njega možemo smatrati manje adekvatnim prijelazom za prelaske divljih životinja od prijelaza „Rupa 1“. Obzirom na njegove dimenzije, a sukladno Pravilniku o prijelazima za divlje životinje (NN 05/07) mogli bi ga svrstati u prijelaz I. kategorije, odnosno prijelaz za male divlje životinje (vodozemce, gmazove, male sisavce i dr.).

Slika 17. Prijelaz „Rupa 2“

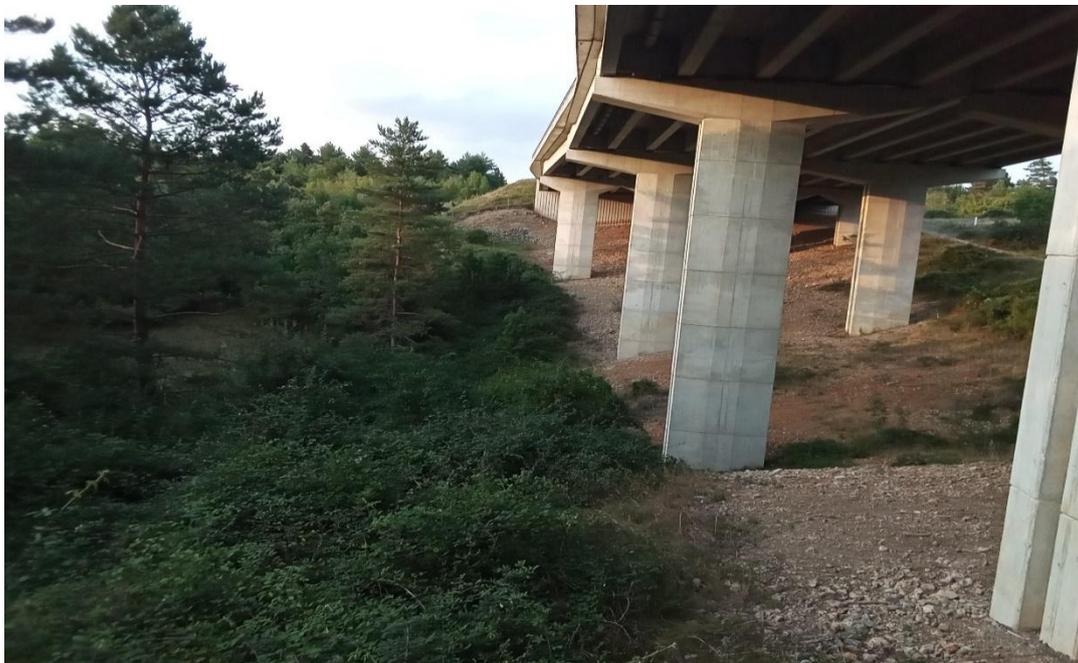
Prijelaz „Rupa 3“ je najznačajniji prijelaz na dionici autoceste Matulji-Rupa. Nalazi se 300-tinjak metara južno od čvorišta koje čine autocesta A7 i državna cesta E61. Riječ je o vijaduktu ispod kojeg se nalazi prijelaz koji je ukupne dužine oko 250 metara. U okolini prijelaza prevladava vegetacija crnog graba, hrasta medunca, poljskog jasena i lijeske, a travnati dijelovi prijelaza postupnom degradacijom zarastaju u kupinu koja je već obrasla u većem dijelu pašnjaka. Na prijelazu se uočavaju znakovi prisutnosti divljači, mogu se raspoznati brojne staze koje se koriste vrlo intenzivno. Do prijelaza vodi sporedni makadamski put, a prema Pravilniku o prijelazima za divlje životinje (NN 05/07) isti spada u I. kategoriju prijelaza, dimenzije do 600m. Obzirom na dimenzije i poziciju ovaj prijelaz možemo smatrati adekvatnim za sve vrste divljih životinja.

Slika 19. Prijelaz „Rupa 3“

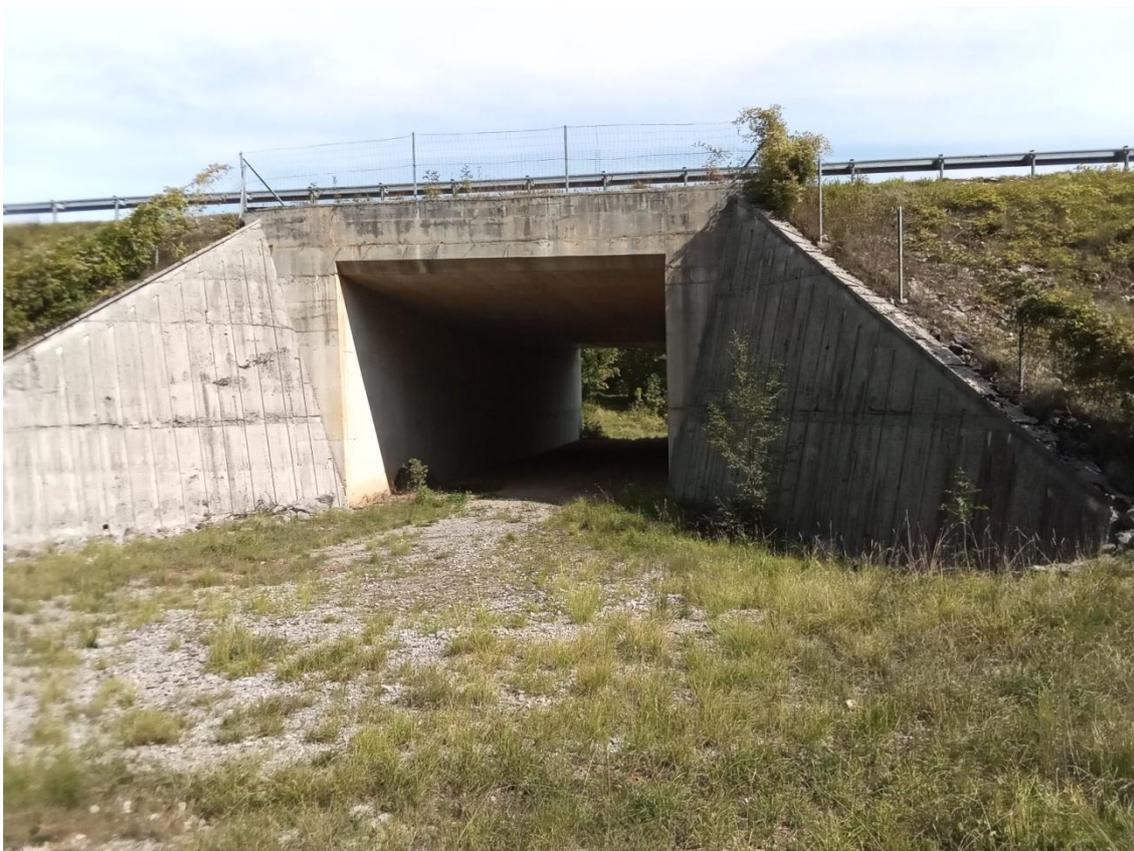
Prijelaz „Martinčovica 1“ nalazi se na 6. kilometru autoceste A7, a radi se o podvožnjaku širine 8 metara i visine 5 metara. Do njega ne vodi prilazni put te je podloga prirodna tj. nije asfaltirana, a neposrednu okolinu čine guste šume hrasta medunca i crnog graba što ga čini adekvatnim prijelazom za sve vrste divljih životinja. Prema pravilniku o prijelazima za divlje životinje (NN 05/07) spada u I. Kategoriju, odnosno prijelaz za male divlje životinje (vodozemce, gmazove, male sisavce i dr.). Obzirom da se radi o prijelazu koji nije povezan s prometnicama, moguće je da ga koriste i veći sisavci kao što su npr. divlje svinje.

Slika 21. Prijelaz „Martinčovica 1“

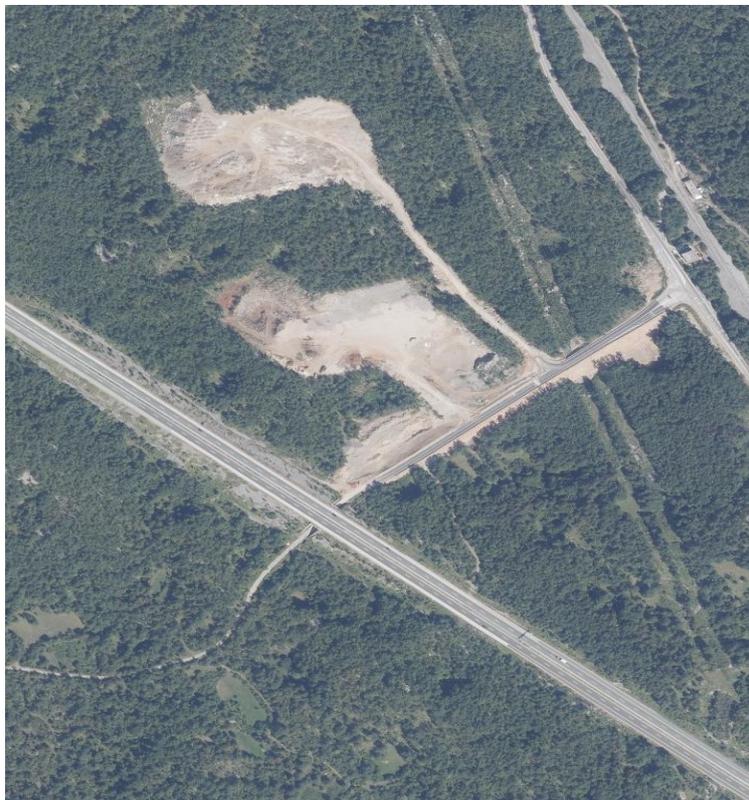
Slika 22. Orto-foto snimka prijelaza „Brgud“ sa obližnjom industrijskom zonom
(Izvor: www.preglednik.arkod.hr)

Prijelaz „Brgud“ nalazi se oko 800 metara sjeveroistočno od naselja Veli Brgud, a radi se o podvožnjaku ispod autoceste. Problematika ovog prijelaza je u tome da je u neposrednoj blizini u tijeku izgradnja industrijske zone, pa je veliki dio šume iskrčen te je na taj način uništeno stanište divljači. Divljač je u tome izgubila i prijeko potreban zaklon koji ju je vodio do prijelaza, no i dalje je sa druge strane gusta šuma crnog graba i hrasta medunca koja čini zaklon divljači. Lokacija prijelaza je prilično nenaseljeno područje, a sam prijelaz čini lokalna cesta koja vodi prema Velom Brgudu pa je sam prijelaz asfaltiran, no okolina prijelaza je prekrivena šumskom vegetacijom. Dok se ne aktivira industrijska zona, ovaj prijelaz možemo smatrati adekvatnim samo za prijelaz malih divljih životinja, u razdobljima kada je frekvencija prometa mala. Kvaliteta

ovog prijelaza je loša, a nakon izgradnje industrijske zone, on će vrlo vjerojatno u potpunosti izgubiti osobine prijelaza I. kategorije sukladno Pravilniku o prijelazima za divlje životinje (NN 05/07).

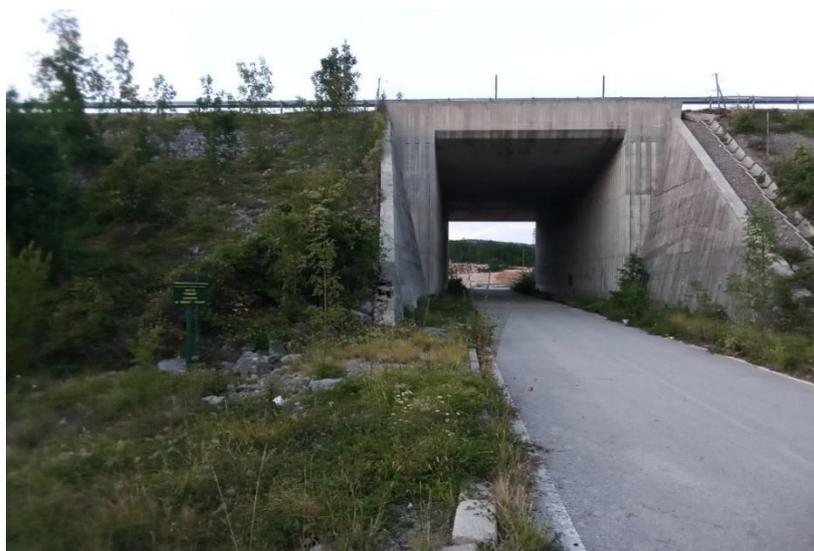
Slika 23. Prijelaz Brgud

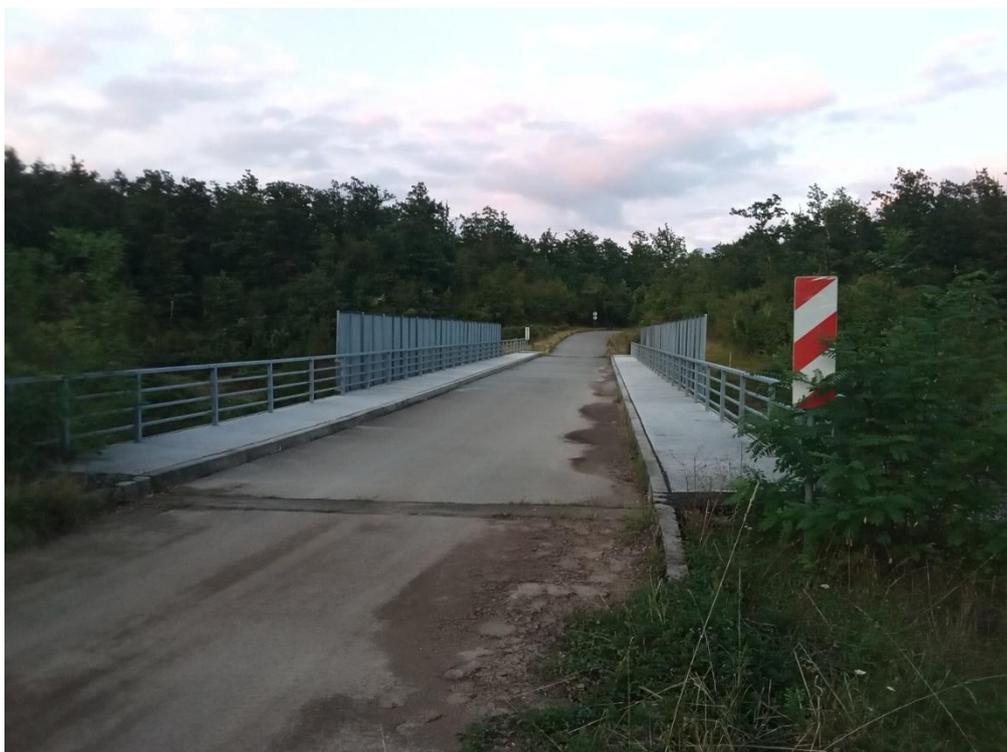
Prijelaz „Rupa - naplatne kućice“ nalazi se šestotinjak metara južno od naplatnih postaja Rupa, a radi se o nadvožnjaku. Do prijelaza vodi makadamski put, a sam prijelaz je asfaltiran, no mjestimice se mogu pronaći plohe šljunka na kojima se jasno vide tragovi divljači (jelenske divljači). Prijelaz je omeđen ogradom visokom oko 2 metra, a s jedne i s druge strane prijelaza nalazi se šuma crnog graba i hrasta medunca. Prema Pravilniku o prijelazima za divlje životinje ovaj nadvožnjak možemo svrstati u I. kategoriju. Iako prijelaz možemo smatrati adekvatnim za male divlje životinje, očito je da ga povremeno koriste i veće divlje životinje kao što je jelenska i srneća divljač.

Slika 26. Prijelaz „Rupa - naplatne kućice“

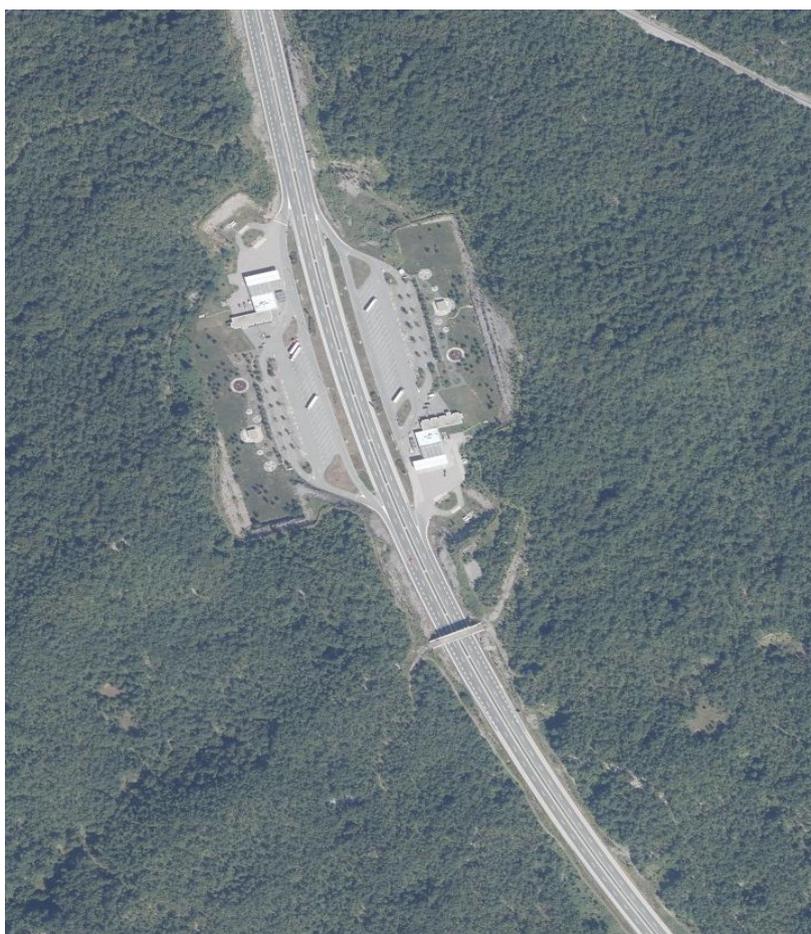
Slika 27. Orto-foto snimka prijelaza „Martinčovica 2“ (Izvor: www.preglednik.arkod.hr)

Prijelaz „Martinčovica 2“ nalazi se u neposrednoj blizini benzinske postaje „Crodux“ koja se nalazi na 5. kilometru autoceste A7. Radi se o nadvožnjaku do kojeg nema prilaznog puta, ali je sam prijelaz asfaltiran. S obje strane prijelaza nalazi se šuma hrasta medunca koja čini vrlo dobar zaklon za divlje životinje. Prijelaz je ograđen ogradom koja je u središnjem dijelu visoka 2 metra, a prema krajevima visina ograde je 1 metar. Prema Pravilniku o prijelazima za divlje životinje (NN 05/07) isti bi mogli svrstati u prijelaz I. kategorije. Obzirom na asfaltiranu podlogu, na prijelazu nisu uočeni tragovi divljih životinja, pa stoga nije moguće tvrditi koje životinje koriste ovaj prijelaz, iako isti nema karakteristike prijelaza koji bi bio adekvatan za velike divlje životinje.

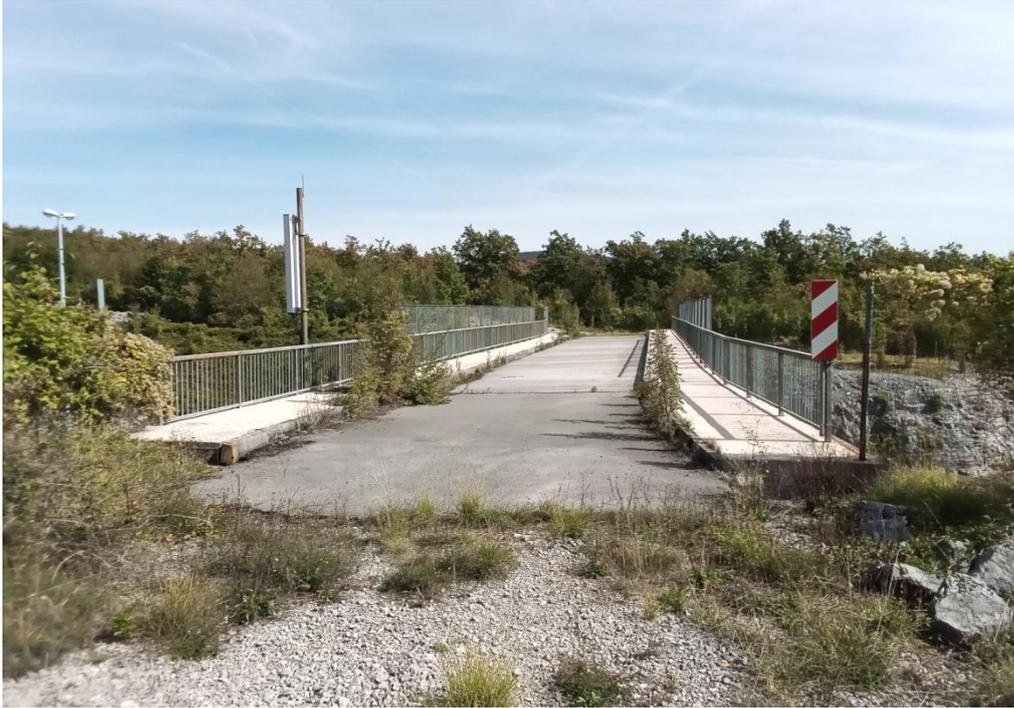
Slika 28. Prijelaz „Martinovčica 2“
