# ANALIZA PROPUSNOSTI AUTOCESTE A7 ZA DIVLJE ŽIVOTINJE

**Undergraduate thesis / Završni rad**

**VELEUČILIŠTE U KARLOVCU  
ODJEL LOVSTVA I ZAŠTITE PRIRODE  
STUDIJ LOVSTVA I ZAŠTITE PRIRODE**

**ANALIZA PROPUSNOSTI AUTOCESTE A7 ZA DIVLJE  
ŽIVOTINJE**

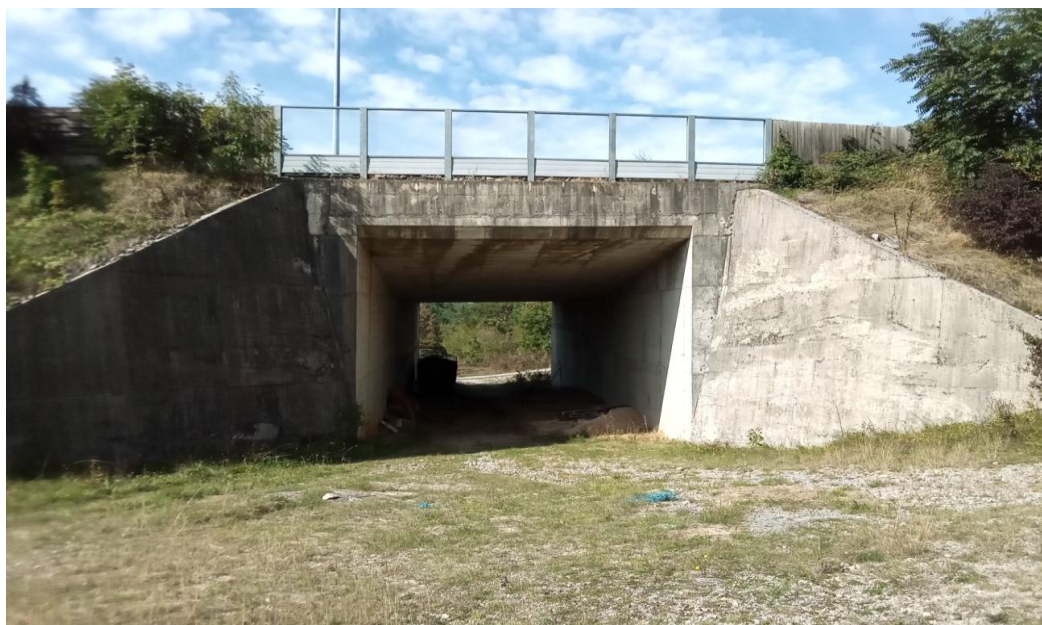
Slika 15. Prijelaz Rupa 1

Prijelaz Rupa 1 nalazi se u neposrednoj blizini graničnog prijelaza Rupa. Radi se o podvožnjaku širokom 6 metara i visokom 4 metra čime prema Pravilniku o prijelazima za divlje životinje spada u prijelaz I. kategorije (NN 05/07). Sa istočne strane prijelaza nema pristupne ceste dok sa zapadne strane okomito na prijelaz prolazi sporedni poljski makadamski put, a i sam prijelaz nije asfaltiran pa ga tako možemo smatramo adekvatnim prijelazom za male divlje životinje (vodozemce, gmazove, male sisavce i dr.) (slika 15 i 16).
