ANALIZA PROPUSNOSTI AUTOCESTE A7 ZA DIVLJE ŽIVOTINJE

Undergraduate thesis / Završni rad

2022

**VELEUČILIŠTE U KARLOVCU
ODJEL LOVSTVA I ZAŠTITE PRIRODE
STUDIJ LOVSTVA I ZAŠTITE PRIRODE**

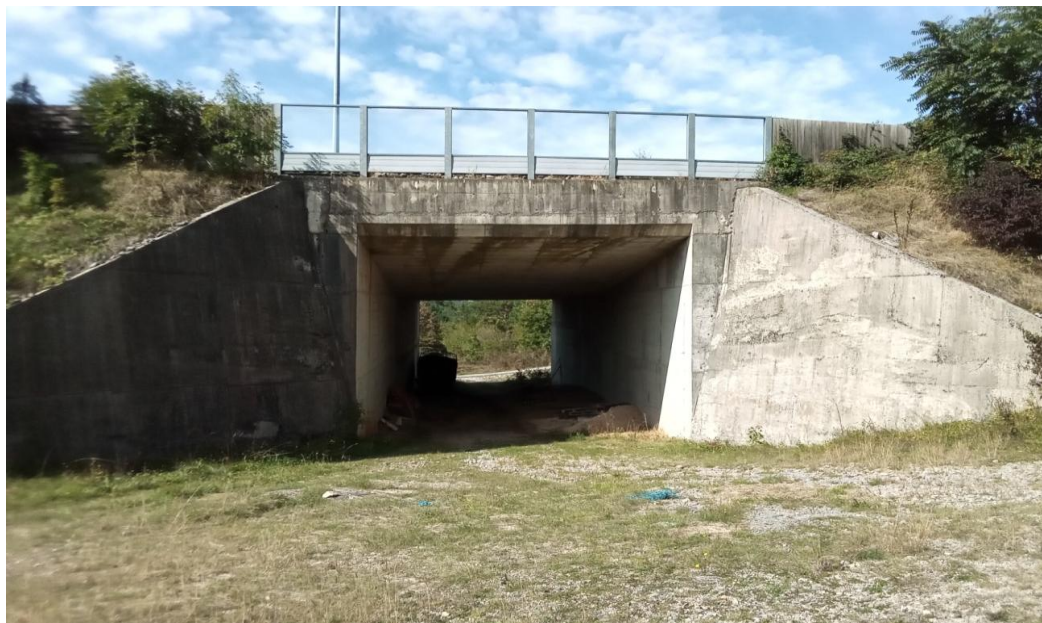
Slika 15. Prijelaz Rupa 1

Prijelaz Rupa 1 nalazi se u neposrednoj blizini graničnog prijelaza Rupa. Radi se o podvožnjaku širokom 6 metara i visokom 4 metra čime prema Pravilniku o prijelazima za divlje životinje spada u prijelaz I. kategorije (NN 05/07). Sa istočne strane prijelaza nema pristupne ceste dok sa zapadne strane okomito na prijelaz prolazi sporedni poljski makadamski put, a i sam prijelaz nije asfaltiran pa ga tako možemo smatramo adekvatnim prijelazom za male divlje životinje (vodozemce, gmazove, male sisavce i dr.) (slika 15 i 16).

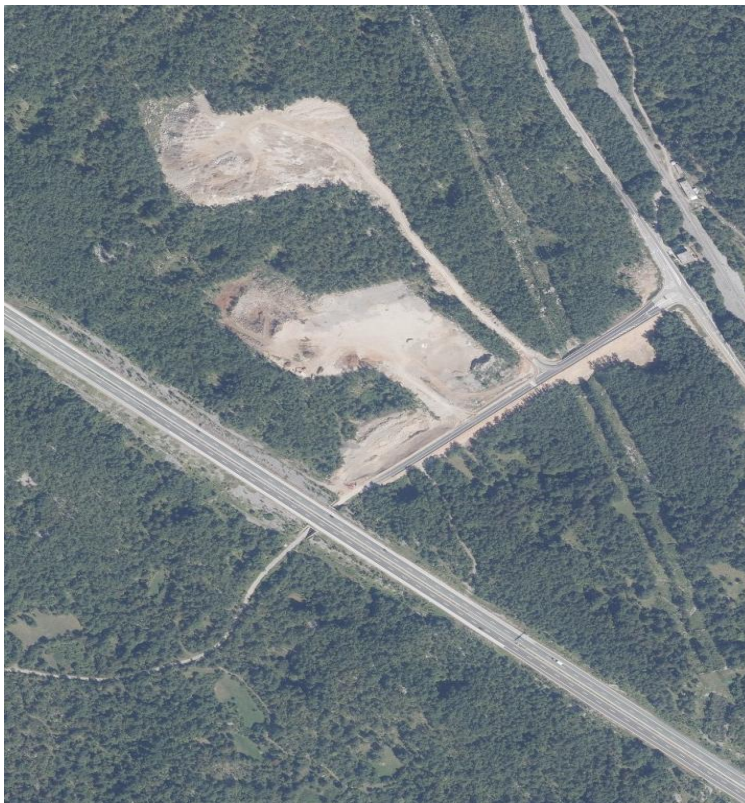
Slika 22. Orto-foto snimka prijelaza „Brgud“ sa obližnjom industrijskom zonom
(Izvor: www.preglednik.arkod.hr)

Prijelaz „Brgud“ nalazi se oko 800 metara sjeveroistočno od naselja Veli Brgud, a radi se o podvožnjaku ispod autoceste. Problematika ovog prijelaza je u tome da je u neposrednoj blizini u tijeku izgradnja industrijske zone, pa je veliki dio šume iskrčen te je na taj način uništeno stanište divljači. Divljač je u tome izgubila i prijeko potreban zaklon koji ju je vodio do prijelaza, no i dalje je sa druge strane gusta šuma crnog graba i hrasta medunca koja čini zaklon divljači. Lokacija prijelaza je prilično nenaseljeno područje, a sam prijelaz čini lokalna cesta koja vodi prema Velom Brgudu pa je sam prijelaz asfaltiran, no okolina prijelaza je prekrivena šumskom vegetacijom. Dok se ne aktivira industrijska zona, ovaj prijelaz možemo smatrati adekvatnim samo za prijelaz malih divljih životinja, u razdobljima kada je frekvencija prometa mala. Kvaliteta

ovog prijelaza je loša, a nakon izgradnje industrijske zone, on će vrlo vjerojatno u potpunosti izgubiti osobine prijelaza I. kategorije sukladno Pravilniku o prijelazima za divlje životinje (NN 05/07).
