ISPITIVANJE DJELOTVORNOSTI LIMONENA I KARVONA KAO INHIBITORA KOROZIJE ČELIKA U SOLNOJ KISELINI

**Ispitivanje djelotvornosti limonena i
karvona kao inhibitora
korozije čelika u solnoj kiselini**

DIPLOMSKI RAD

U ovom radu dan je teorijski pregled korozijskih procesa i metoda zaštite od korozije, dok se eksperimentalnim dijelom nastojala dokazati potencijalna inhibicijska djelotvornost dva prirodna organska spoja, karvona i limonena u zaštiti čelika Č.5426 od korozije u 10% otopini solne kiseline.

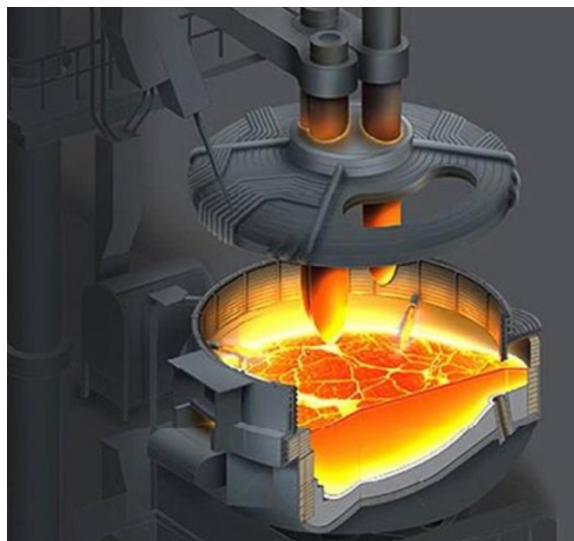
Slika 2. Elektrolučna peć (<https://www.exportersindia.com/product-detail/electric-arc-furnace-818224.htm>, Pristupljeno 15.12.2022.)

Drugi način dobivanja čelika je reciklažom staroga željeza. U elektrolučnim pećima se, pomoću topline električnog luka, tali staro željezo koje se kasnije koristi za izradu čeličnih ljevova. Čelik se iz električne peći lijeva u kalupe ili se izrađuju limovi.
