# ISPITIVANJE DJELOTVORNOSTI LIMONENA I KARVONA KAO INHIBITORA KOROZIJE ČELIKA U SOLNOJ KISELINI

**Ispitivanje djelotvornosti limonena i  
karvona kao inhibitora  
korozije čelika u solnoj kiselini**

DIPLOMSKI RAD

U ovom radu dan je teorijski pregled korozijskih procesa i metoda zaštite od korozije, dok se eksperimentalnim dijelom nastojala dokazati potencijalna inhibicijska djelotvornost dva prirodna organska spoja, karvona i limonena u zaštiti čelika Č.5426 od korozije u 10% otopini solne kiseline.

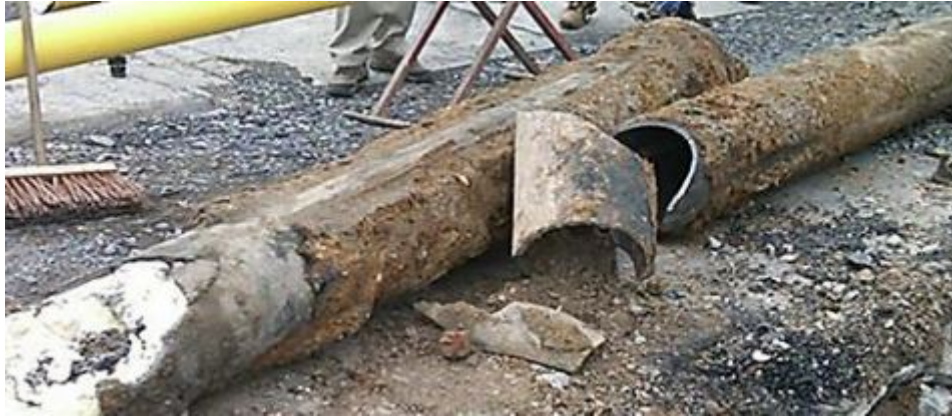
**Slika 19.** Grafitizacija sivog lijeva
