VELEUČILIŠTE U KARLOVCU
STROJARSKI ODJEL
SPECIJALISTIČKI DIPLOMSKI STRUČNI STUDIJ STROJARSTVA

**Ispitivanje djelotvornosti limonena i
karvona kao inhibitora
korozije čelika u solnoj kiselini**

DIPLOMSKI RAD

U ovom radu dan je teorijski pregled koroziskih procesa i metoda zaštite od korozije, dok se eksperimentalnim dijelom nastojala dokazati potencijalna inhibicijska djelotvornost dva prirodna organska spoja, karvana i limonena u zaštiti čelika Č.5426 od korozije u 10% otopini solne kiseline.

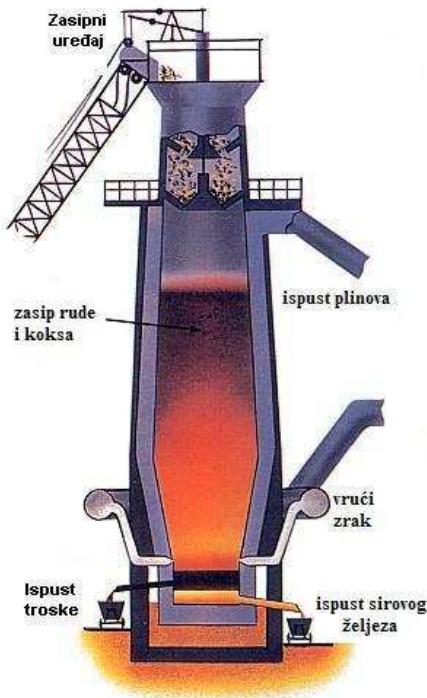
Slika 1. Visoka peć (https://bs.wikipedia.org/wiki/Visoka_pe%C4%87, Pristupljeno 15.12.2022.)

Iz peći dobivamo bijelo sirovo željezo koje je osnova u proizvodnji čelika i čeličnog lijeva, i sivo sirovo željezo koje se koristi u svrhu dobivanja sivih lijevova. Kako bi se eliminirao sav višak ugljika iz tekućeg sirovog željeza, u peć se upuhuje kisik. Tako se dobiva tekući čelik. [2]

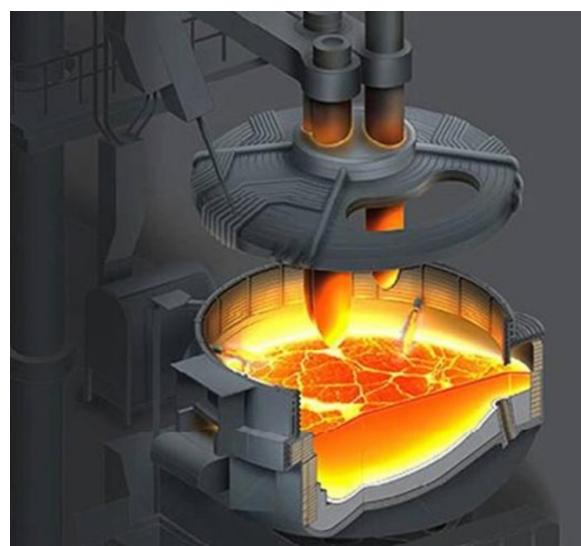
Slika 2. Elektrolučna peć (<https://www.exportersindia.com/product-detail/electric-arc-furnace-818224.htm>, Pristupljeno 15.12.2022.)

Drugi način dobivanja čelika je reciklažom staroga željeza. U elektrolučnim pećima se, pomoću topline električnog luka, tali staro željezo koje se kasnije koristi za izradu čeličnih ljevova. Čelik se iz električne peći ljeva u kalupe ili se izrađuju limovi.

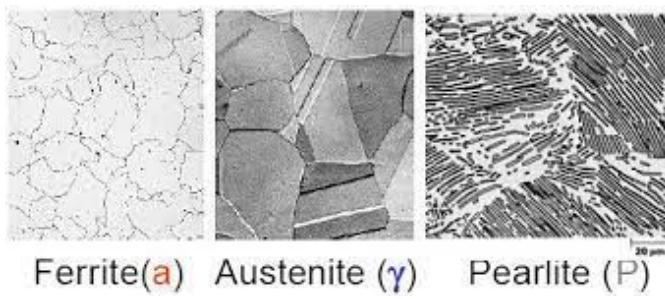
Slika 3. Mikrostrukture čelika (Zbornik 3/3 kolegija Toplinske obrade u ak.god.

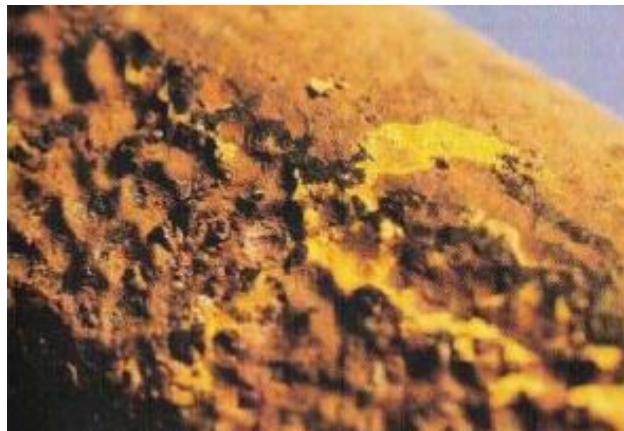
Slika 7. Plinska korozija (<http://bs.scribd.com/doc/219168839/Kotlovske-Materijali-i-Opterecenja>, Pristupljeno 20.12.2022.)

Plinska korozija se pojavljuje kod ventila i ispušnih cijevi motora broda te kod toplinske obrade čelika jer je uzrokovana plinovima izgaranja na visokim temperaturama. [6]

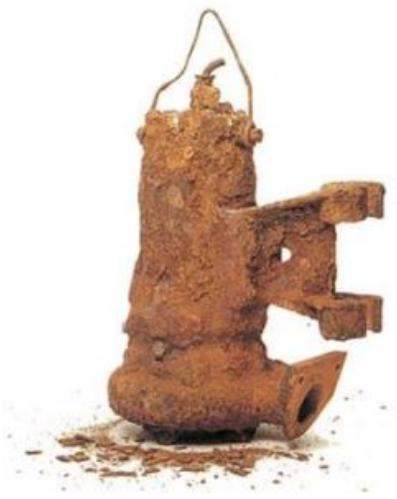
Slika 10. Opća korozija pumpe od lijevanog željeza [17]

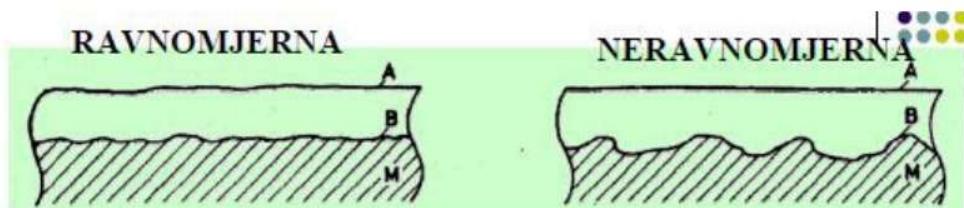
Slika 11. Shema korozije - (a) ravnomjerna i (b) neravnomjerna
(<https://dokumen.tips/documents/korozija-i-zastita-fsb.html>, Pristupljeno 30.07.2021.)

Ravnomjerna korozija je manje opasna jer se jednako širi po površini i moguće ju je pratiti i predvidjeti popravak i zamjenu materijala. Uz nju glatka površina materijala postaje hrapavija. Neravnomjerna korozija je puno opasnija jer je nepredvidiva. Opća korozija se mjeri gubitkom dimenzija ili gubitkom mase. [1]

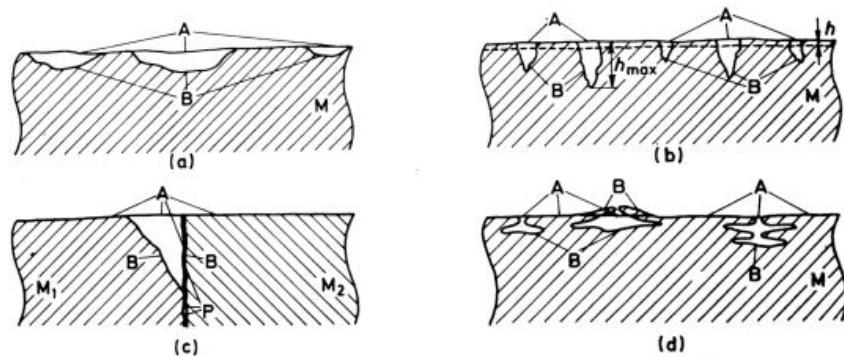
Slika 12. Vrste lokalne korozije- (a) pjegasta, (b) rupičasta, (c) kontaktna, (d) potpovršinska [1]

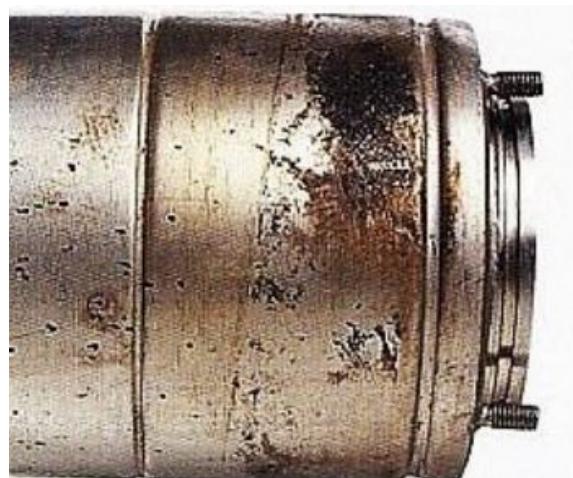
Slika 14. Rupičasta korozija dijela osovine nehrđajućeg čelika
(<http://xapps.xyleminc.com/Crest.Grindex/help/grindex/contents/Metals.htm>,
Pristupljeno 20.12.2022.)

Rupičasta korozija se još naziva i jamičasta ili pitting korozija. Ona stvara rupičasta oštećenja, a širi se u dubinu materijala. Kod nje ne dolazi do znatnog smanjenja mase što otežava njezino otkrivanje. Teško je uočljiva što ju čini jako opasnom, a najčešće je se ne može otkriti dok ne dođe do potpunog puknuća stjenke.

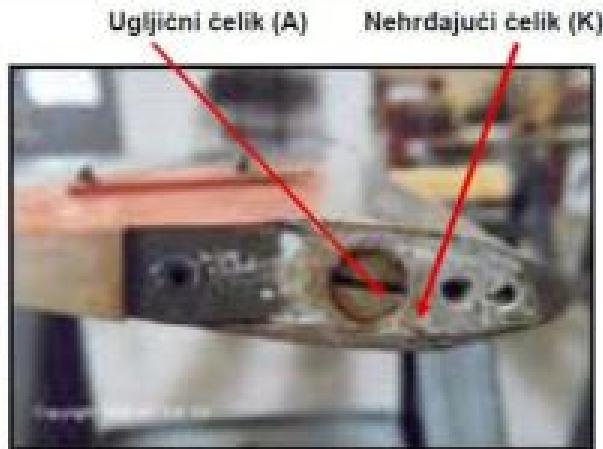
Slika 16. Galvanska korozija (<https://www.slideserve.com/silas/vrste-korozije-s-obzirom-na-geometrijski-oblik-razaranja>, Pristupljeno 20.12.2022.)

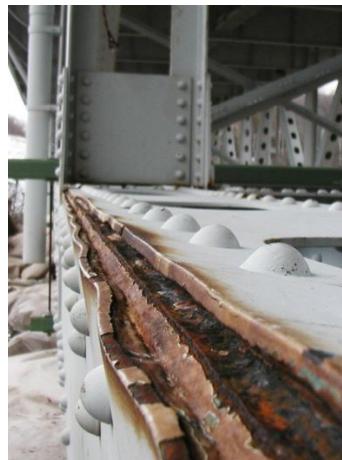
Slika 17. Korozija u procijepu između dva jednaka metala na konstrukciji mosta
(<http://www.termarust.com/resources/tp1.php>, Pristupljeno 20.12.2022.)

Korozija u procjepu se pojavljuje u dodiru dva ista metala ili između metala i nemetala u koncentraciji elektrolita. Slična je rupičastoj koroziji, samo što umjesto rupica ima procjope na metalu. Može se smanjiti izbjegavanjem uskih procijepa pri konstruiranju, osiguranjem drenaže, izbjegavanju nasлага, izbjegavanjem stagnacije medija te katodnom zaštitom. [9]

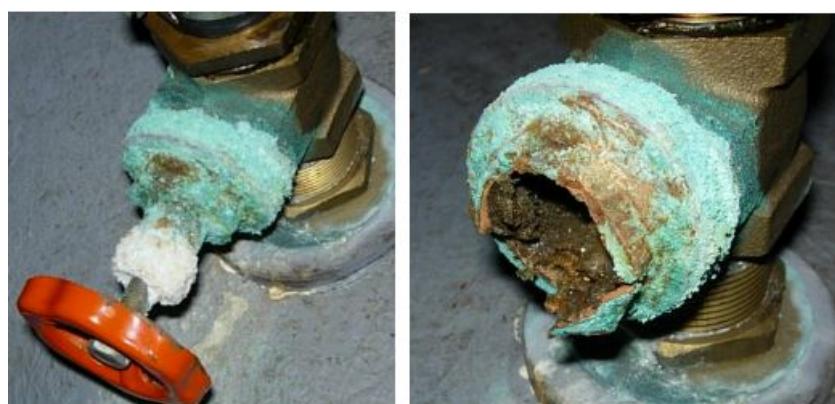
Slika 18. Puknuće ventila uslijed decinkacije mjedi
(<http://www.oceanmarinesurveys.co.uk/through-hull-fittings/>, Pristupljeno 20.12.2022.)

Najvažniji primjeri selektivnog otapanja su decinkacija mjedi (komponentna) i grafitizacija sivog lijeva (fazna). [1]

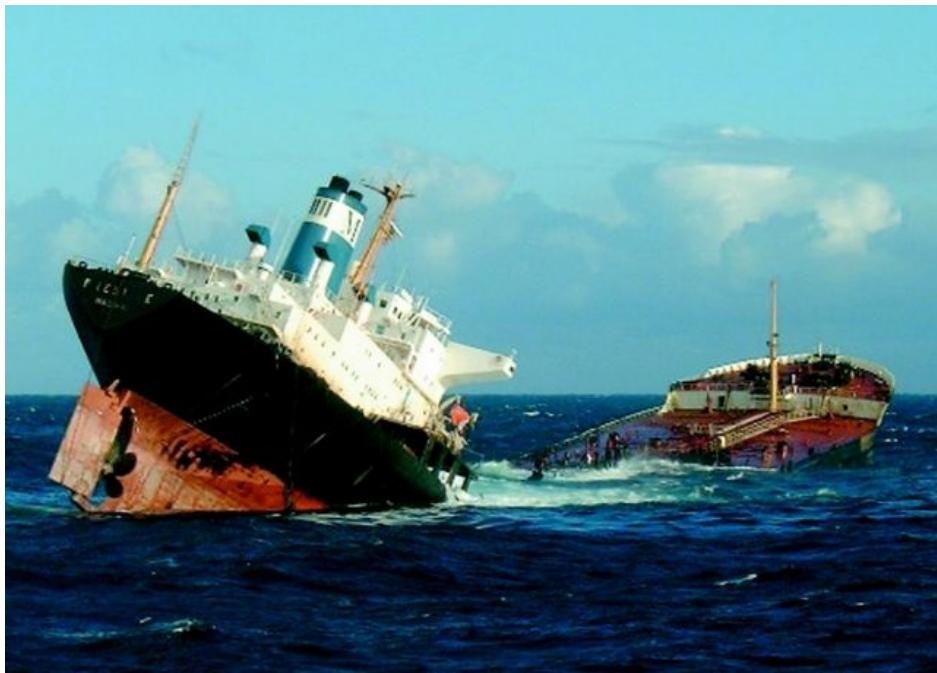
Slika 21. Tanker Erika (<https://www.maritimejournal.com/news101/industry-news/erika-trial-sparks-european-debate>, Pristupljeno 21.12.2022.)

Jedna od najvećih ekoloških katastrofa u Europi kojoj je uzrok korozija, dogodila se 1999. u Velikoj Britaniji. Naime, prilikom prijevoza 315 000 t nafte došlo je do puknuća tankera Erika koji je ubrzo i potonuo. Pri tome je došlo do onečišćenja 400 km obale. Sve se dogodilo zbog toga što je korozija oslabila trup broda. [12]

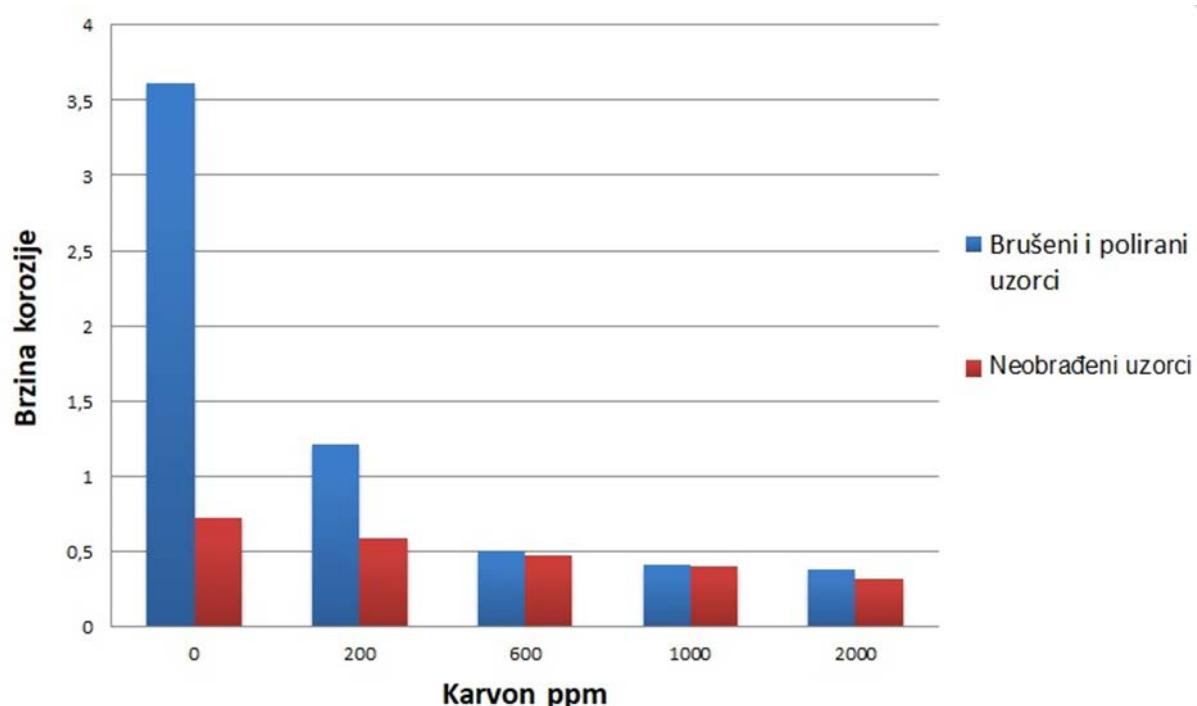
Slika 27. Brzina korozije (v) čelika Č. 5426 u 10% otopini HCl bez i sa dodatkom različitih koncentracija karvona na neobrađenom i poliranom čeliku.

No s druge strane, inhibicijsko djelovanje karvona je znatno bolje na uzorcima čelika koji su prije djelovanja kiseline bili brušeni i polirani. Ovakvo djelovanje karvona se može pripisati samoj adsorpciji molekula karvona na površinu čelika, jer je kod brušenih i poliranih uzoraka olakšan pristup molekulama karvona da se svojim aktivnim mjestima adsorbiraju na čelik.

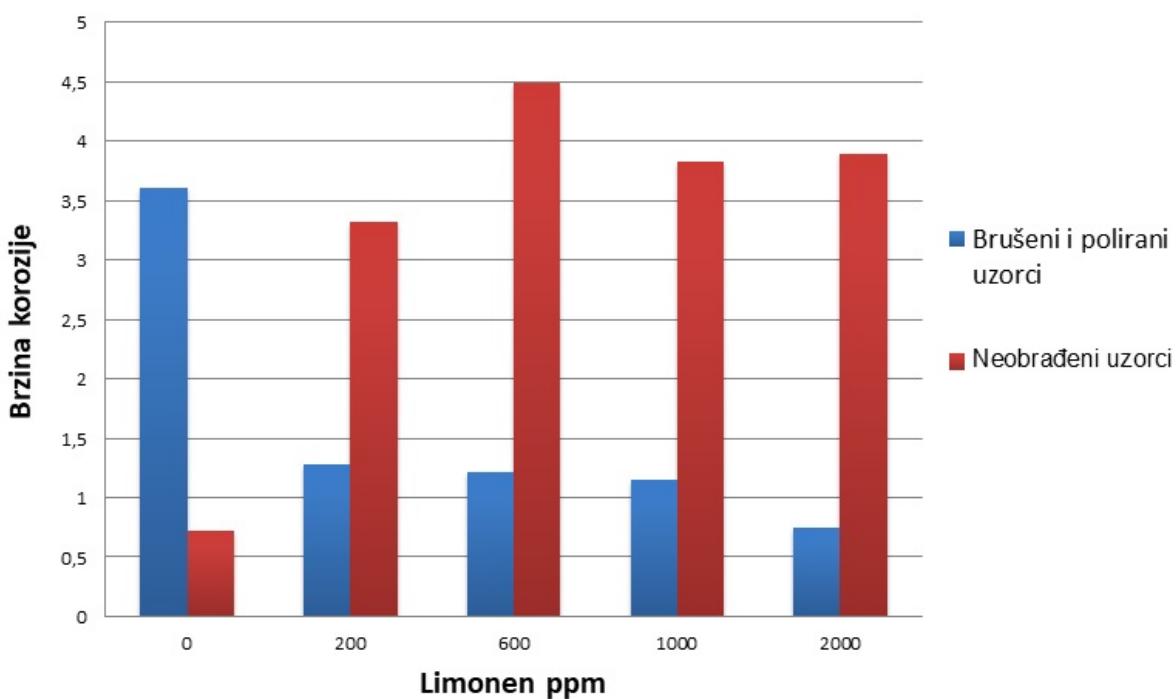
Slika 28. Brzine korozije (v) pri različitim koncentracijama limonena u otopini solne kiseline na neobrađenom i poliranom čeliku Č.5426.

Na Slici 28. usporedba dobivenih vrijednosti brzina korozije čelika koji je bio poliran i brušen, te neobrađenih uzoraka u 10% otopini solne kiseline bez i sa dodatkom različitih koncentracija limonena.

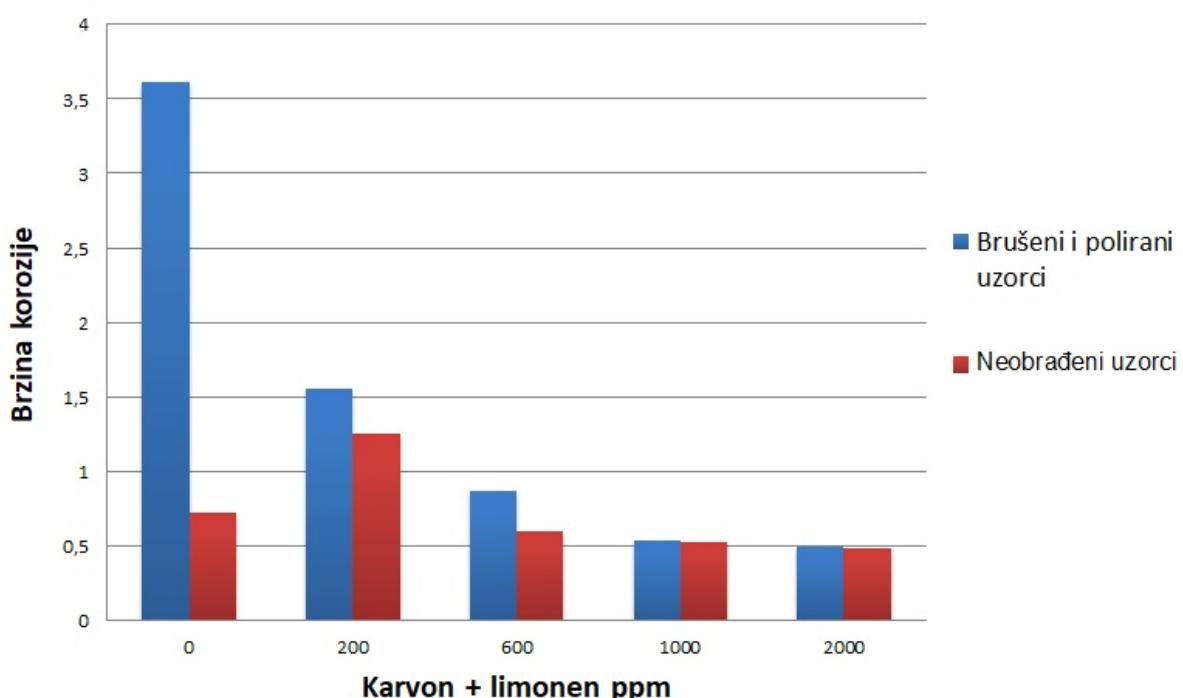
Slika 29. Brzina korozije (v) pri različitim koncentracijama karvana i limonena pri jednakim omjerima u otopini solne kiseline na neobrađenom i poliranom čeliku
Č.5426.

U Tablicama 6. i 7. prikazani su rezultati gravimetrijskih mjerena za obrađene i neobrađene uzorke čelika gdje je ispitana djelotvornost kombinacije limonena i karvana u istim omjerima. Iz tablice 6. je vidljivo da se kombinacijom limonena i karvana postižu vrlo dobri rezultati, odnosno da smjesa limonena i karvana pokazuje inhibicijsku djelotvornost do 86% na obrađenim i poliranim uzorcima čelika u 10% otopini solne kiseline. Kod mehanički neobrađenog čelika primjećeno je da dodatak karvana limonenu može sprječiti aktivatorsko djelovanje samog limonena koje je uočeno kod neobrađenih uzoraka čelika.

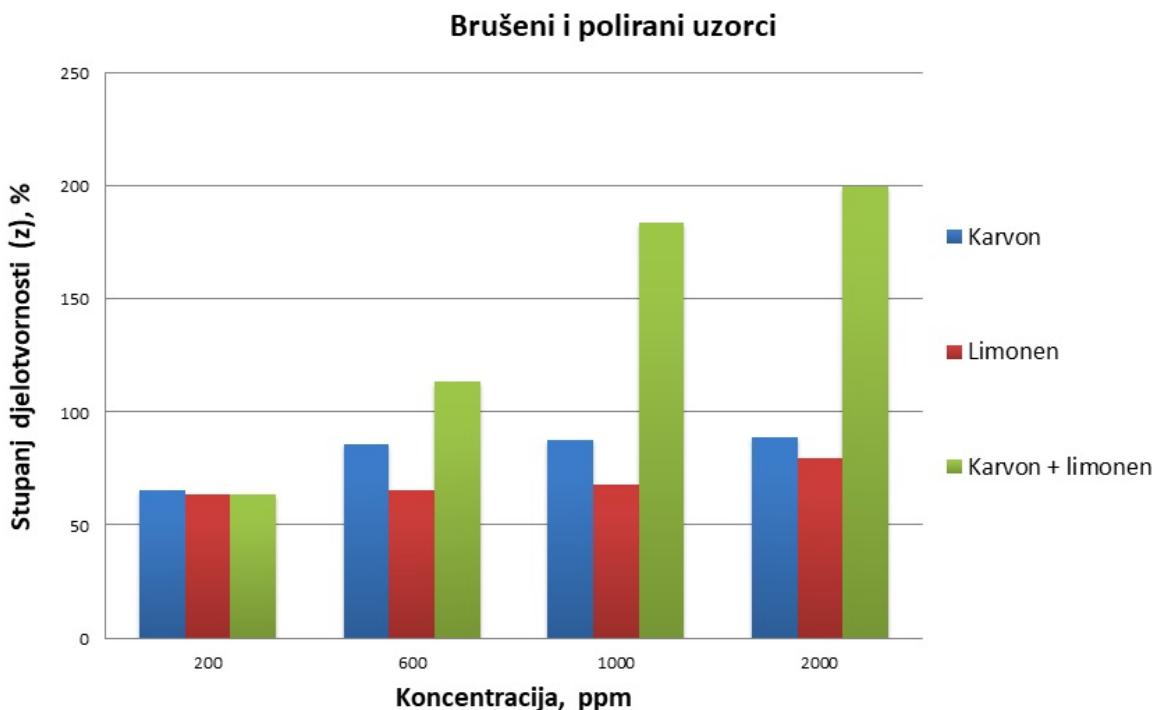
Slika 30. Stupanj djelotvornosti karvona, limonena i smjese limonena i karvona na brušenim i poliranim uzorcima čelika Č.5426.

Na slici 30. prikazana je usporedba stupnjeva djelotvornosti karvona i limonena pojedinačno, kao i stupnjevi djelotvornosti dobiveni za kombinaciju oba ispitivana inhibitora na brušenim i poliranim uzorcima. Može se uočiti da najveći stupanj djelotvornosti pokazuje kombinacija karvona i limonena i to pri koncentraciji od 1000 ppm+1000 ppm. Najmanji stupanj djelotvornosti je postignut kod svih inhibitora pri koncentraciji od 200 ppm.

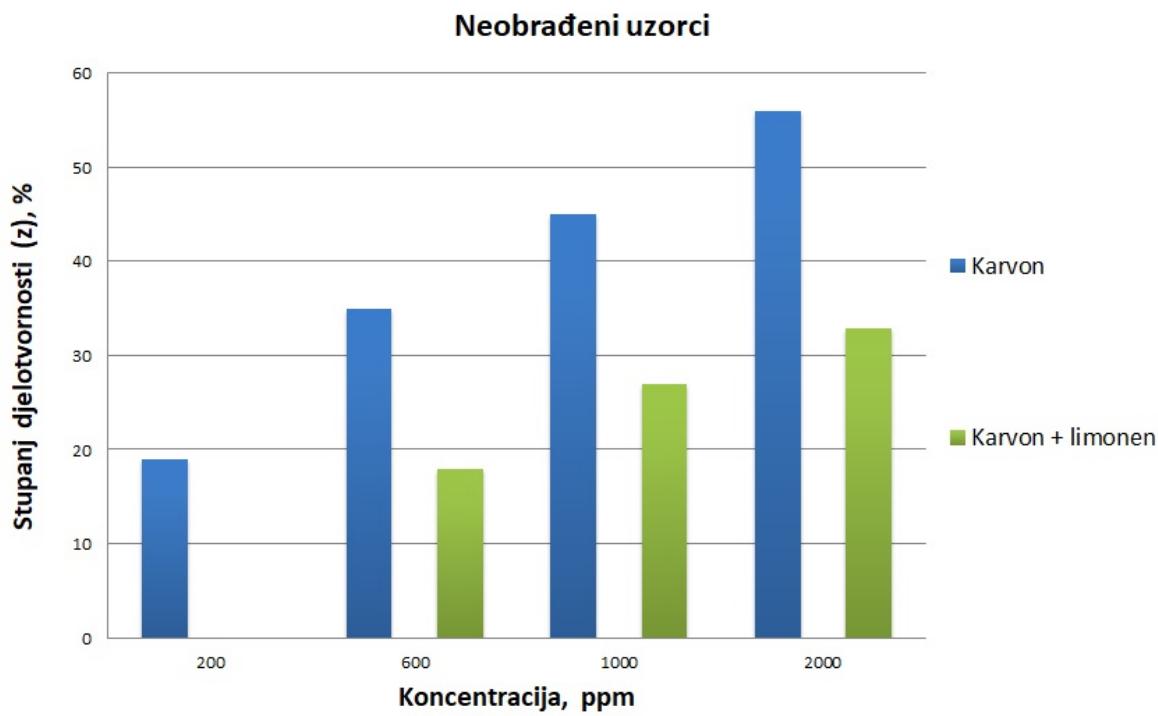
Slika 31. Stupanj djelotvornosti karvona i smjese limonena i karvona na neobrađenim uzorcima čelika Č.5426.

Na Slici 31. su prikazani stupnjevi djelotvornosti karvona i kombinacije karvona i limonena na neobrađenim uzorcima. Karvon je pokazao najbolju djelotvornost pri dodatku od 2000 ppm dok je njihova kombinacija dala nešto slabije rezultate.

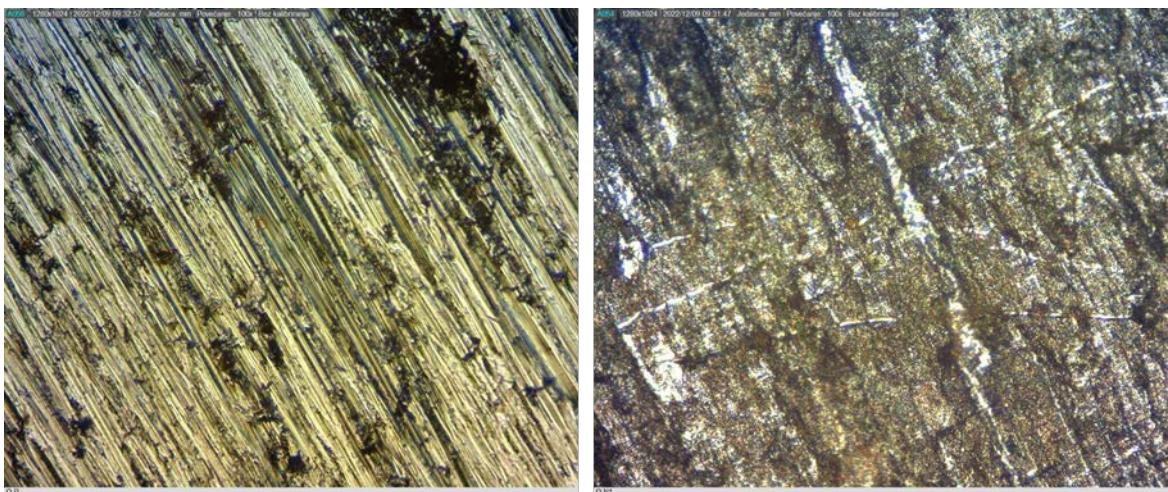
Slika 32. Površine čelika Č.5426 brušenog i poliranog, P (lijevo) i mehanički neobrađenog, N (desno) snimljene optičkim metalografskim mikroskopom prije izlaganja djelovanju otopine solne kiseline.

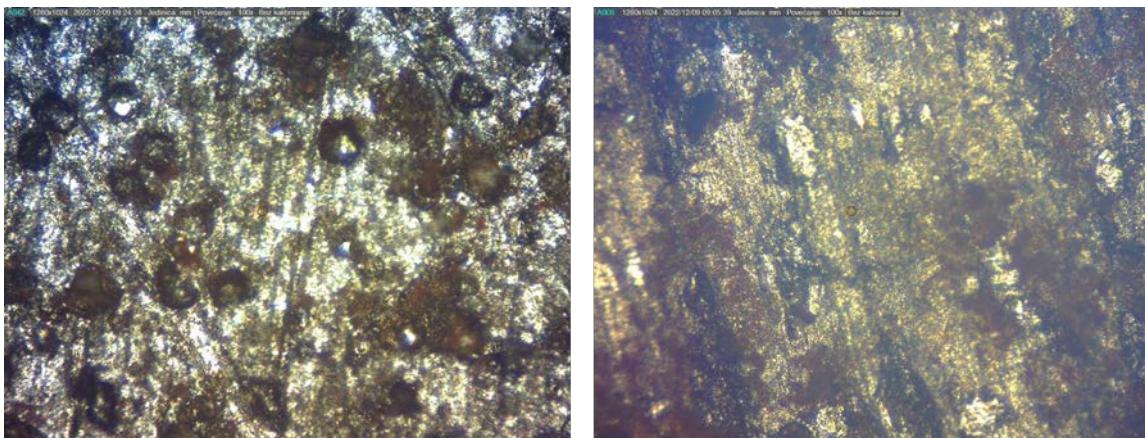
Slika 33. Površine čelika Č.5426 brušenog i poliranog, P (lijevo) i mehanički neobrađenog, N (desno) snimljene optičkim metalografskim mikroskopom nakon izlaganja djelovanju 10% otopine solne kiseline pri 25°C.

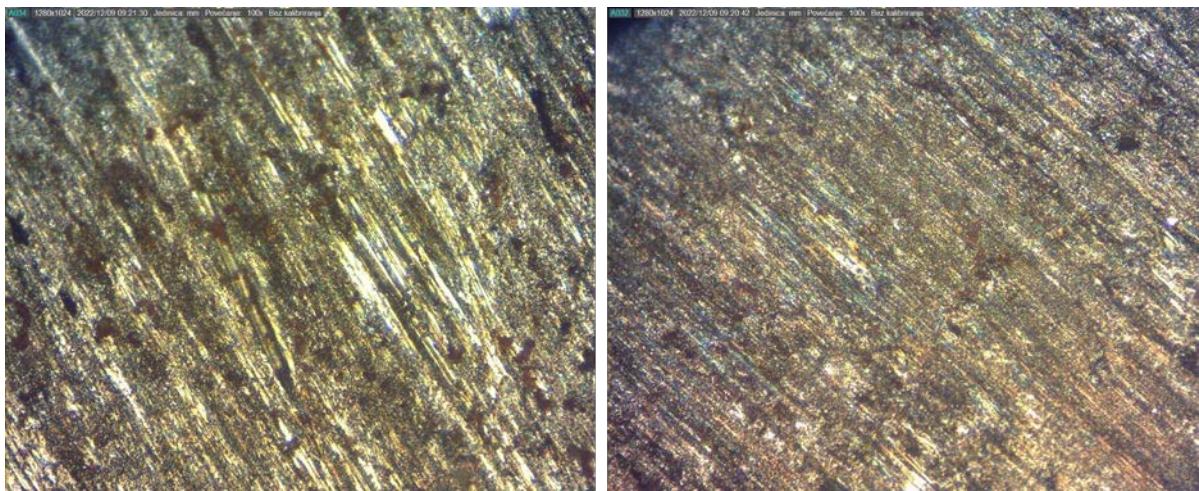
Slika 34. Površine čelika Č.5426, brušenog i poliranog, P snimljene optičkim metalografskim mikroskopom nakon izlaganja djelovanju 10% otopine solne kiseline uz dodatak karbona od 200 ppm (lijevo) i 2000 ppm (desno) pri 25°C.

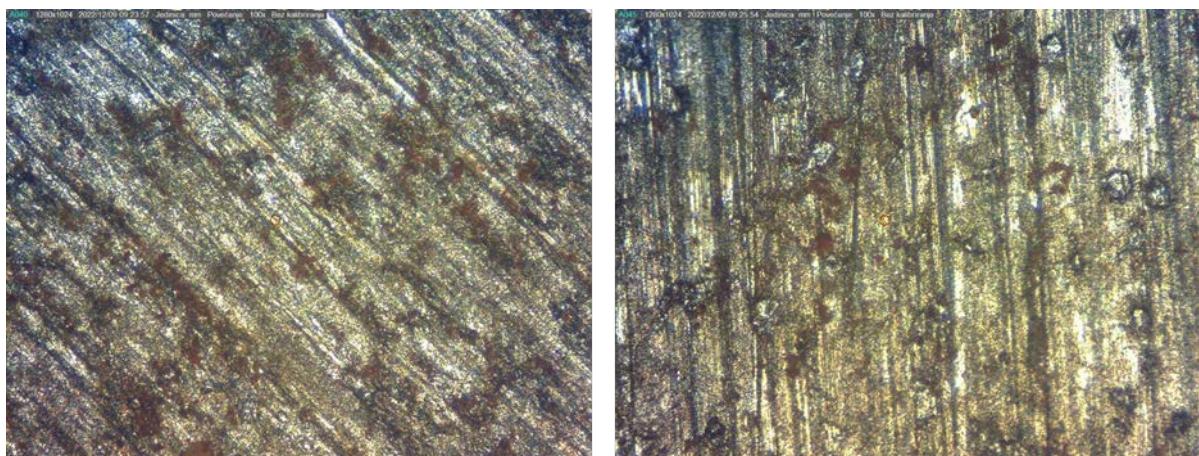
Slika 35. Površine čelika Č.5426, brušenog i poliranog, P snimljene optičkim metalografskim mikroskopom nakon izlaganja djelovanju 10% otopine solne kiseline uz dodatak limonena od 200 ppm (lijevo) i 2000 ppm (desno) pri 25°C.

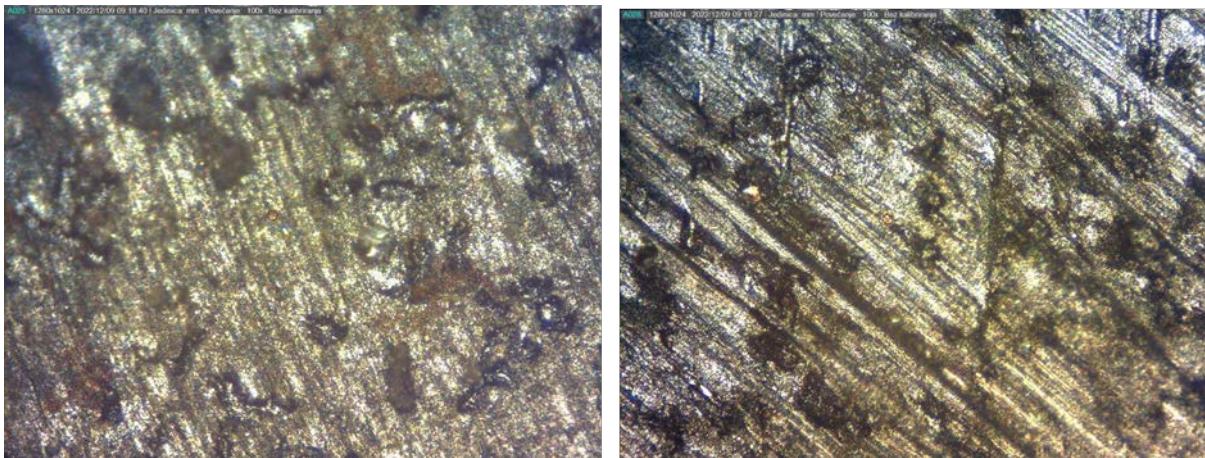
Slika 36. Površine čelika Č.5426, brušenog i poliranog, P snimljene optičkim metalografskim mikroskopom nakon izlaganja djelovanju 10% otopine solne kiseline uz dodatak limonena i karvona od 100 ppm (lijevo) i 1000 ppm (desno) pri 25°C.

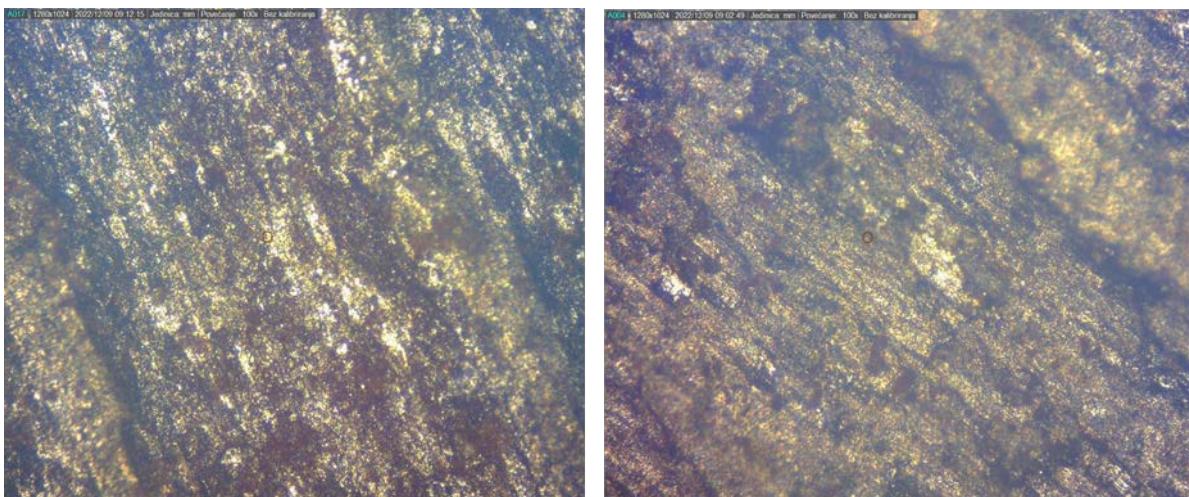
Slika 37. Površine čelika Č.5426, mehanički neobrađenog, N snimljene optičkim metalografskim mikroskopom nakon izlaganja djelovanju 10% otopine solne kiseline uz dodatak karvona od 200 ppm (lijevo) i 2000 ppm (desno) pri 25°C.

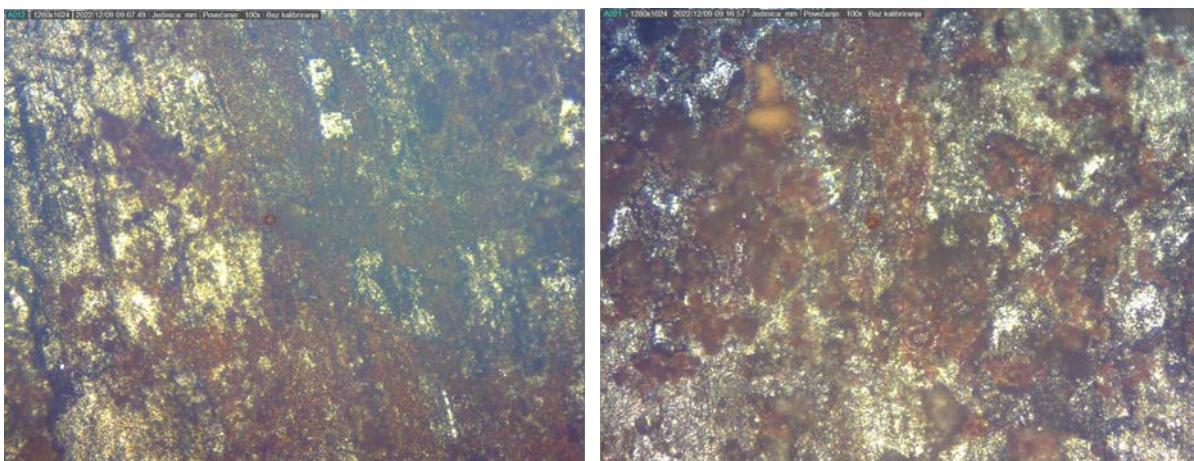
Slika 38. Površine čelika Č.5426, mehanički neobrađenog, N snimljene optičkim metalografskim mikroskopom nakon izlaganja djelovanju 10% otopine solne kiseline uz dodatak limonena od 200 ppm (lijevo) i 2000 ppm (desno) pri 25°C.

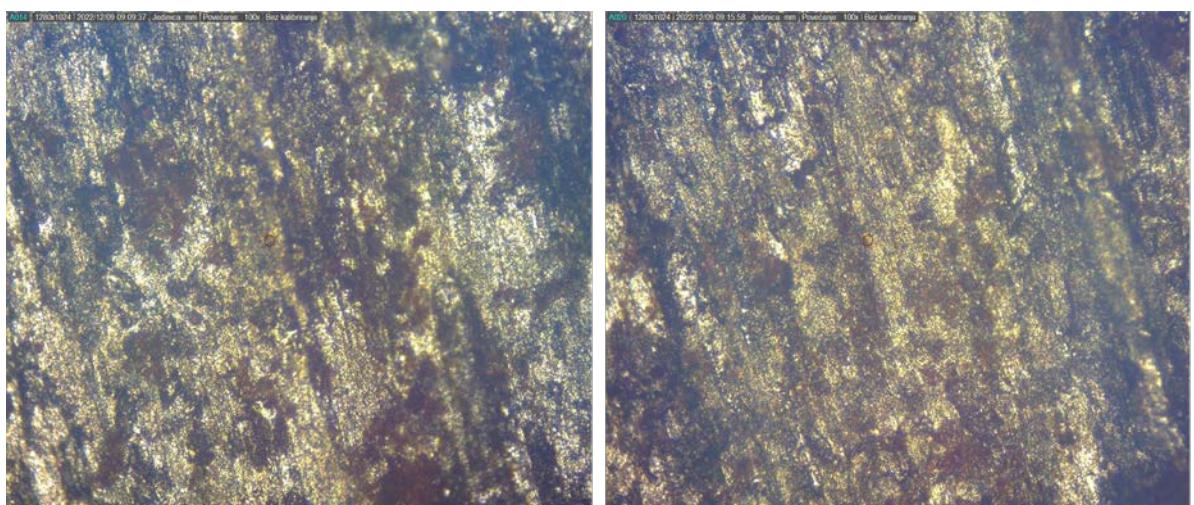
Slika 39. Površine čelika Č.5426, mehanički neobrađenog, N snimljene optičkim metalografskim mikroskopom nakon izlaganja djelovanju 10% otopine solne kiseline uz dodatak limonena i karvona od 100 ppm (lijevo) i 1000 ppm (desno) pri 25°C.
