**Ispitivanje djelotvornosti limonena i
karvona kao inhibitora
korozije čelika u solnoj kiselini**

DIPLOMSKI RAD

Naslov teme na engleskom: **Testing the effectiveness of limonene and carvone as inhibitors of steel corrosion in hydrochloric acid**

U ovom radu dan je teorijski pregled korozijskih procesa i metoda zaštite od korozije, dok se eksperimentalnim dijelom nastojala dokazati potencijalna inhibicijska djelotvornost dva prirodna organska spoja, karvona i limonena u zaštiti čelika Č.5426 od korozije u 10% otopini solne kiseline.

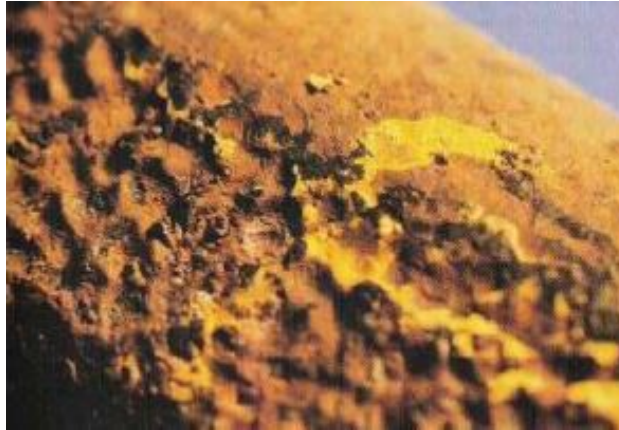
Plinska korozija se pojavljuje kod ventila i ispušnih cijevi motora broda te kod toplinske obrade čelika jer je uzrokovana plinovima izgaranja na visokim temperaturama. [6]

Slika 7. Plinska korozija (<http://bs.scribd.com/doc/219168839/Kotlovski-Materijali-i-Opterecenja>, Pristupljeno 20.12.2022.)

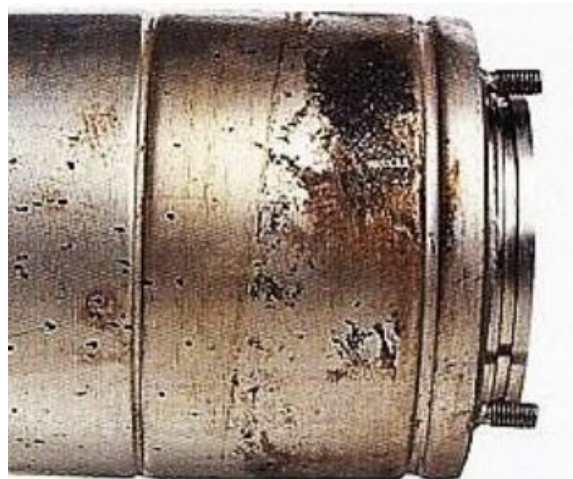
Brzina nastajanja raste s porastom temperature. Rupice koje nastaju na površini obično su skrivene slojem korozijskih produkata koji ne štite metal podloge od korozije. Nehrđajući čelici su vrlo podložni rupičastoj koroziji ukoliko se nalaze u vodi ili agresivnom okolišu posebice u prisutnosti kloridnih iona. [7]

Slika 14. Rupičasta korozija dijela osovine nehrđajućeg čelika
(<http://xapps.xyleminc.com/Crest.Grindex/help/grindex/contents/Metals.htm>,
Pristupljeno 20.12.2022.)

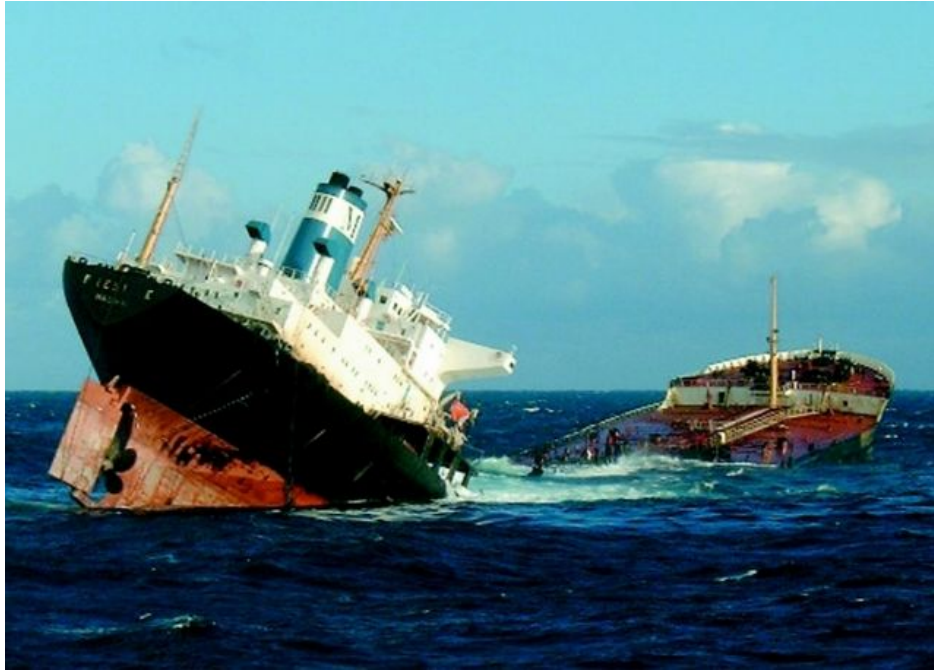
Jedna od najvećih ekoloških katastrofa u Europi kojoj je uzrok korozija, dogodila se 1999. u Velikoj Britaniji. Naime, prilikom prijevoza 315 000 t nafte došlo je do puknuća tankera Erika koji je ubrzo i potonuo. Pri tome je došlo do onečišćenja 400 km obale. Sve se dogodilo zbog toga što je korozija oslabila trup broda. [12]

Slika 21. Tanker Erika (<https://www.maritimejournal.com/news101/industry-news/erika-trial-sparks-european-debate>, Pristupljeno 21.12.2022.)
