# Revitalizacija turbinskog postrojenja

Undergraduate thesis / Završni rad

**REVITALIZACJA TURBINSKOG  
POSTROJENJA**

## **2. TEHNIČKI ZADATAK REKONSTRUKCIJE I MODERNIZACIJE REGULACIJE TURBINA 120 kW, OZNAKE 341 TK 001/2 ZA POGON VENTILATORA KOTLA G-001 / 002**

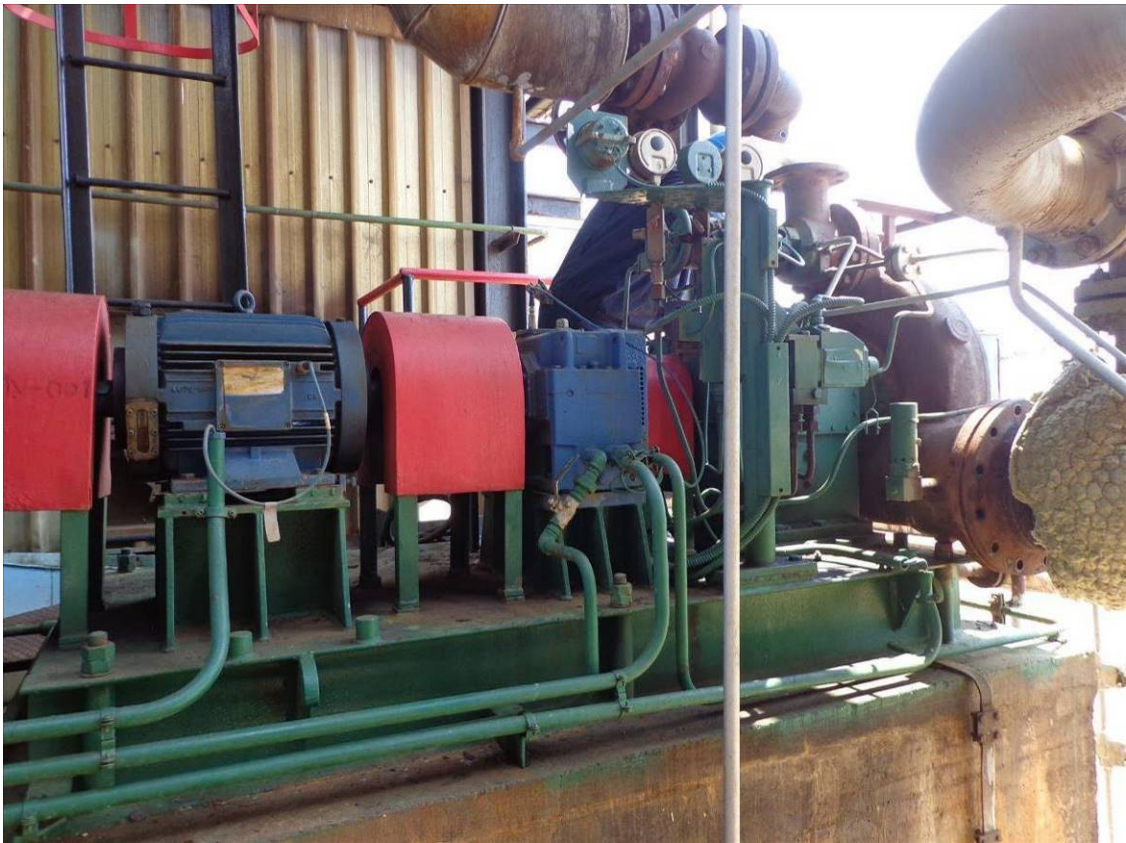
**Fotografija 3.3 Stanje turboagregata prije demontaže**

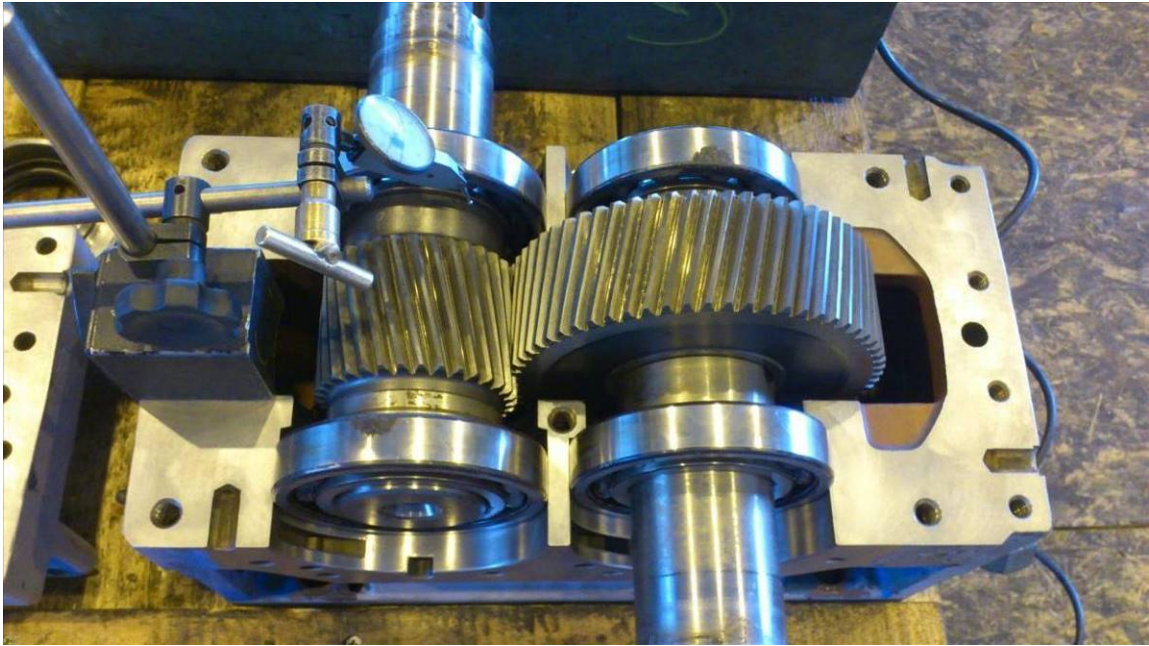
13.	Reduktor	Štitnici reduktora u izrazito lošem stanju, zbog korozije u stanju raspadanja. AKZ na kućištu mjestimično loš, bubrenje i ljuštenje laka. Vratila i zupčanici u dobrom stanju, sve mjere i zračnosti u dozvoljenim granicama. Ležajevi zahvaćeni korozijom, unutar kućišta. U zavojnici hladnjaka ulja, depozit taložnog kamenca.	Izraditi nove štitnike. Čišćenje, odmašćivanje te novi AKZ. Ugraditi nove ležajeve i brtve. Potrebno očistiti i otkloniti naslage kamenca.	Vidi mjerne protokole.

**Fotografija 4.1 Defektaža reduktora**

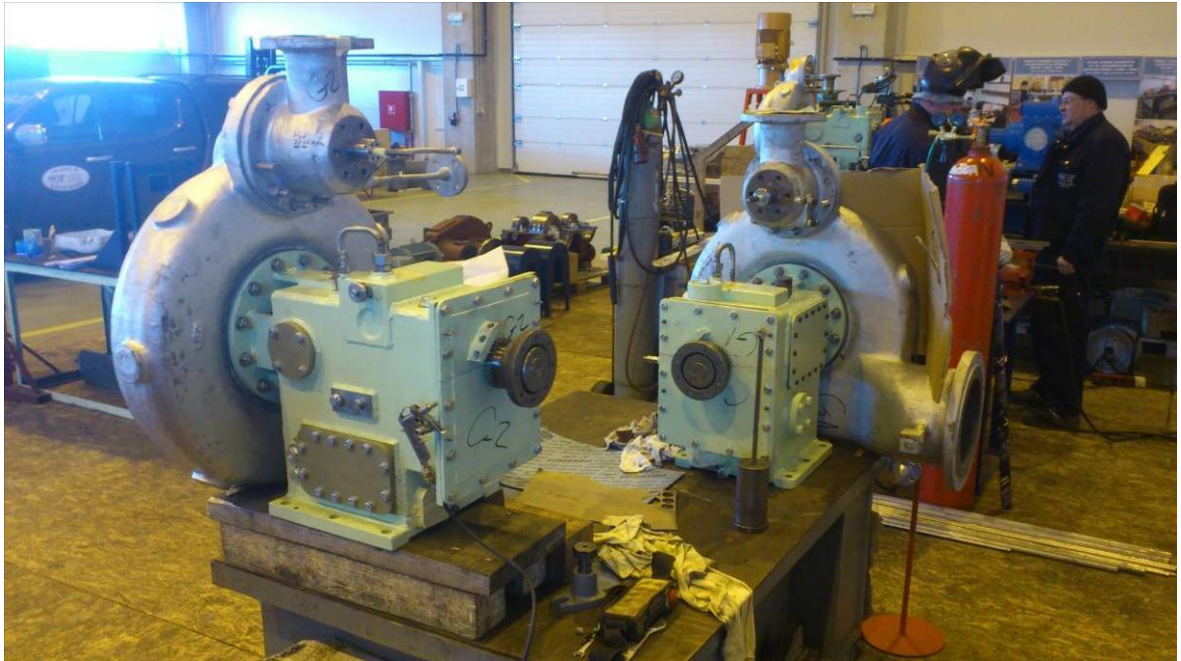
**Fotografija 4.3 Podmontaža turbine**

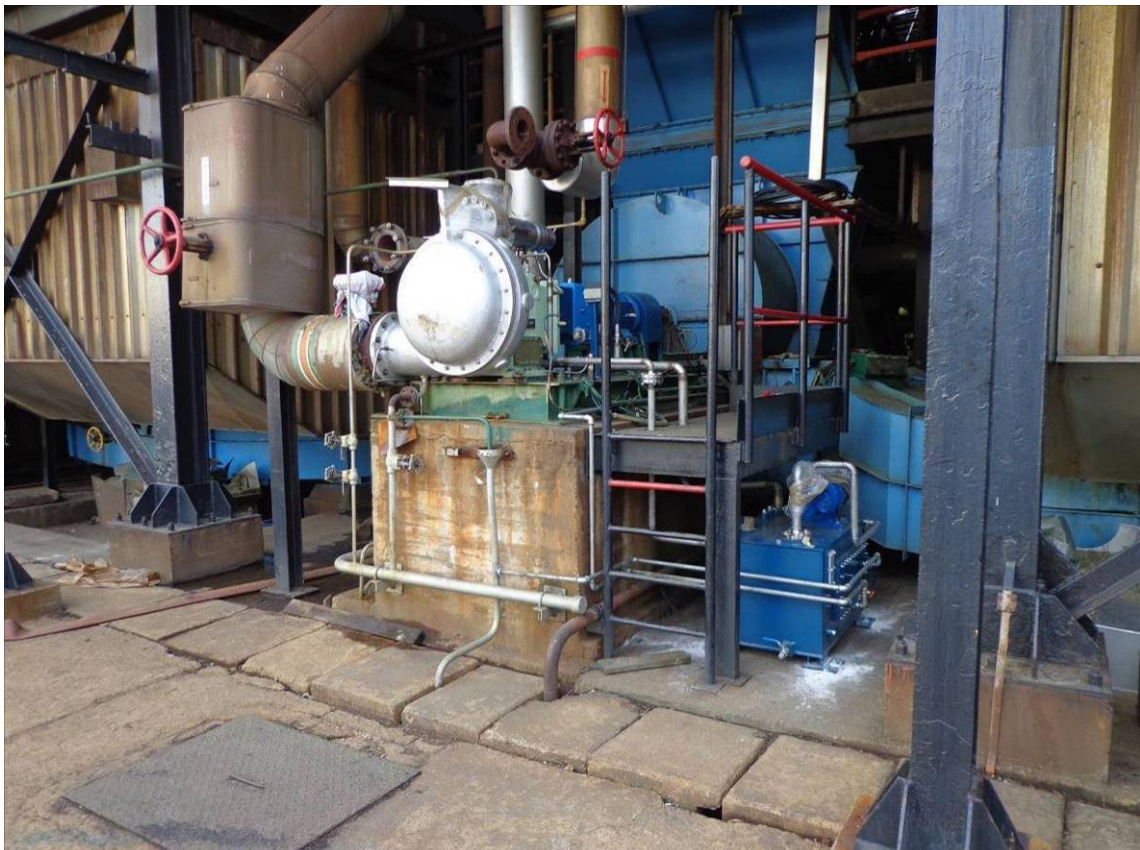
**Fotografija 6.4 Montaža cjevovoda i uljnog spremnika**

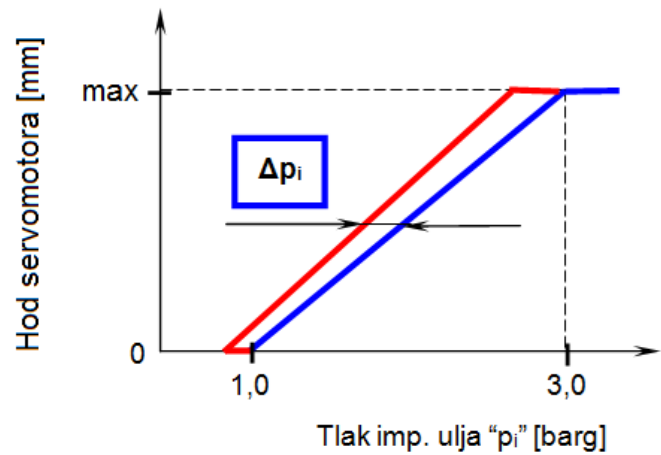
Snimljena karakteristika  
servo motora  $h = f(p_i)$ :

$$\Delta p_i = 0,1 \text{ bar max}$$

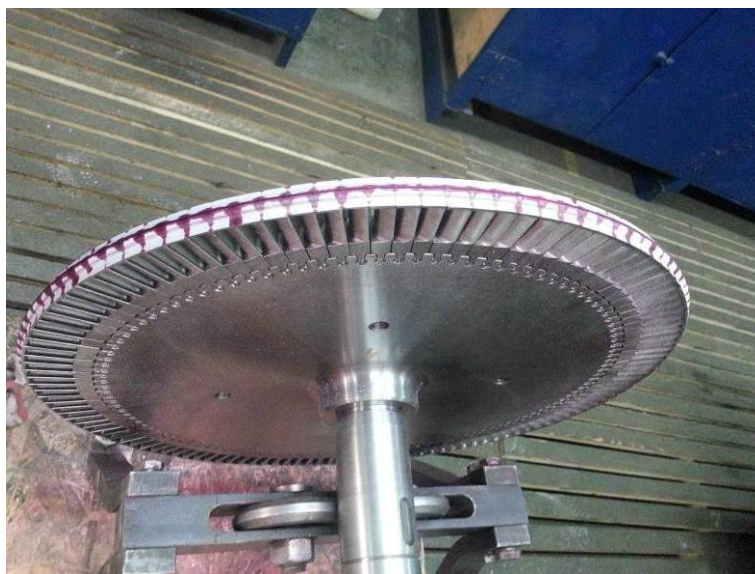
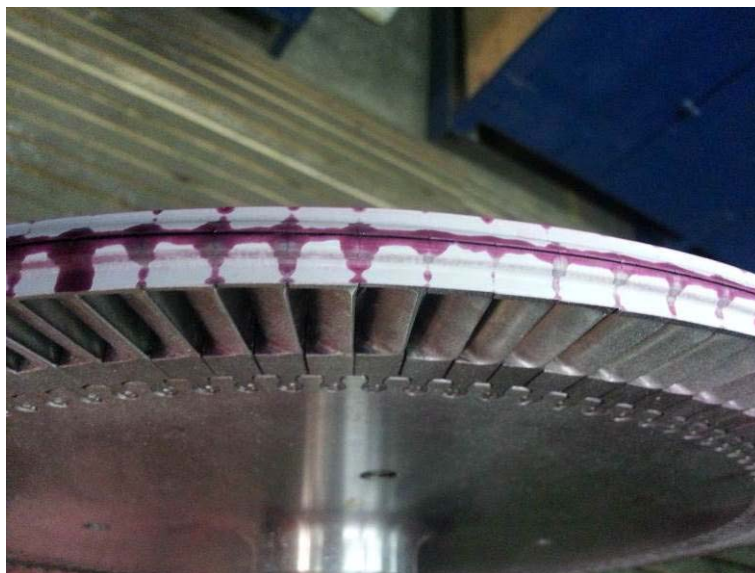
Skica i rezultat ispitivanja/Sketch and testing results:

Izvršenim površinskog ispitivanja kola rotora na bandažnoj traci gdje je uvaljana žica, nisu pronađene vidljive nedozvoljene indikacije u obliku pukotina osnovnog materijala.

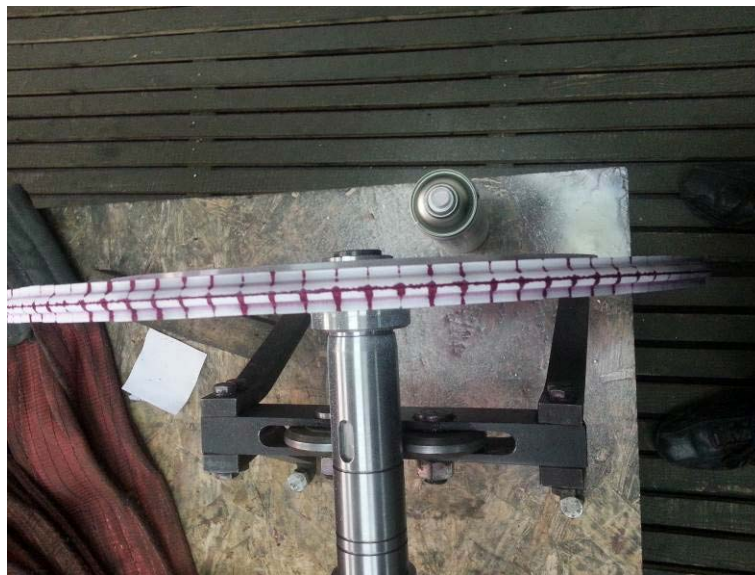
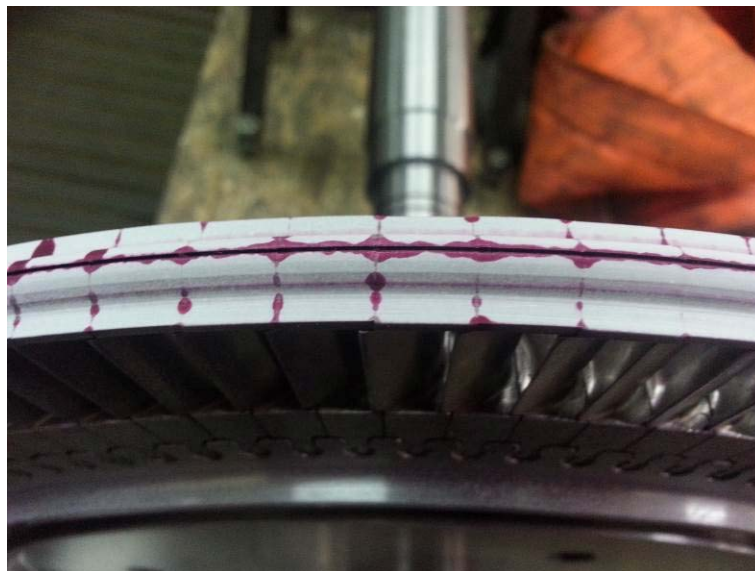
Skica i rezultat ispitivanja/Sketch and testing results:

Izvršenim površinskom ispitivanju kola rotora na bandažnoj traci gdje je uvaljana žica, nisu pronađene vidljive nedozvoljene indikacije u obliku pukotina osnovnog materijala.
