Revitalizacija turbinskog postrojenja

Undergraduate thesis / Završni rad

**REVITALIZACJA TURBINSKOG
POSTROJENJA**

2. TEHNIČKI ZADATAK REKONSTRUKCIJE I MODERNIZACIJE REGULACIJE TURBINA 120 kW, OZNAKE 341 TK 001/2 ZA POGON VENTILATORA KOTLA G-001 / 002

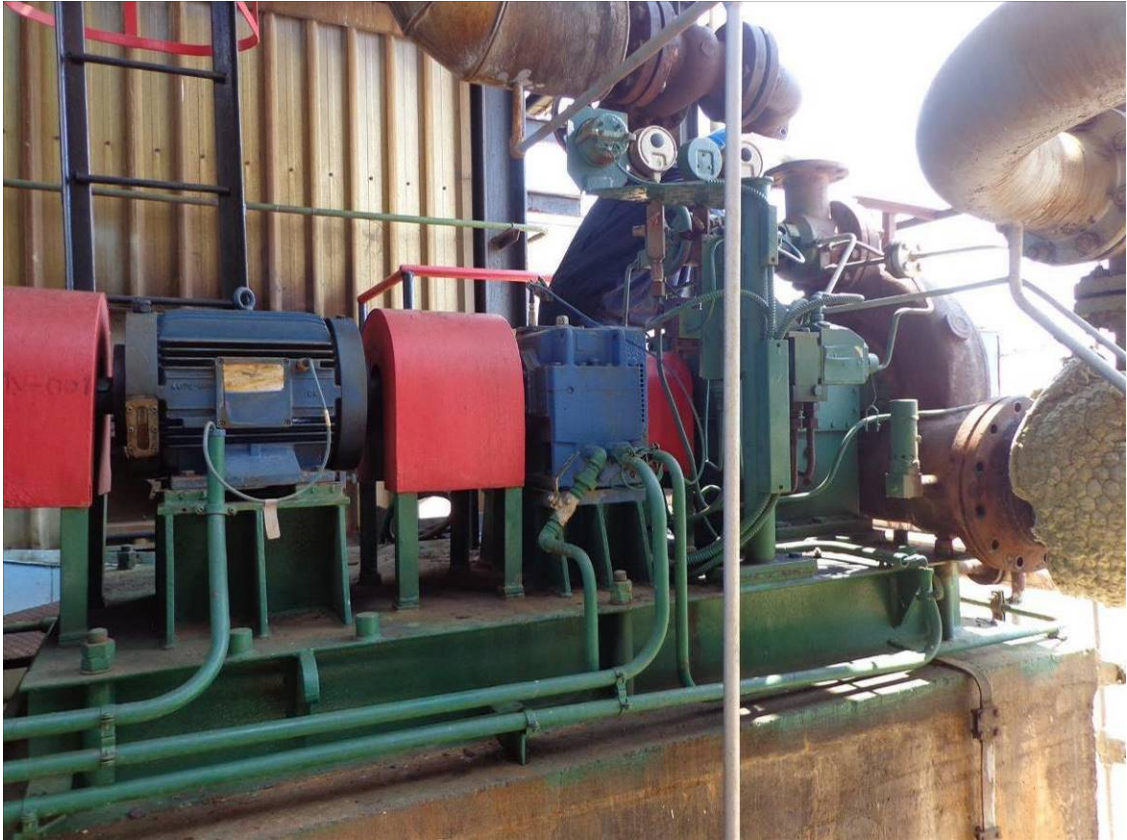
Fotografija 3.3 Stanje turboagregata prije demontaže

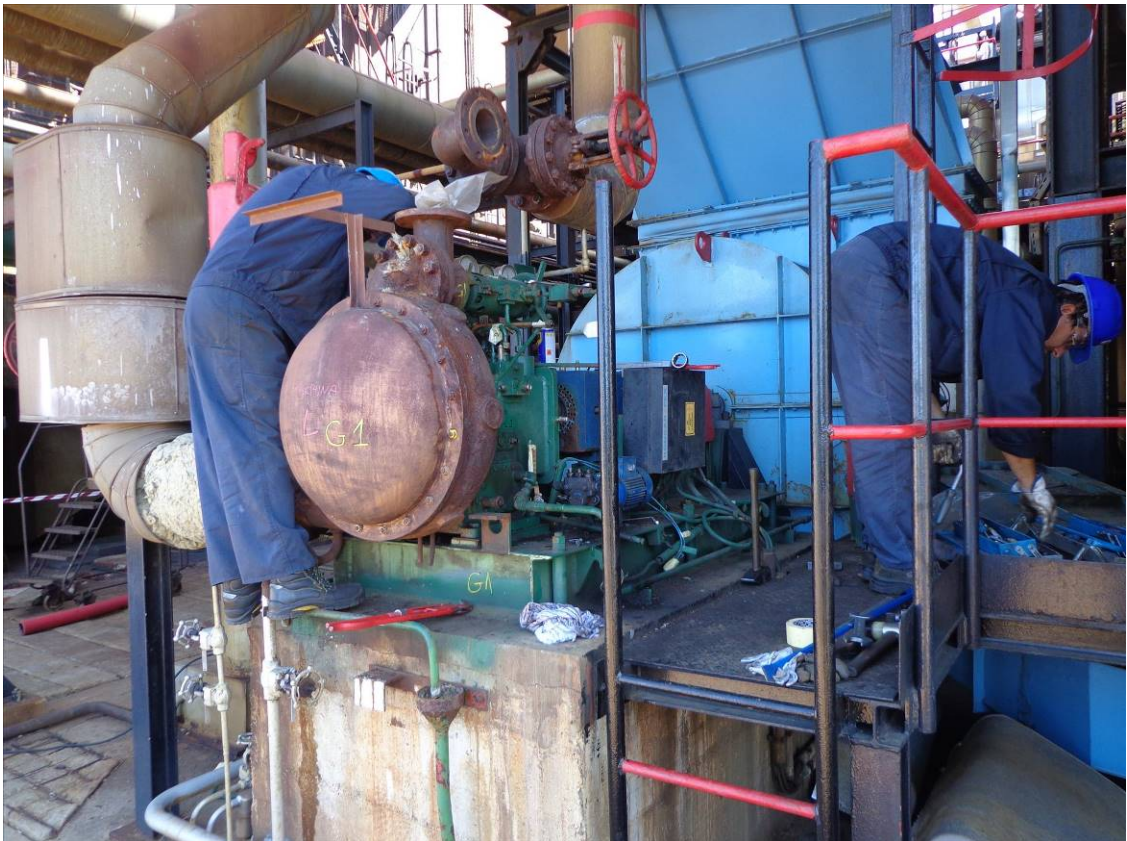
Fotografija 3.4 Demontaža turboagregata

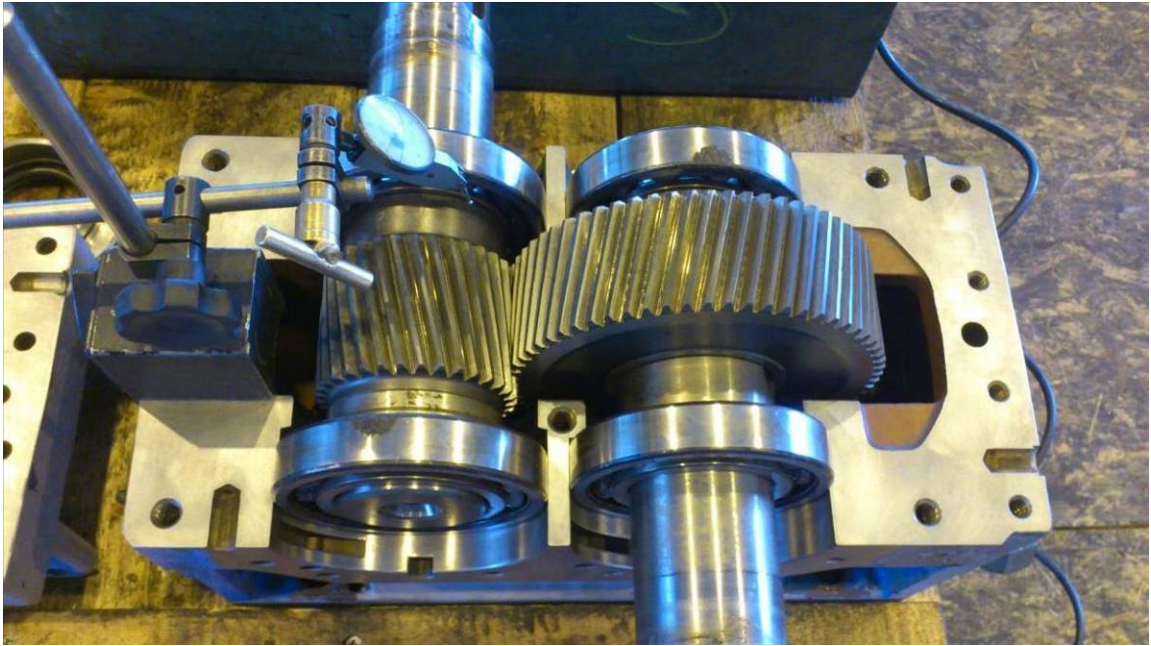
13.	Reduktor	Štitnici reduktora u izrazito lošem stanju, zbog korozije u stanju raspadanja. AKZ na kućištu mjestimično loš, bubrenje i ljuštenje laka. Vratila i zupčanici u dobrom stanju, sve mjere i zračnosti u dozvoljenim granicama. Ležajevi zahvaćeni korozijom, unutar kućišta. U zavojnici hladnjaka ulja, depozit taložnog kamenca.	Izraditi nove štitnike. Čišćenje, odmašćivanje te novi AKZ. Ugraditi nove ležajeve i brtve. Potrebno očistiti i otkloniti naslage kamenca.	Vidi mjerne protokole.

Fotografija 4.1 Defektaža reduktora

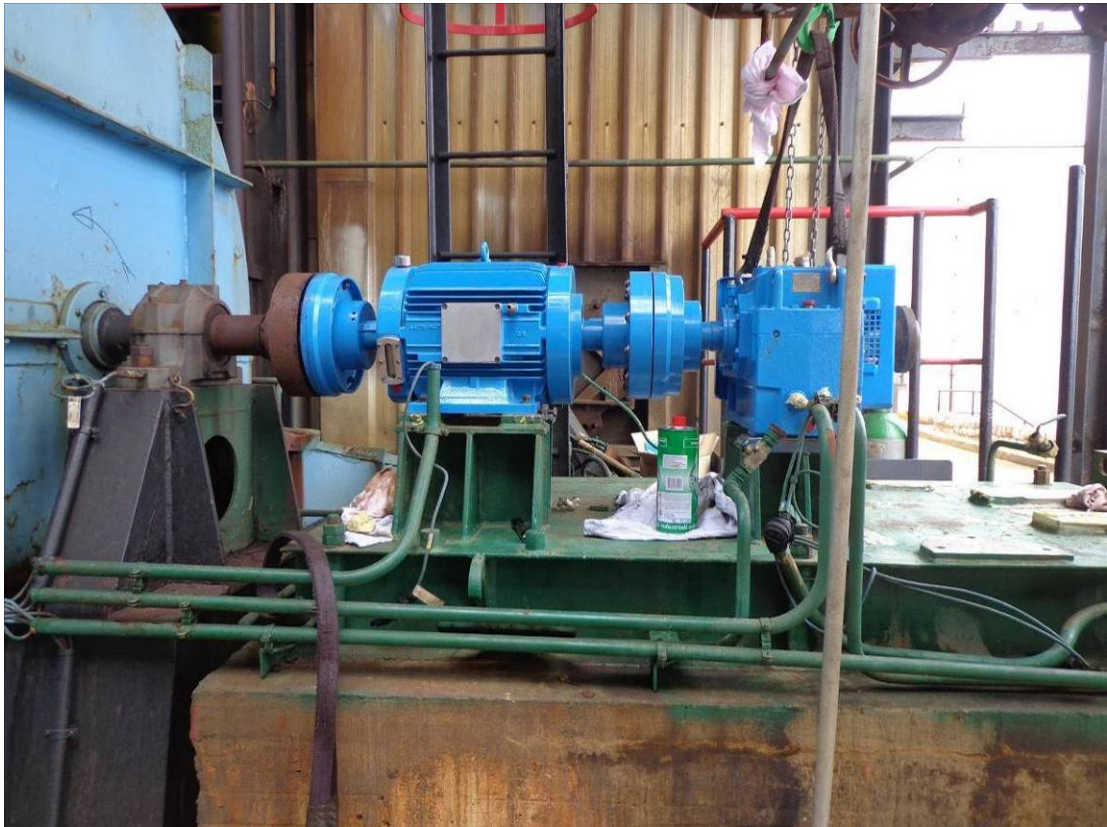
Fotografija 6.1 Montaža reduktora i uključno-isključne spojke

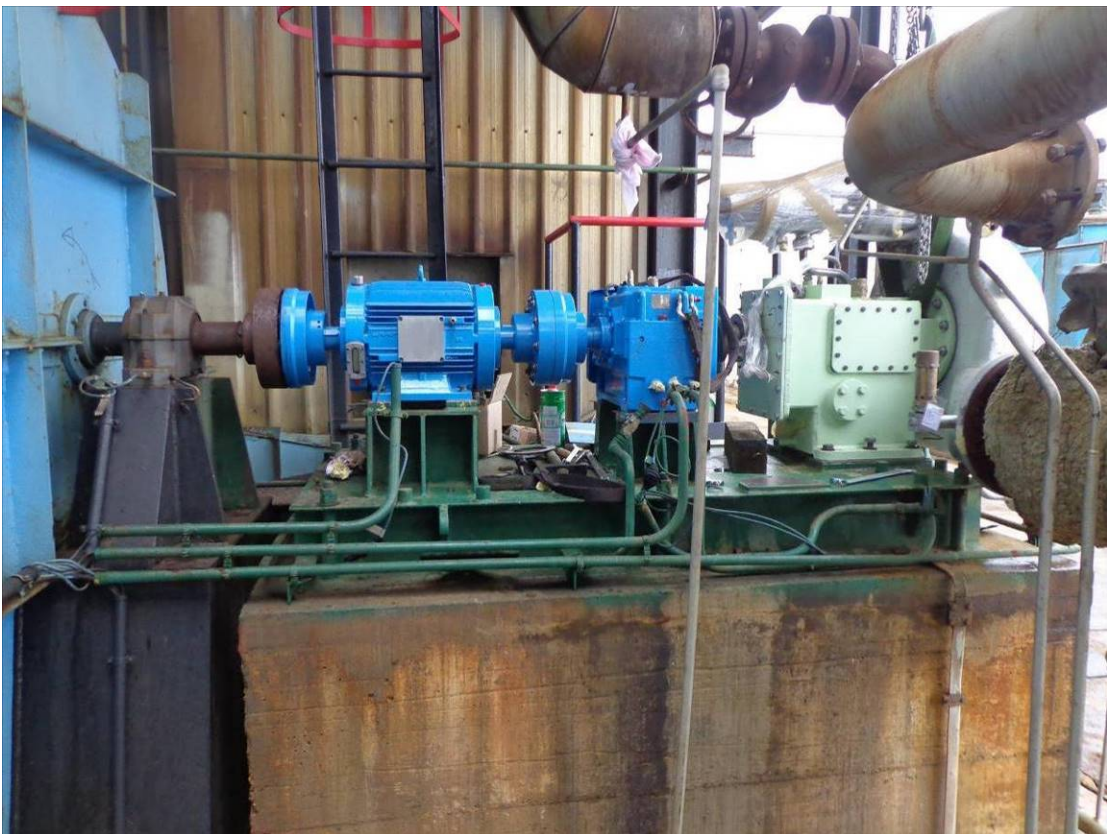
Fotografija 6.2 Montaža turbine

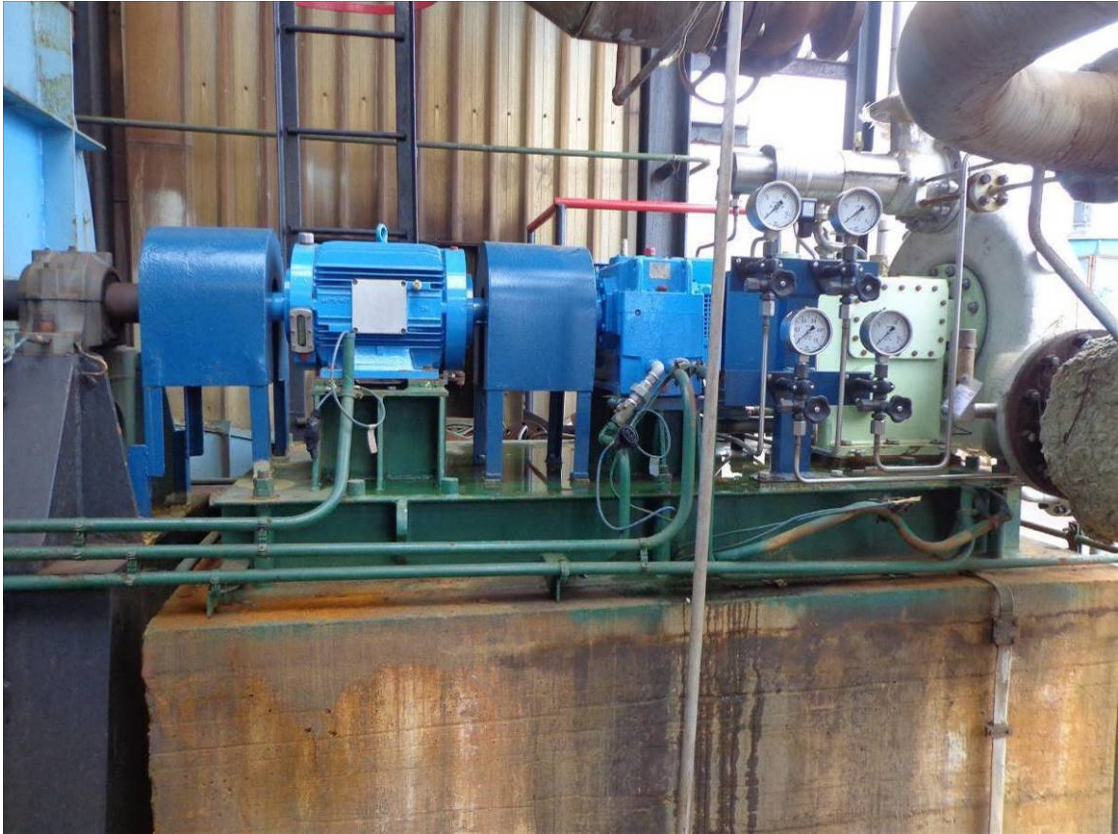
Fotografija 6.5 Montaža lokalne instrumentacije

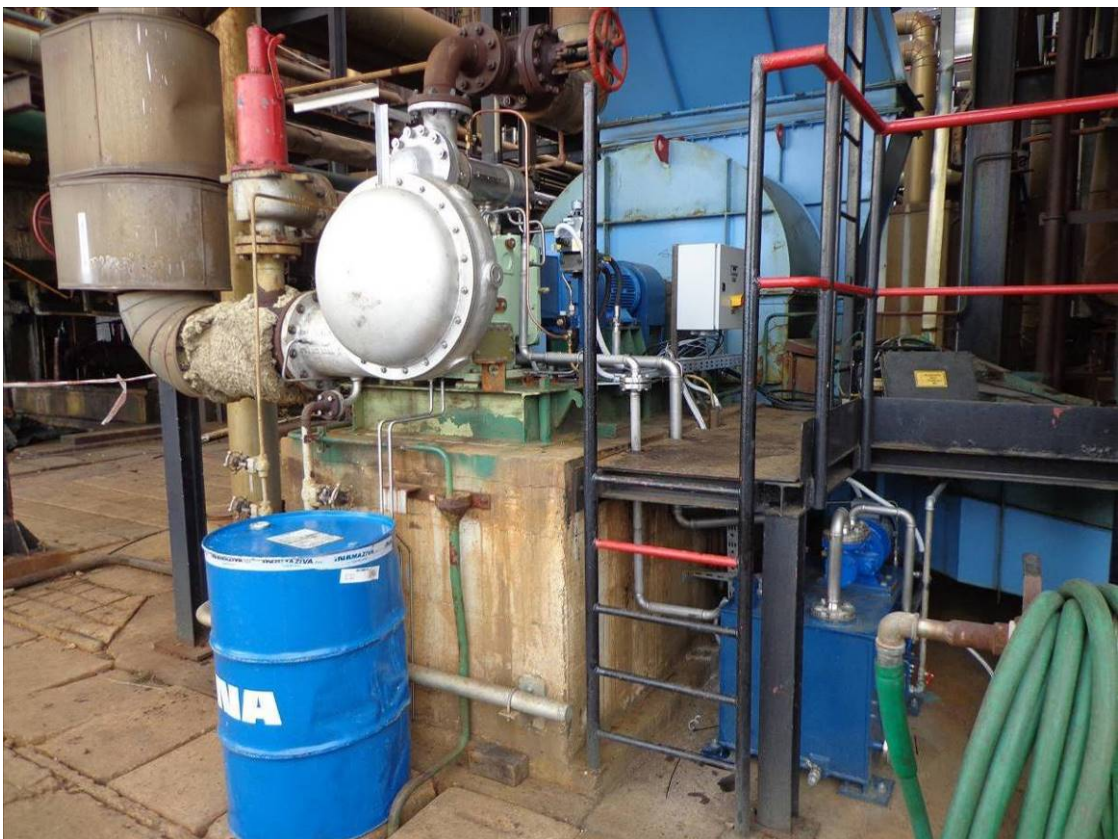
Fotografija 6.6 Montaža E/H pretvarača, punjenje uljnog spremnika

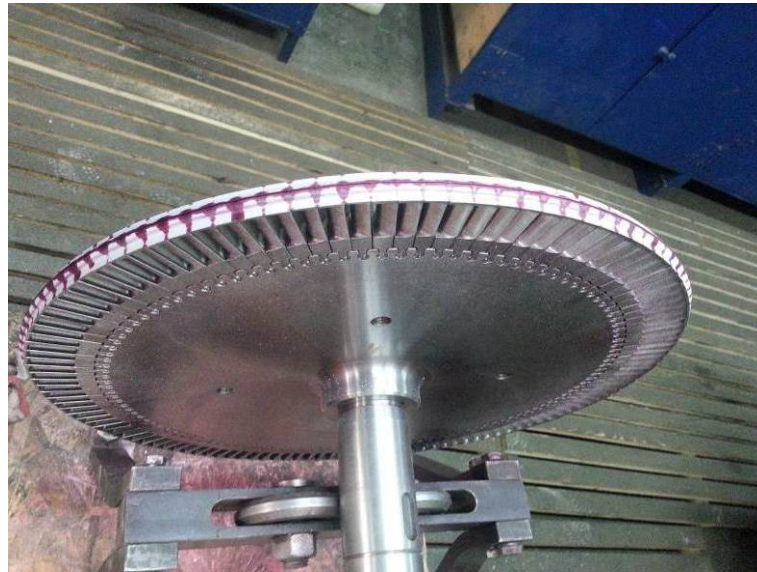
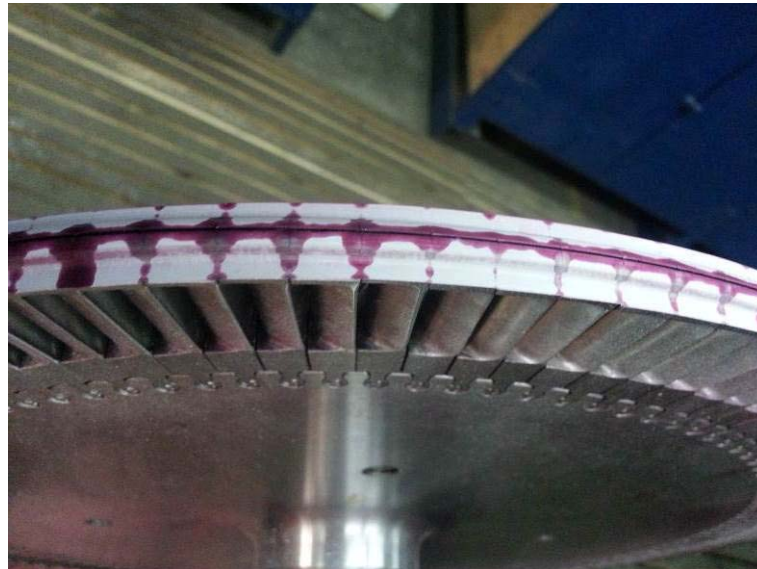
Izvršenim površinskog ispitivanja kola rotora na bandažnoj traci gdje je uvaljana žica, nisu pronađene vidljive nedozvoljene indikacije u obliku pukotina osnovnog materijala.
