Revitalizacija turbinskog postrojenja

Undergraduate thesis / Završni rad

**REVITALIZACJA TURBINSKOG
POSTROJENJA**

2. TEHNIČKI ZADATAK REKONSTRUKCIJE I MODERNIZACIJE REGULACIJE TURBINA 120 kW, OZNAKE 341 TK 001/2 ZA POGON VENTILATORA KOTLA G-001 / 002

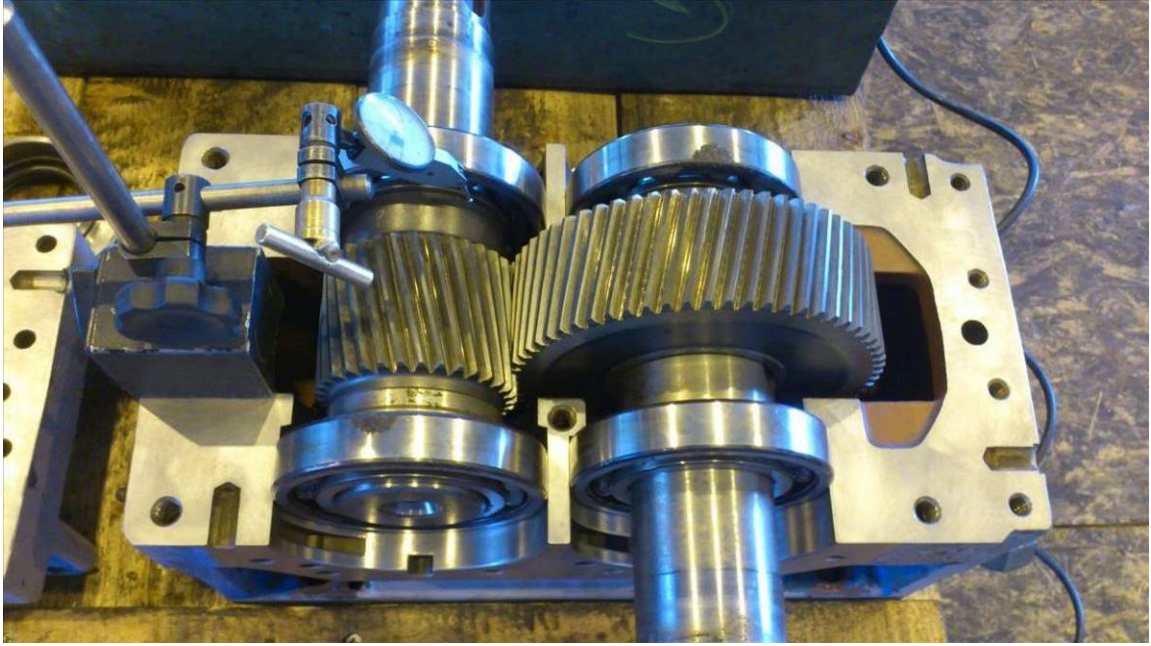
13.	Reduktor	Štitnici reduktora u izrazito lošem stanju, zbog korozije u stanju raspadanja. AKZ na kućištu mjestimično loš, bubrenje i ljuštenje laka. Vratila i zupčanici u dobrom stanju, sve mjere i zračnosti u dozvoljenim granicama. Ležajevi zahvaćeni korozijom, unutar kućišta. U zavojnici hladnjaka ulja, depozit taložnog kamenca.	Izraditi nove štitnike. Čišćenje, odmašćivanje te novi AKZ. Ugraditi nove ležajeve i brtve. Potrebno očistiti i otkloniti naslage kamenca.	Vidi mjerne protokole.

Fotografija 4.1 Defektaža reduktora

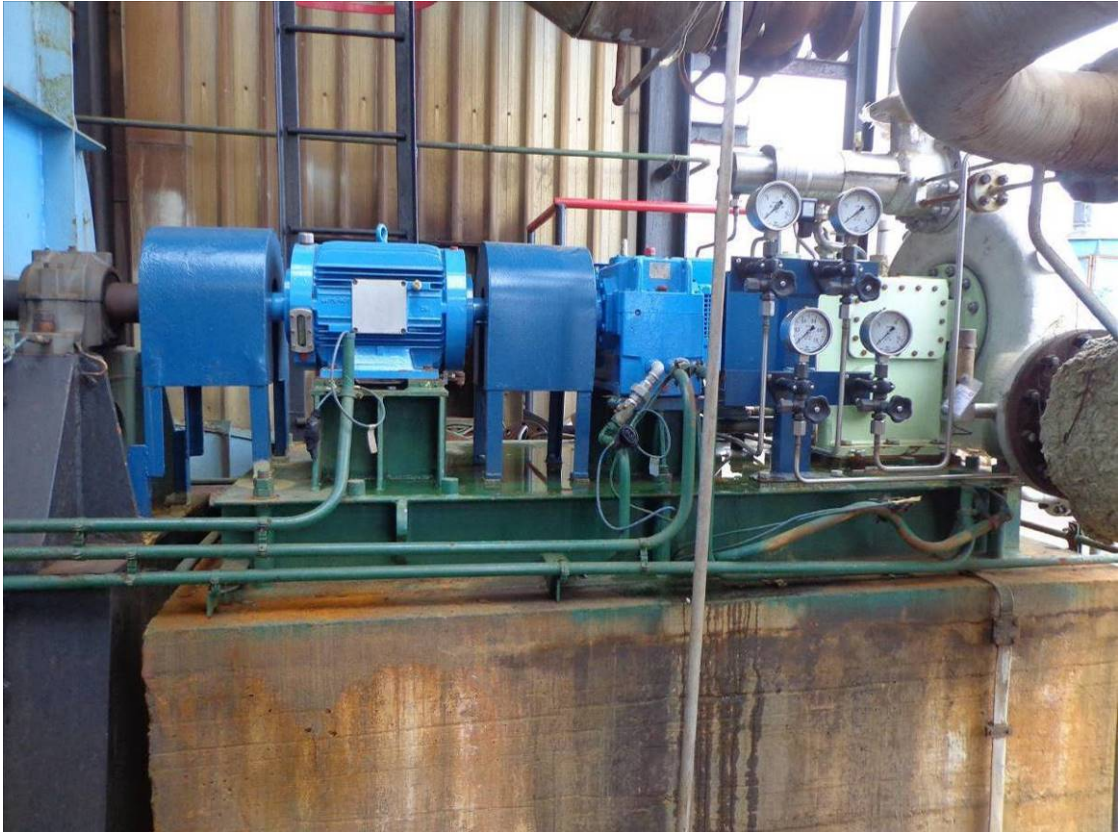
Fotografija 6.5 Montaža lokalne instrumentacije
