Revitalizacija turbinskog postrojenja

Undergraduate thesis / Završni rad

**REVITALIZACJA TURBINSKOG
POSTROJENJA**

2. TEHNIČKI ZADATAK REKONSTRUKCIJE I MODERNIZACIJE REGULACIJE TURBINA 120 kW, OZNAKE 341 TK 001/2 ZA POGON VENTILATORA KOTLA G-001 / 002

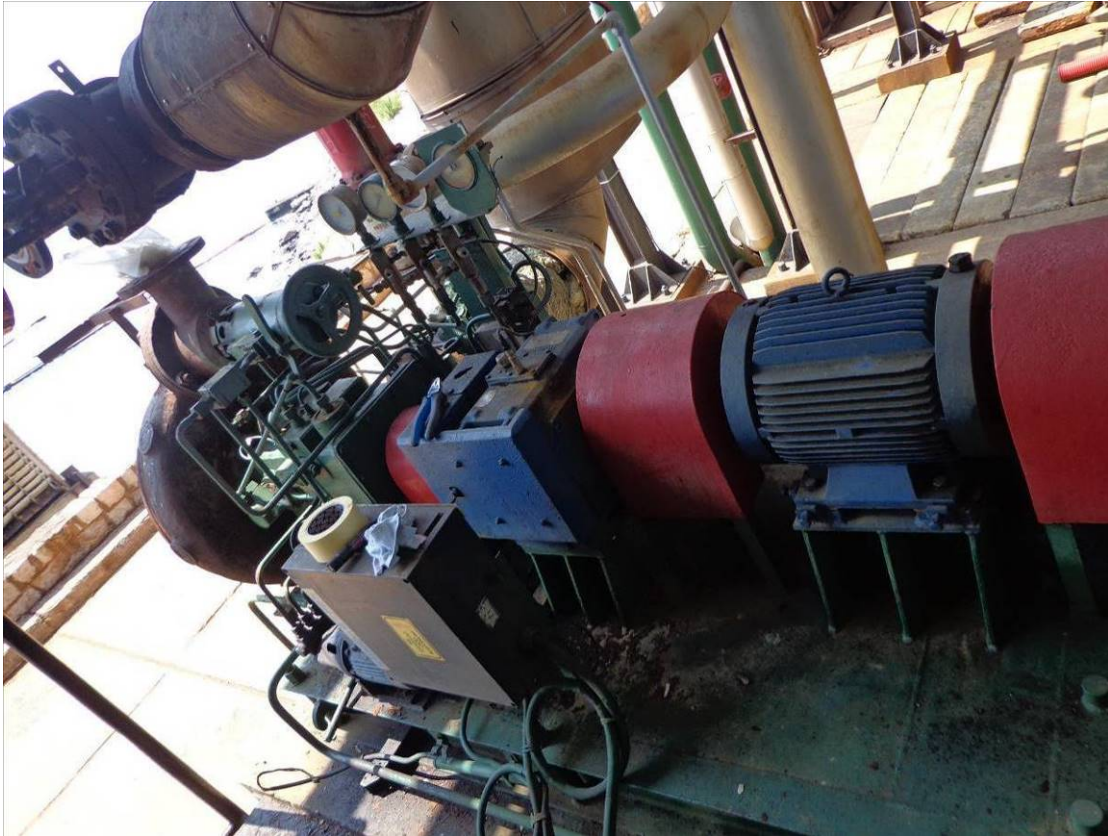
Fotografija 3.1 Stanje turboagregata prije demontaže

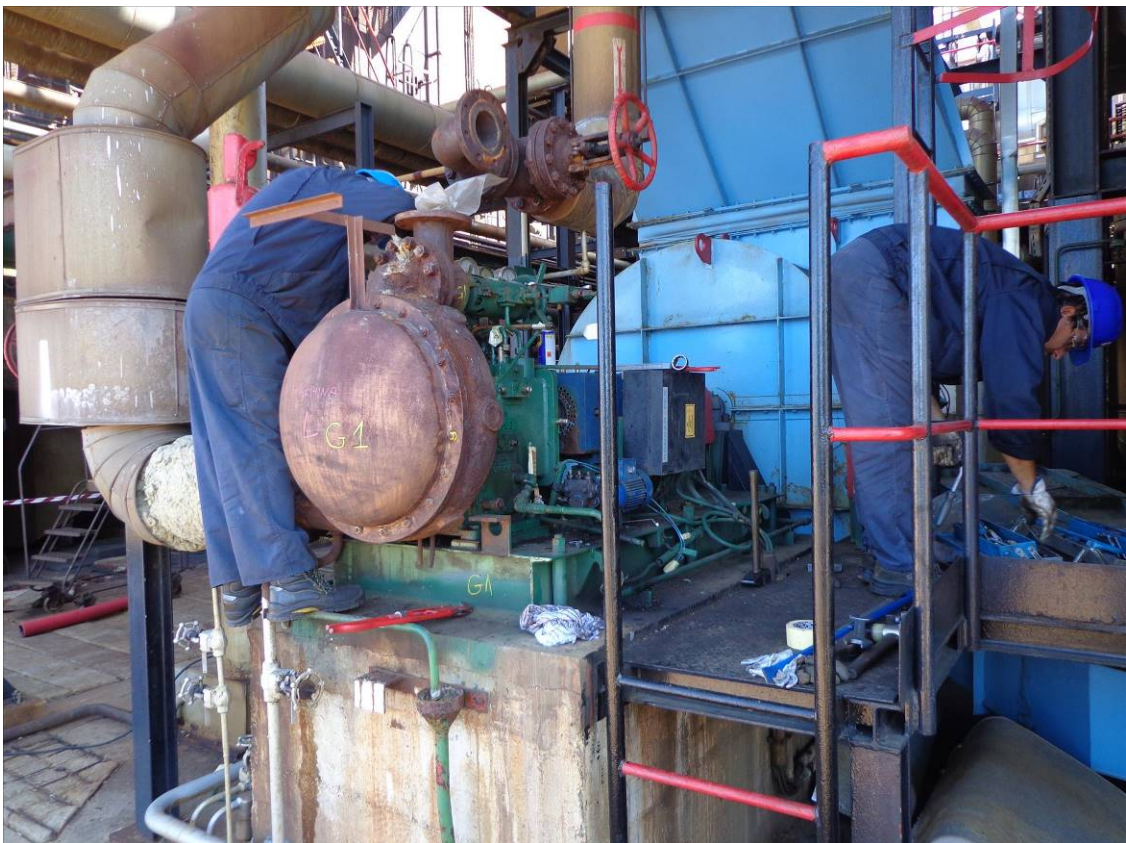
Fotografija 3.4 Demontaža turboagregata

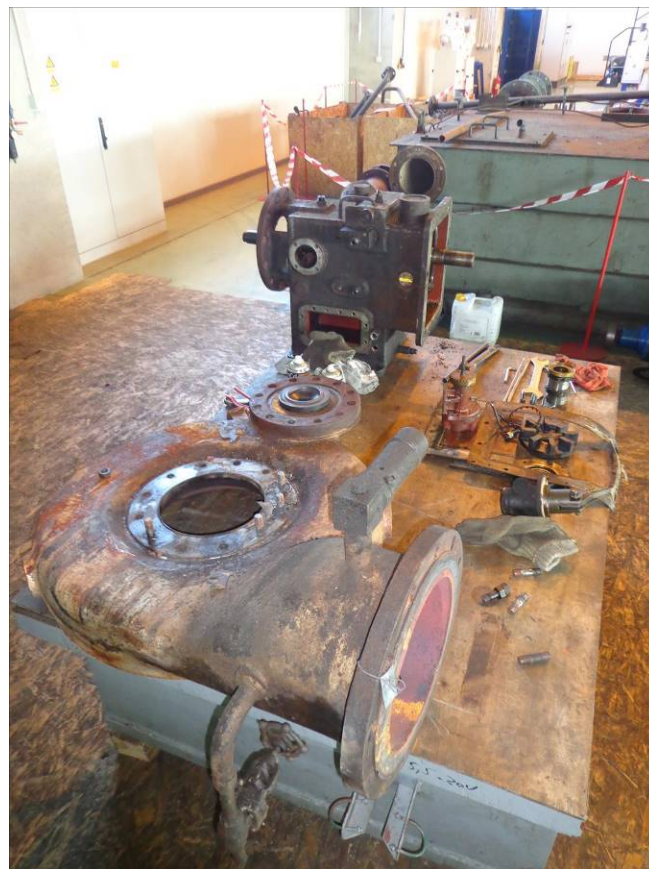
8.	Glavna uljna pumpa 11.1831.0030	GUP se zbog rekonstrukcije sustava izbacuje iz upotrebe.	Ugrađuje se nova vijčasta pumpa pogonjena elektromotorom.	
9.	Cjevovod turbine	Cjevovod je u izrazito lošem stanju, znatno zahvaćen korozijom, ali se zbog rekonstrukcije sustava zamjenjuje novim.	Izrada novog cjevovoda, prirubničkih spojeva, te ugradnja novih brtvi.

Fotografija 4.2 Defektaža kućišta turbine, SLB-a i GUP-e

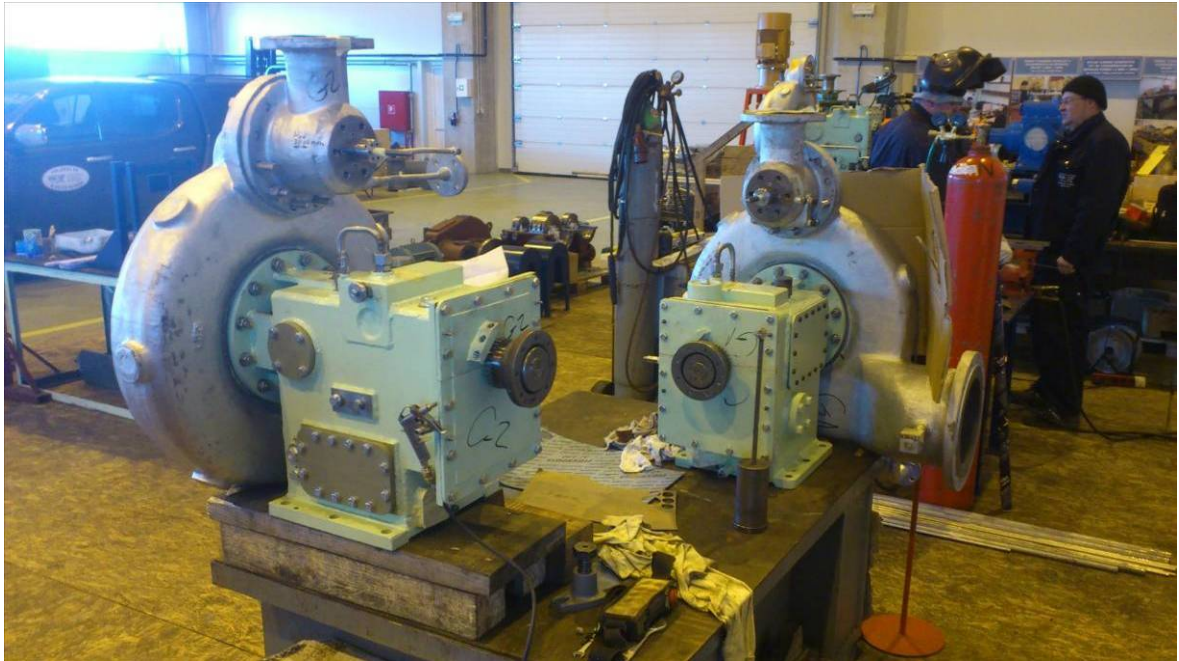
Fotografija 4.3 Podmontaža turbine

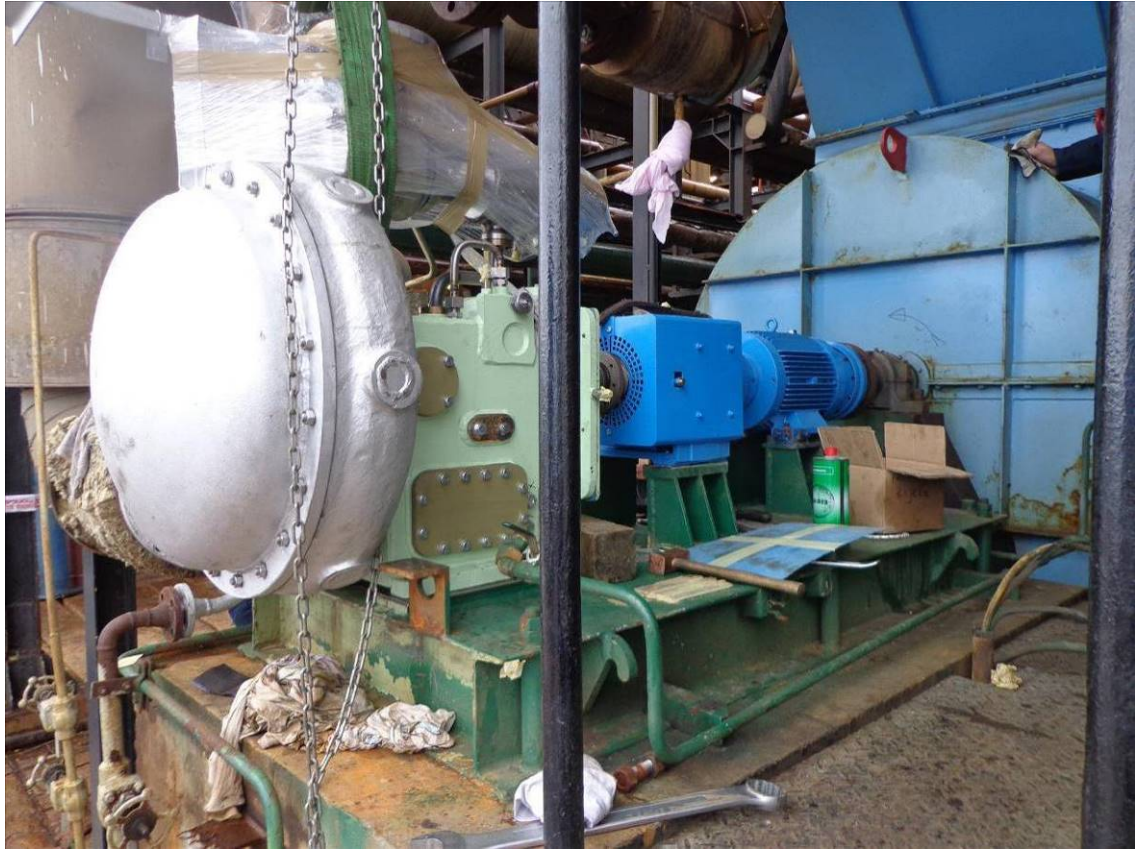
Fotografija 6.3 Montaža turboagregata

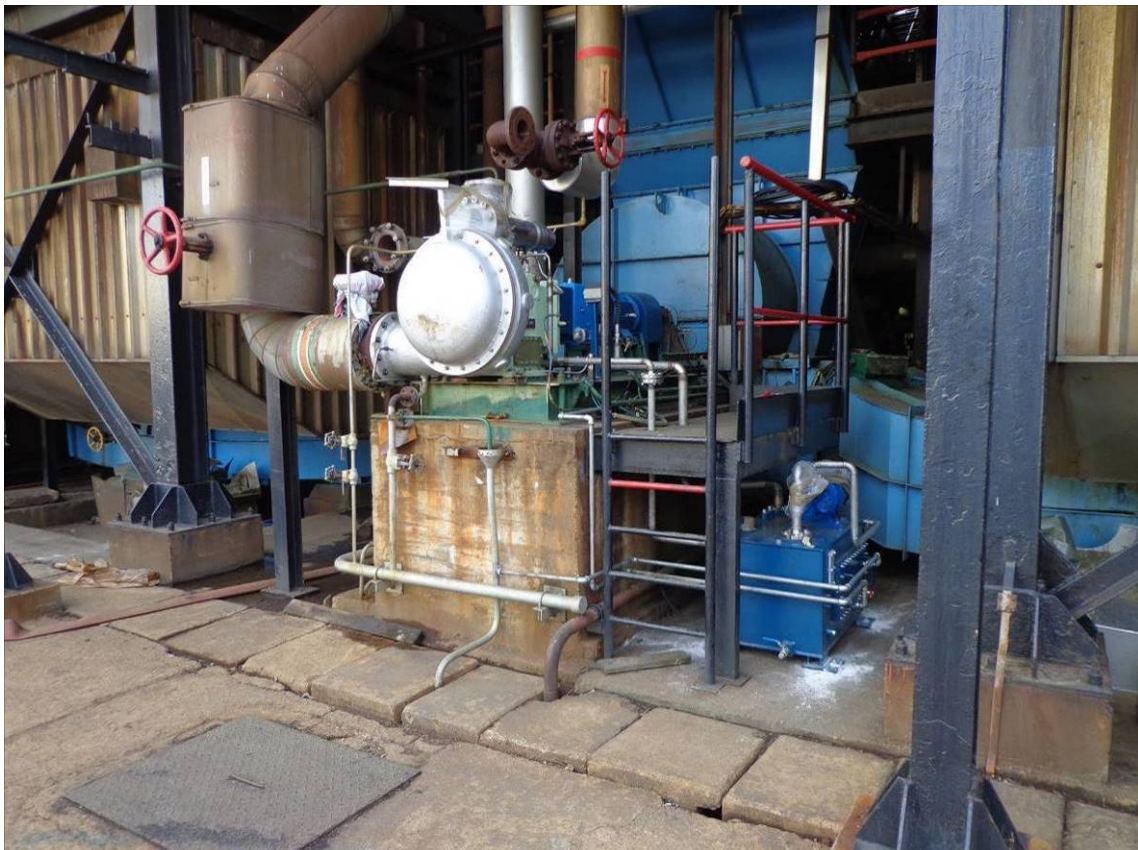
Fotografija 6.4 Montaža cjevovoda i uljnog spremnika

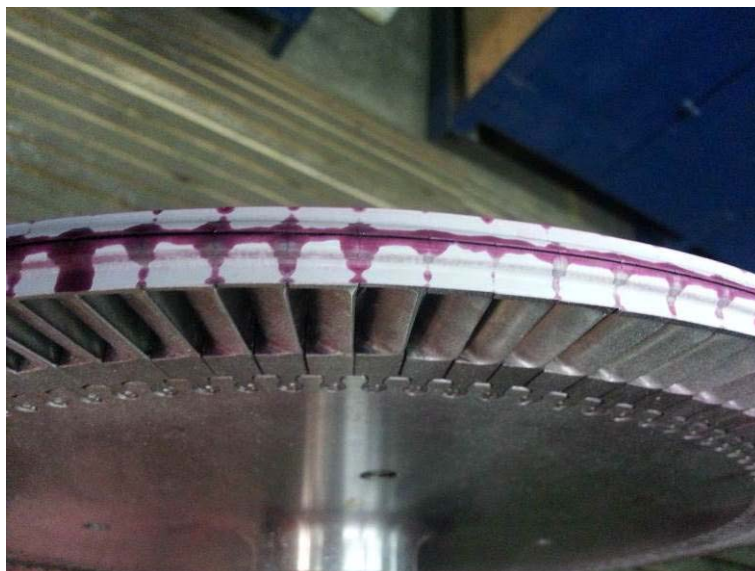
Izvršenim površinskog ispitivanja kola rotora na bandažnoj traci gdje je uvaljana žica, nisu pronađene vidljive nedozvoljene indikacije u obliku pukotina osnovnog materijala.
