# Revitalizacija turbinskog postrojenja

Undergraduate thesis / Završni rad

**REVITALIZACJA TURBINSKOG  
POSTROJENJA**

## **2. TEHNIČKI ZADATAK REKONSTRUKCIJE I MODERNIZACIJE REGULACIJE TURBINA 120 kW, OZNAKE 341 TK 001/2 ZA POGON VENTILATORA KOTLA G-001 / 002**

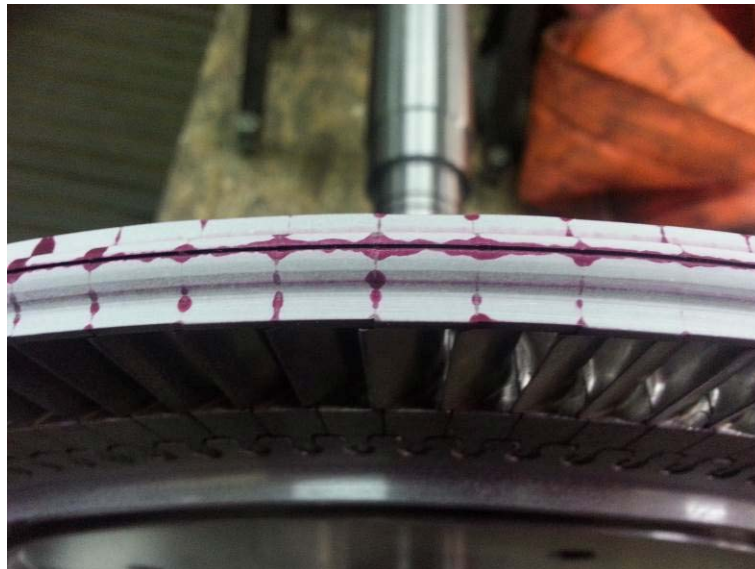
Skica i rezultat ispitivanja/Sketch and testing results:

Izvršenim površinskom ispitivanju kola rotora na bandažnoj traci gdje je uvaljana žica, nisu pronađene vidljive nedozvoljene indikacije u obliku pukotina osnovnog materijala.
